Акт

по результатам государственной историко-культурной экспертизы проектной документации на проведение работ по сохранению выявленного объекта культурного наследия «Дом Первого Российского Страхового общества», расположенного по адресу: г. Санкт-Петербург, Кронверкская улица, дом 29/37, литера Б (Кронверкская ул., 29; Пушкарская Большая ул., 37)¹: «Проект приспособления для современного использования выявленного объекта культурного наследия «Дом Первого Российского Страхового общества» (в части перепланировки и перевода в жилой фонд помещения 48-Н), по адресу: г. Санкт-Петербург, Кронверкская улица, дом 29/37, литера Б» (шифр: К14/2021-КРСПб), разработанной ООО «Деи гратиа» в 2022 г.

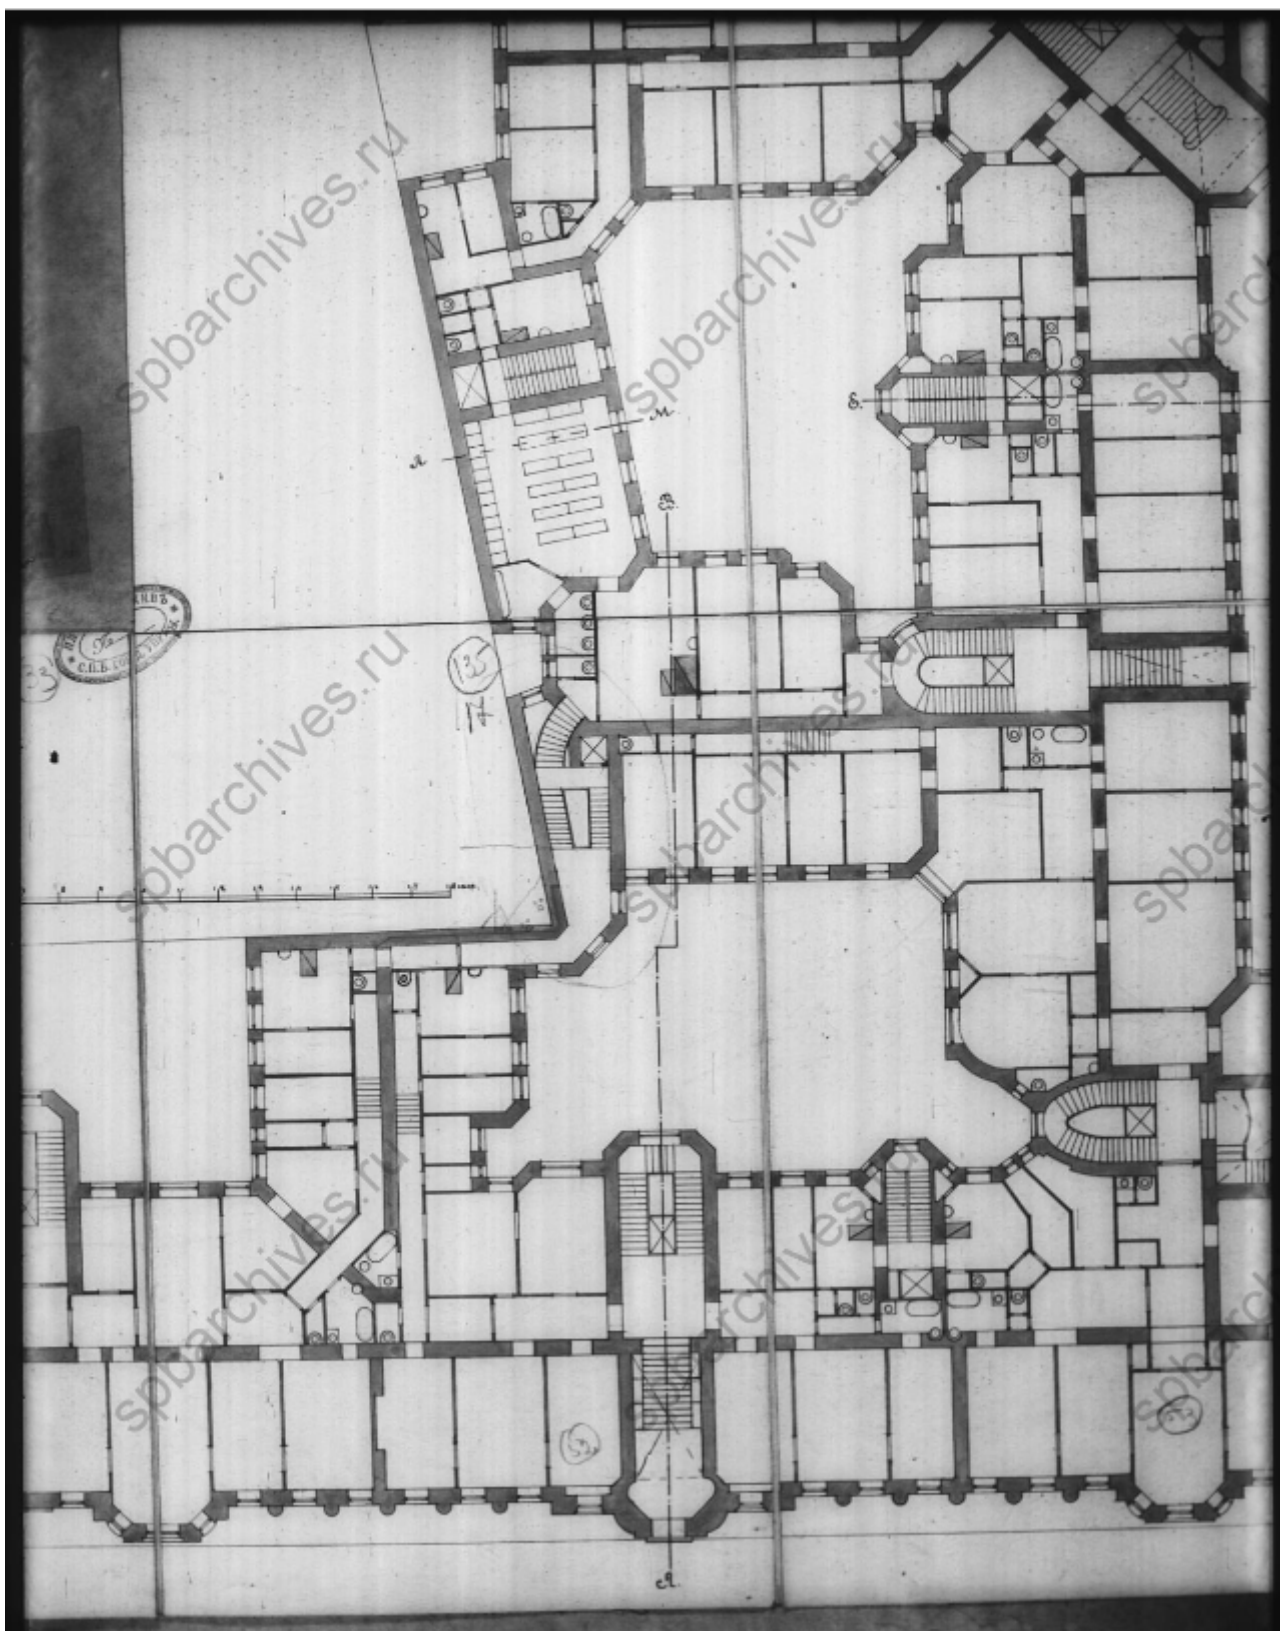
Илл. 13. План 1-го этажа. Чертежи дома на участке, принадлежавшем Шпрингу, Первому Российскому страховому обществу по Каменноостровскому пр., 26, 28, Кронверкской ул., 23 и Большой Пушкарской ул., 59. ЦГИА СПб. Фонд 513. Опись 102. Дело 7776. Л. 135. 1911–1913 гг.

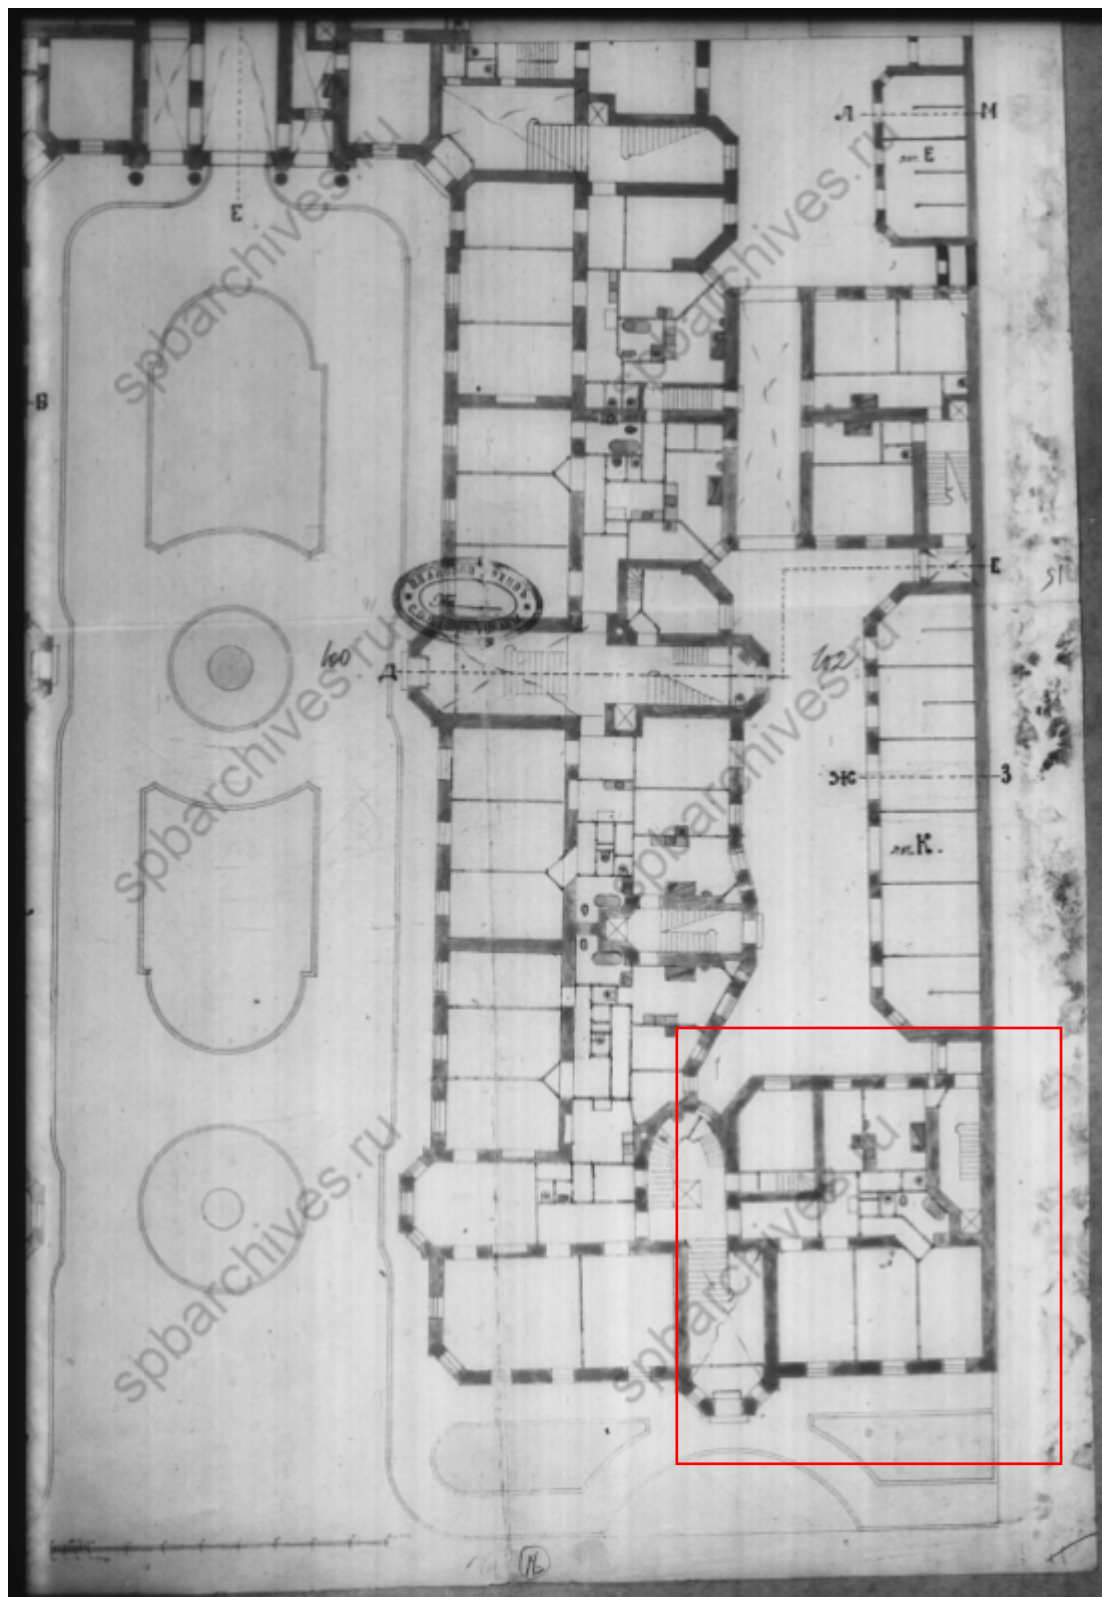
Илл. 14. План 1-го этажа. Чертежи дома на участке, принадлежавшем Шпрингу, Первому Российскому страховому обществу по Каменноостровскому пр., 26, 28, Кронверкской ул., 23 и Большой Пушкарской ул., 59. ЦГИА СПб. Фонд 513. Опись 102. Дело 7776. Л. 16. 1911–1913 гг.

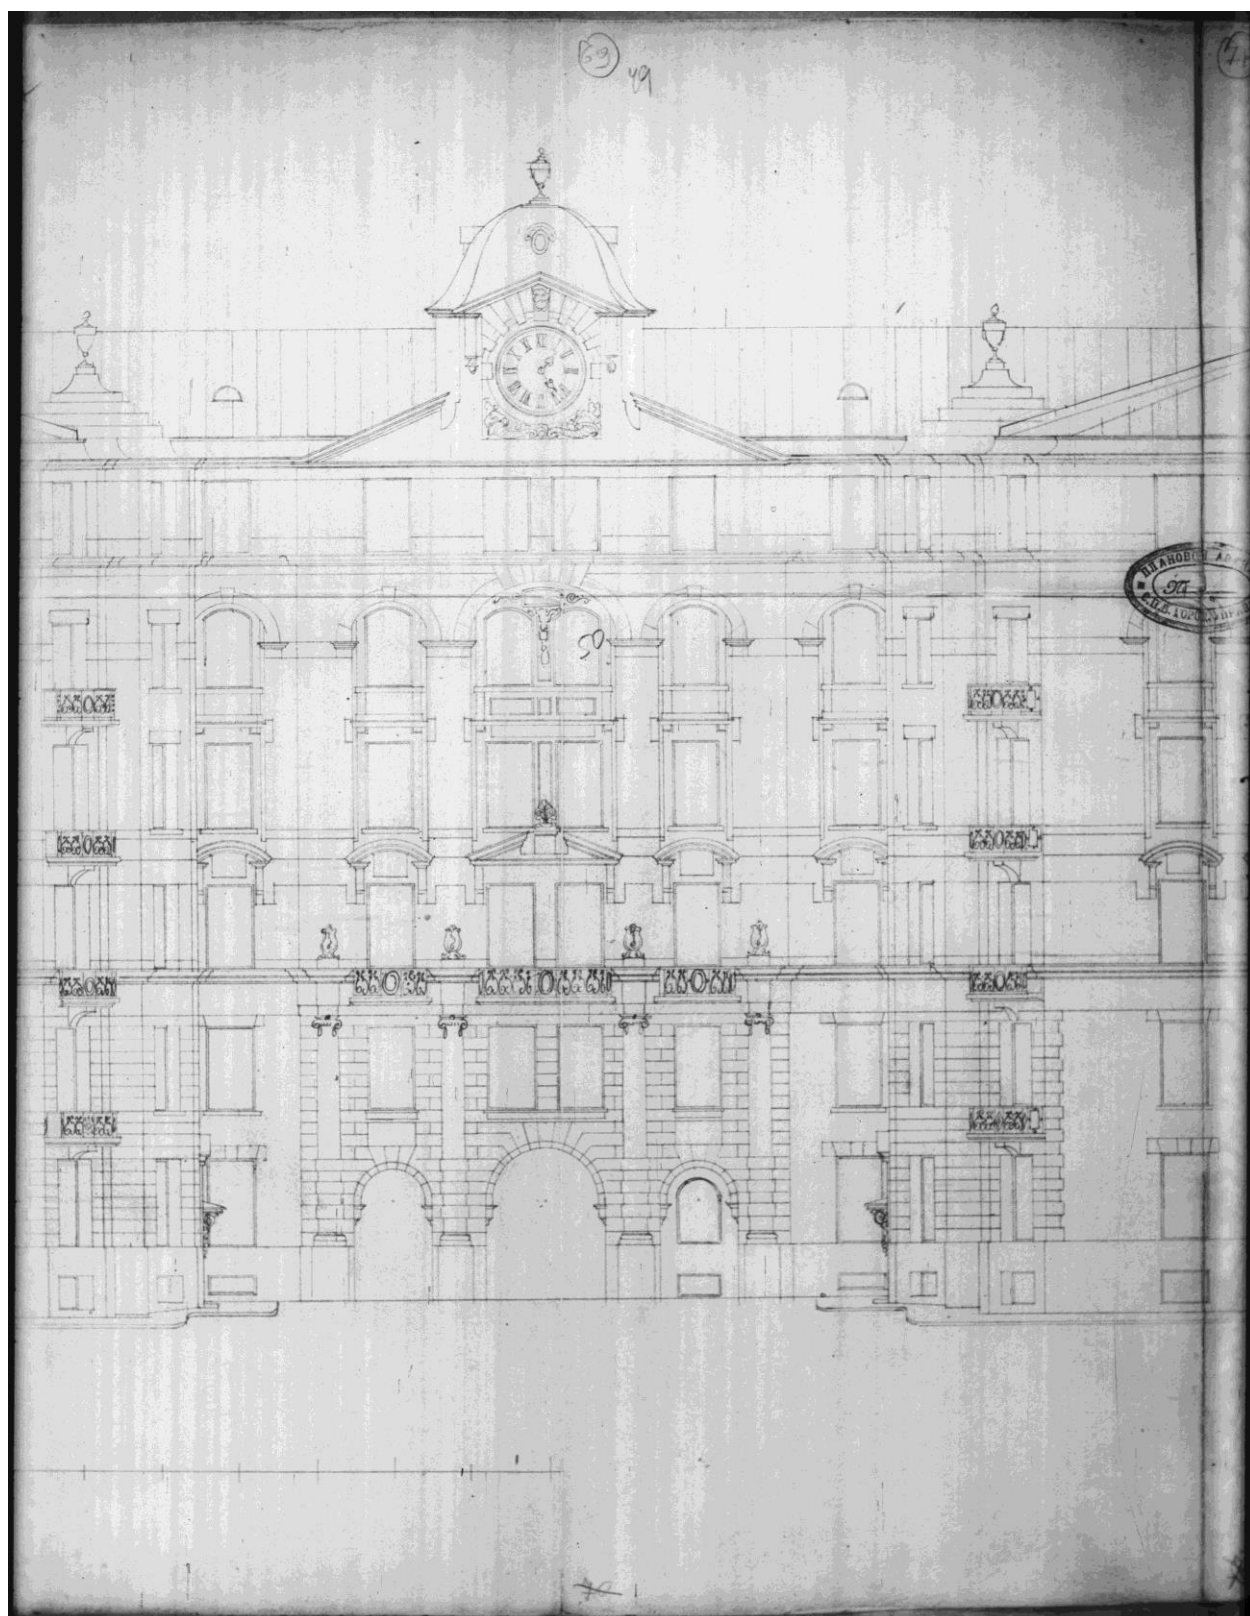
Илл. 15. Проектное решение фасада по Кронверкской улице. Парадный курдонер. Чертежи дома на участке, принадлежавшем Шпрингу, Первому Российскому страховому обществу по Каменноостровскому пр., 26, 28, Кронверкской ул., 23 и Большой Пушкарской ул., 59. ЦГИА СПб. Фонд 513. Опись 102. Дело 7775. Л. 69. 1911–1913 гг.

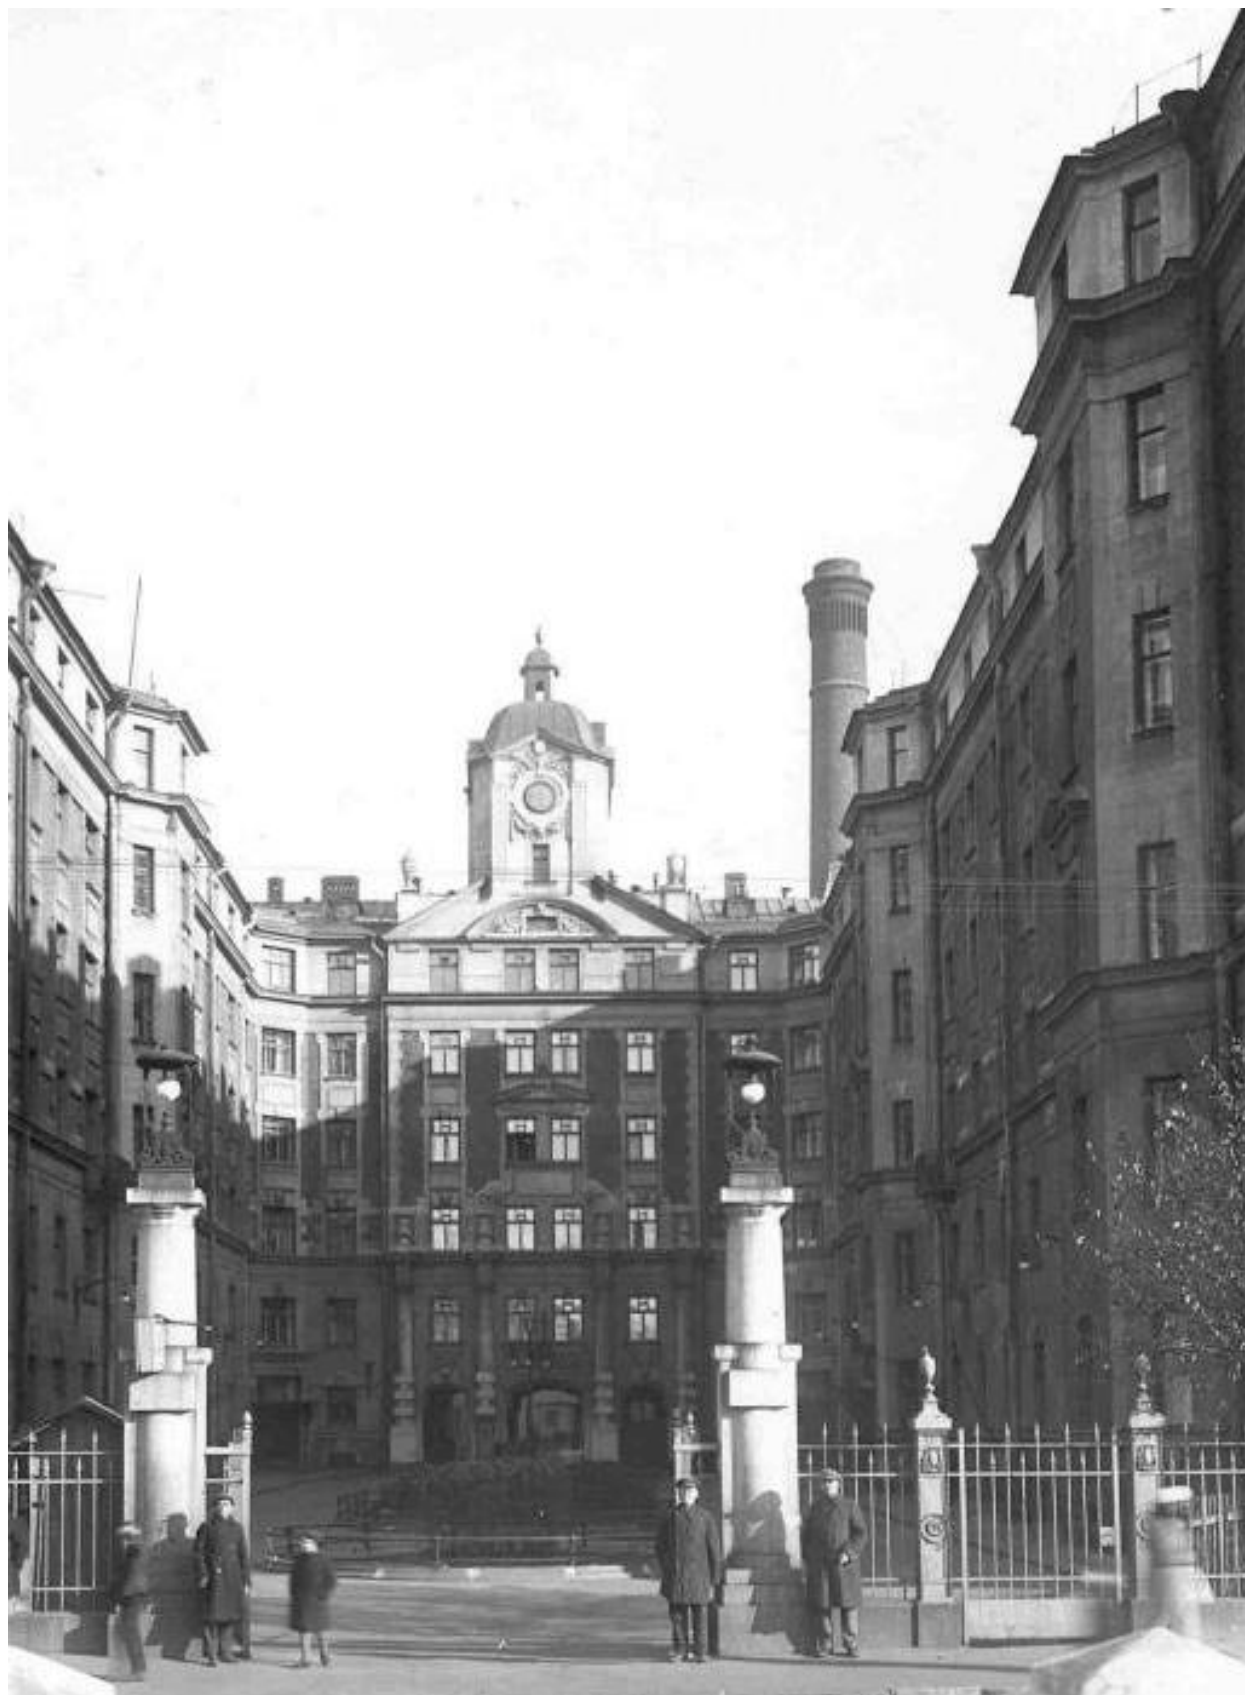
Илл. 16. Парадный курдонер со стороны Кронверкской улицы. ЦГАКФФД (Гр 37713). 1936 г.
