АКТ

по результатам государственной историко-культурной экспертизы проектной документации на проведение работ по сохранению объекта культурного наследия регионального значения «Дом Г.Г. Елисеева», расположенного по адресу: г. Санкт-Петербург, улица Ломоносова, дом 14, литера А - «Проект на проведение работ по приспособлению для современного использования объекта культурного наследия регионального значения «Дом Г.Г. Елисеева», в части перепланировки помещения 1-Н под размещение кафе доготовочного типа по адресу: г. Санкт-Петербург, улица Ломоносова, дом 14, литера А, пом. 1-Н», выполненный в 2023 г. ООО «ПЕТРОГРАДПРОЕКТ». ШИФР 5/П-21.

– проектная документация, на проведение работ по сохранению объекта культурного наследия регионального значения «Дом Г.Г. Елисеева», расположенного по адресу: г. Санкт-Петербург, улица Ломоносова, дом 14, литера А - «Проект на проведение работ по приспособлению для современного использования объекта культурного наследия регионального значения «Дом Г.Г. Елисеева», в части перепланировки помещения 1-Н под размещение кафе доготовочного типа по адресу: г. Санкт-Петербург, улица Ломоносова, дом 14, литера А, пом. 1-Н», выполненный в 2023 г. ООО «ПЕТРОГРАДП

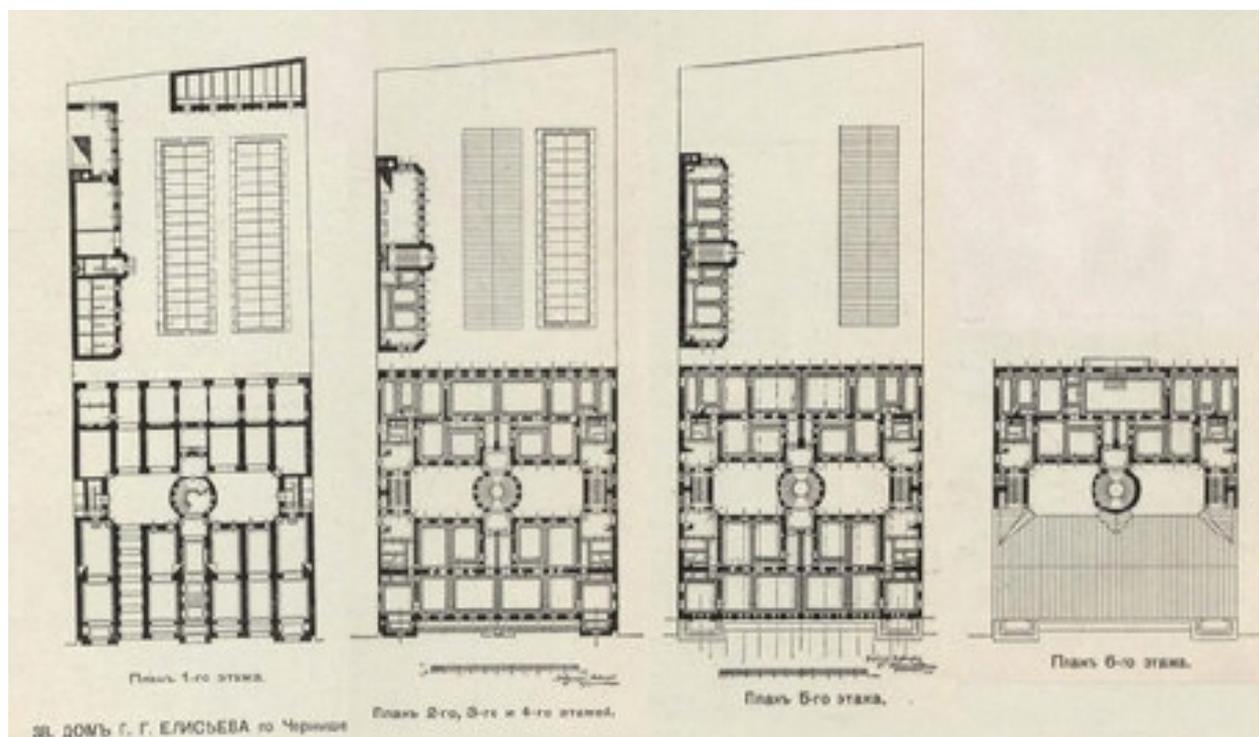
Ил.4 Поэтажные планы.
 Барановский Г.В.
 Архитектурная энциклопедия второй половины XIX в. Том IV.
 СПб., 1902-1908.

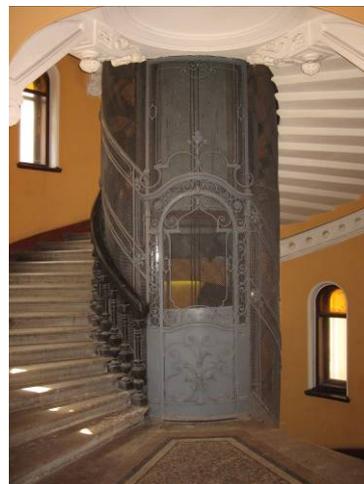
ограждение лестницы –
материал (дерево), техника
исполнения (токарная работа),
рисунок (балясины с
композитным капителями),
цвет (черный);

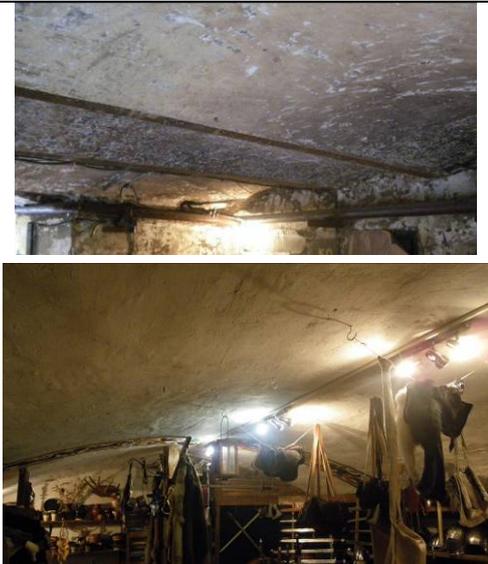
<p>тип сводов в помещении 1-Н (2,17), 4-Н, 5-Н – коробовые.</p>
