А К Т

по результатам государственной историко-культурной экспертизы проектной документации на проведение работ по сохранению объекта культурного наследия регионального значения «Доходный дом Александро-Невской Лавры», расположенного по адресу: Санкт-Петербург, Невский проспект, дом 153, литера А, «Проект реставрации объекта культурного наследия (восстановление штукатурного руста лицевого фасада здания в границах помещения 12-Н)», стадия «П», шифр 09/20.

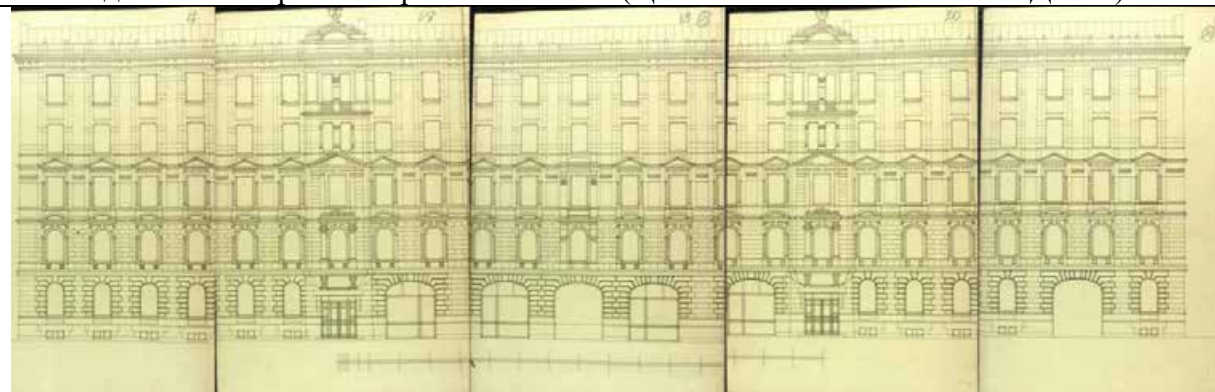
13. 1901 г. «Генеральный план места, принадлежащего Александро-Невской лавре по Невскому проспекту Александро-Невской части 1-го у под №№ 153-161». Проект, подписанный архитектором Л. Шишко. (ЦГИА СПб. Ф. 513. Оп. 102. Д. 742)

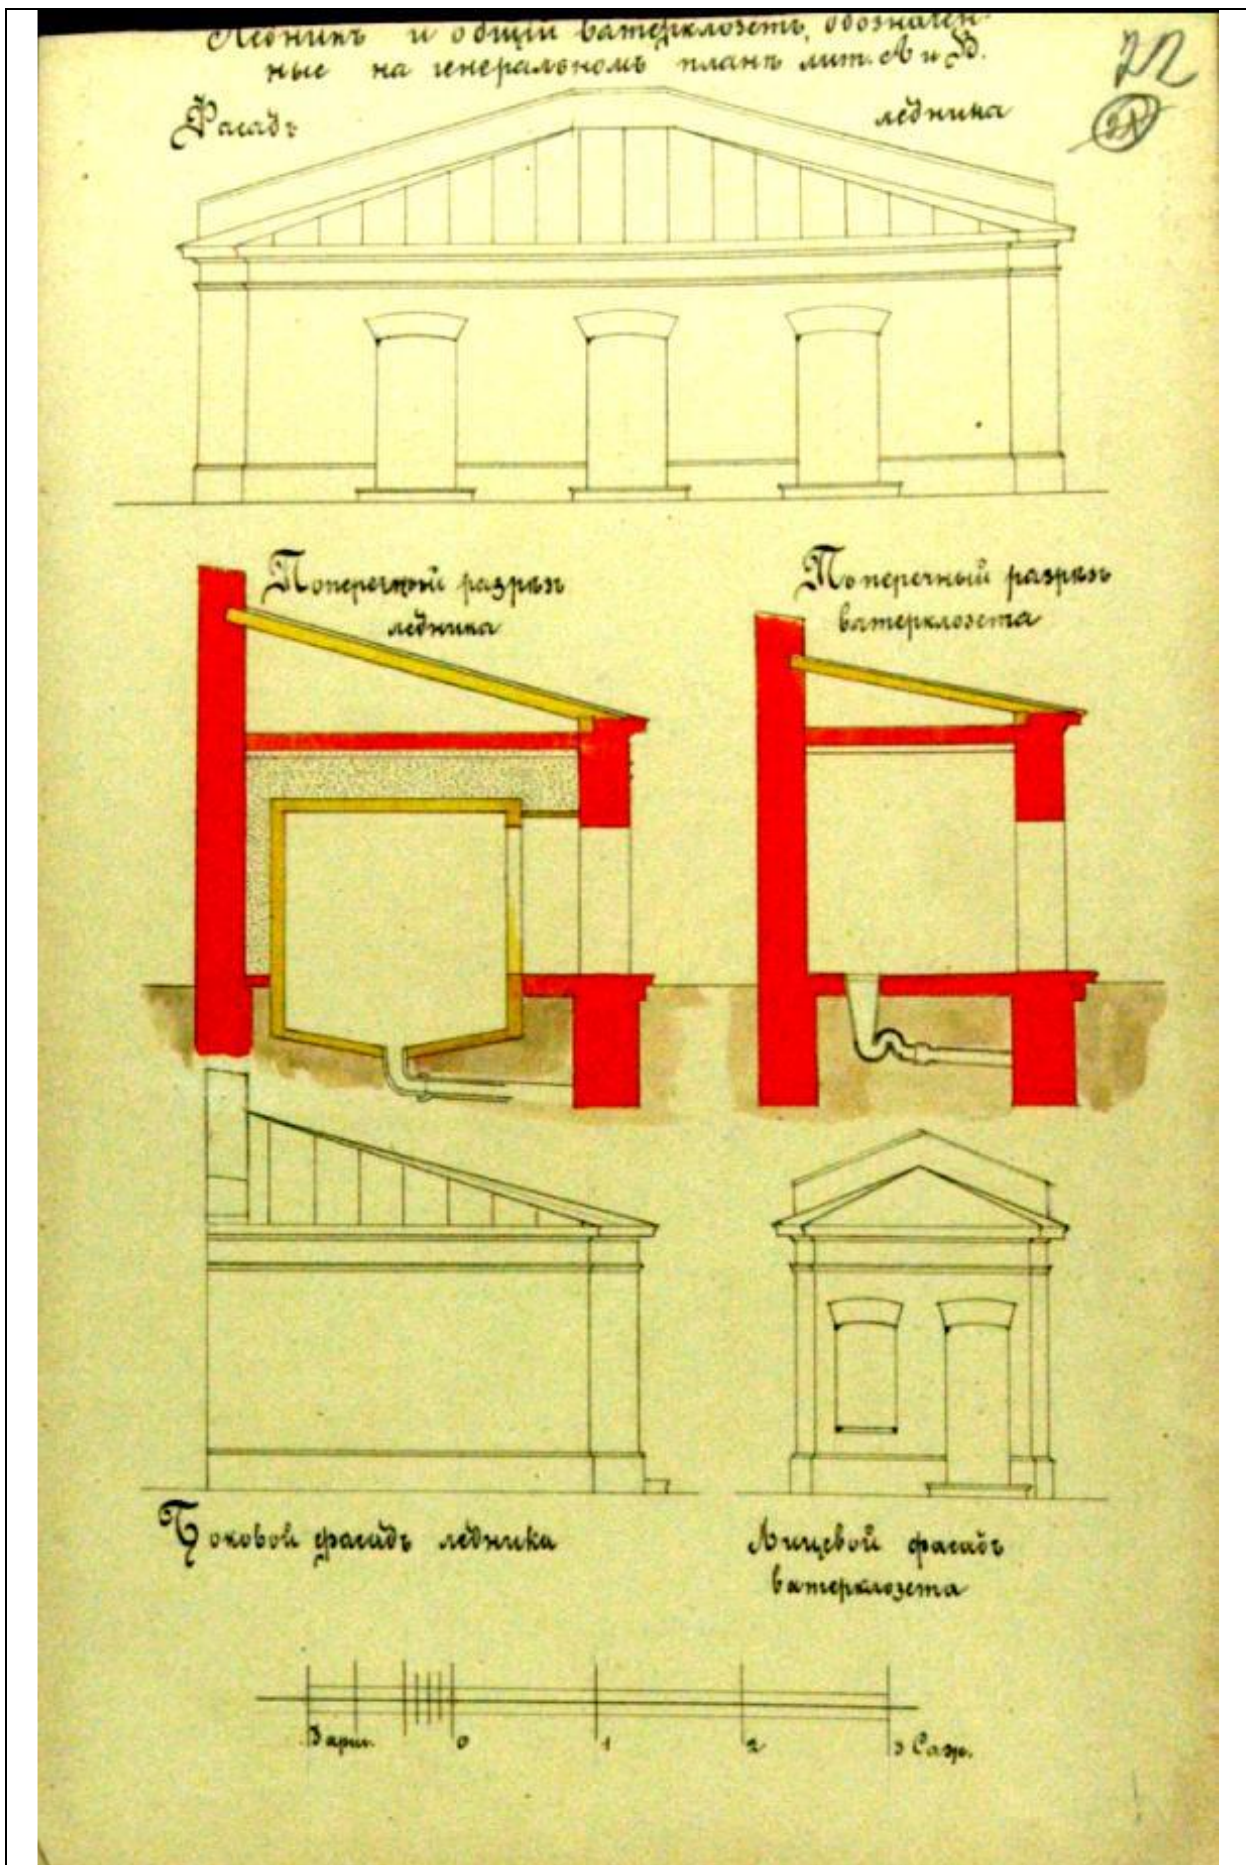
19. 1901 г. Поперечный разрез здания доходного дома на исследуемом участке.
(ЦГИА СПб. Ф. 513. Оп. 102. Д. 742. Лл.15-16)

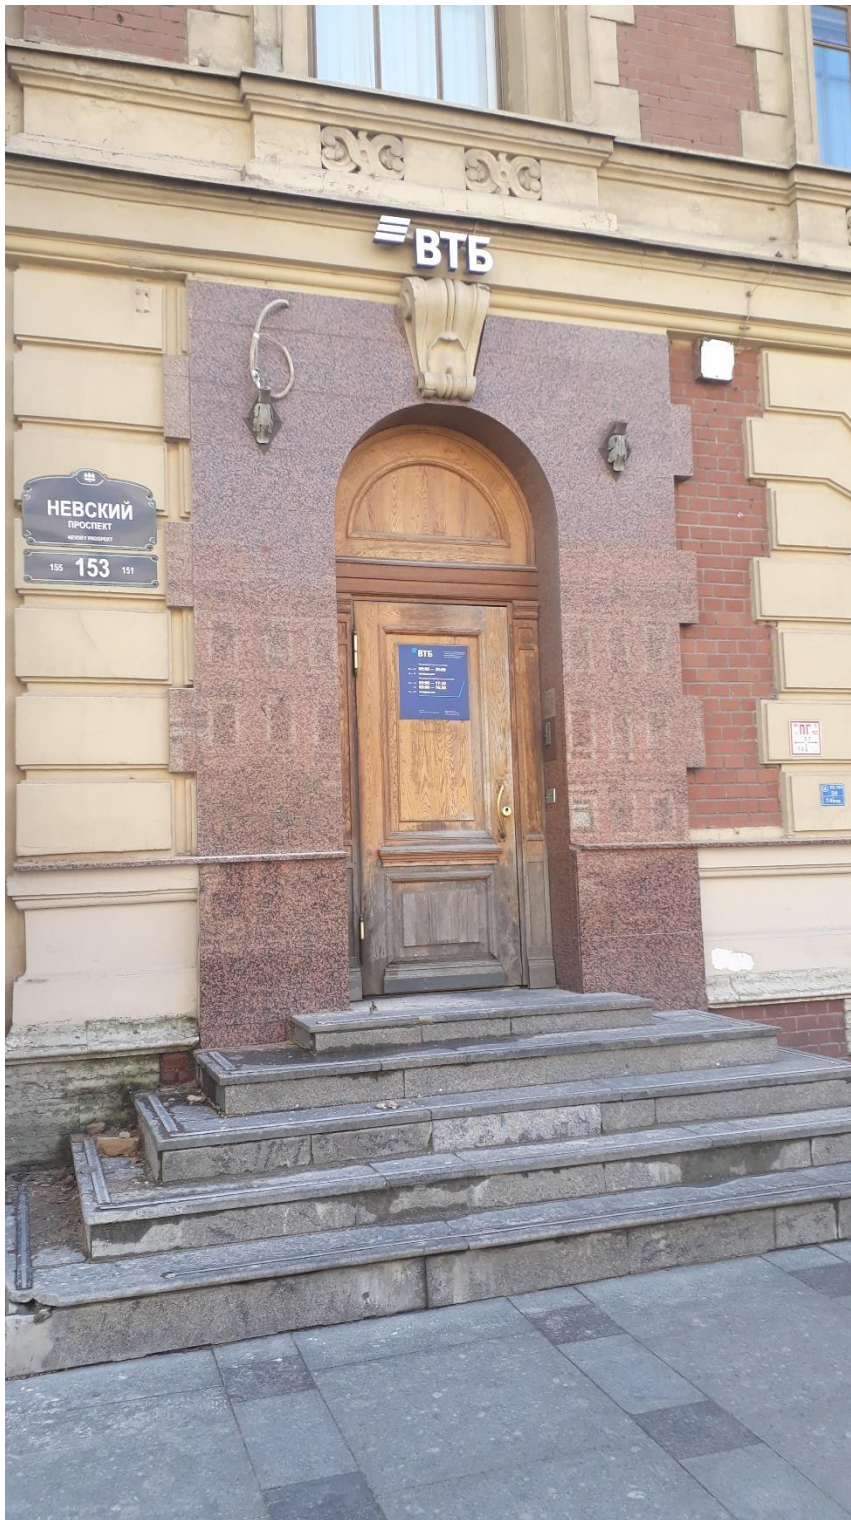
2. Вид дверного проема по 1-й световой оси лицевого фасада объекта культурного наследия регионального значения «Доходный дом Александро-Невской Лавры», расположенного по адресу: г. Санкт-Петербург, Невский пр., д. 153, литера А. Поздняя гранитная облицовка лицевого фасада.

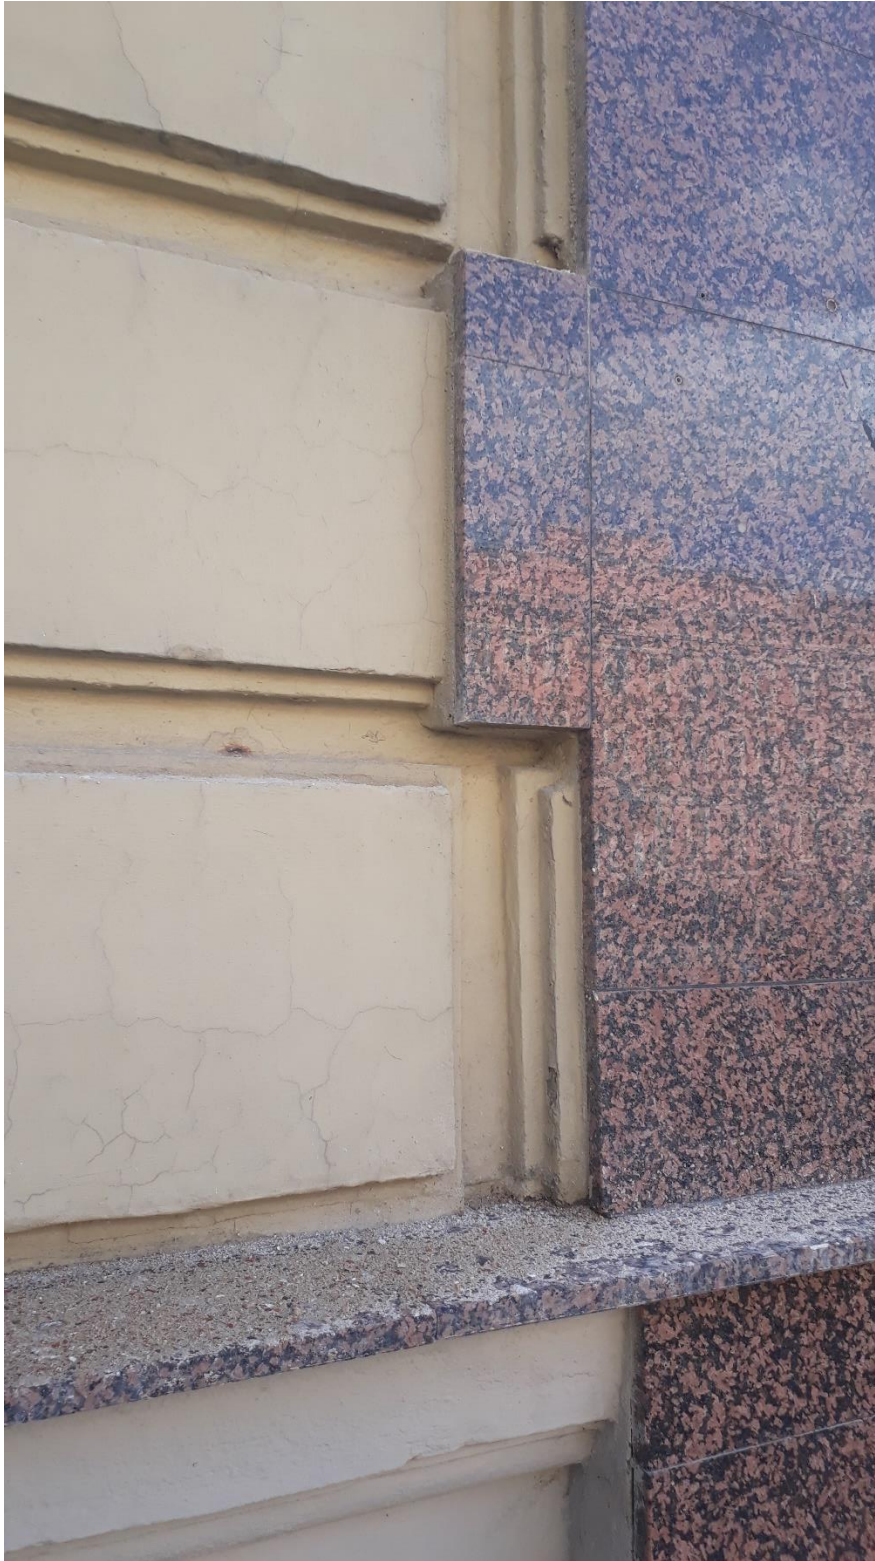
3. Фрагмент штукатурного руста и поздней гранитной облицовки на лицевом фасаде объекта культурного наследия регионального значения «Доходный дом Александро-Невской Лавры», расположенного по адресу: г. Санкт-Петербург, Невский пр., д. 153, литера А.

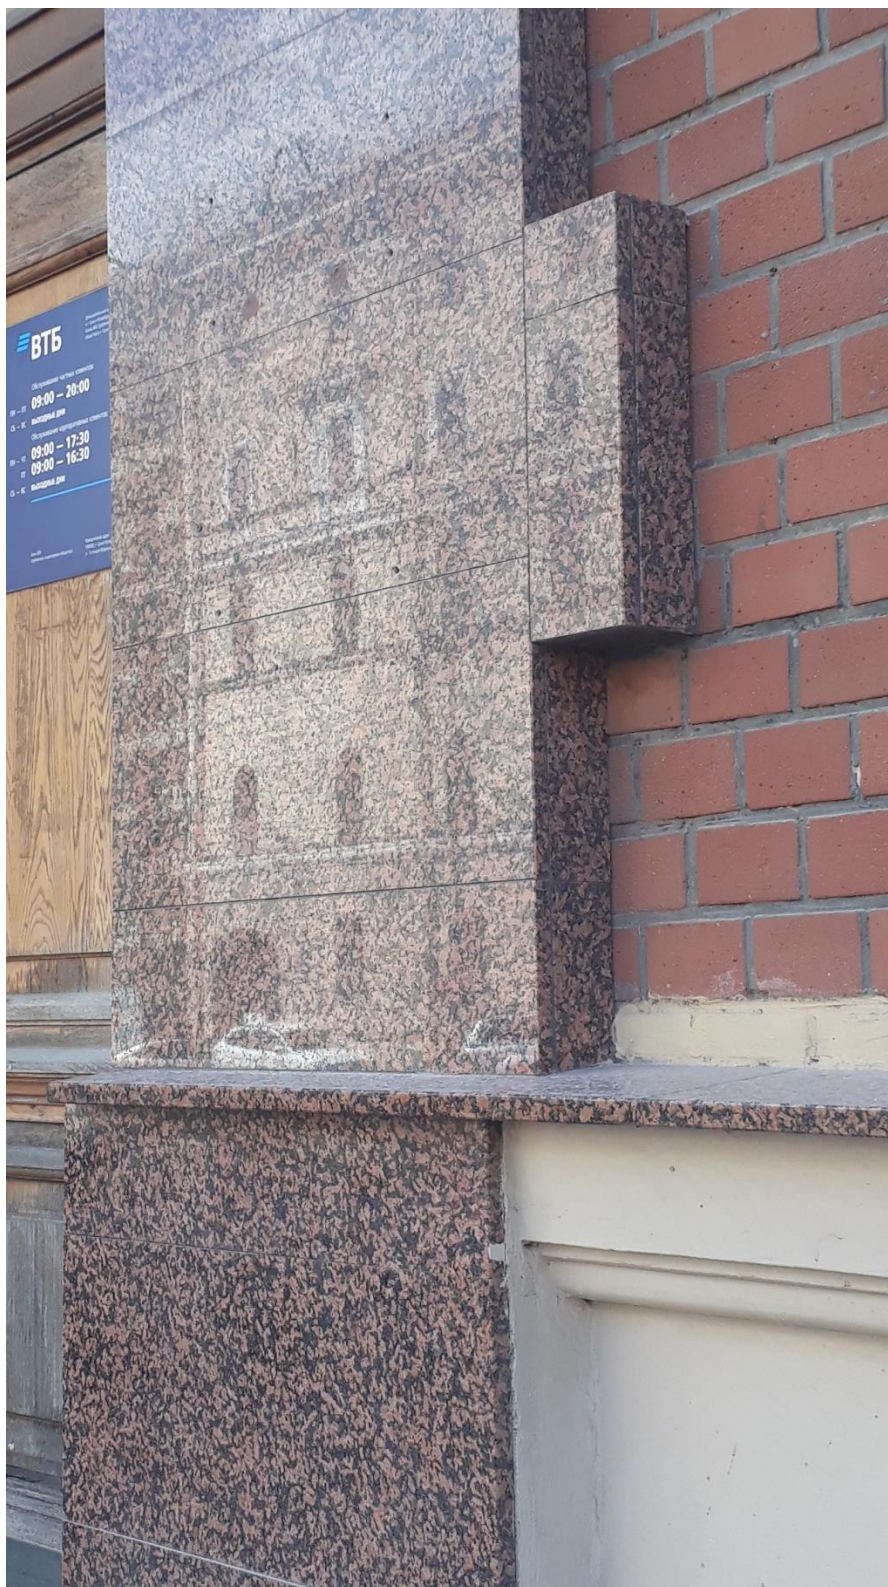
4. Фрагмент поздней гранитной облицовки на лицевом фасаде объекта культурного наследия регионального значения «Доходный дом Александрo-Невской Лавры», расположенного по адресу: г. Санкт-Петербург, Невский пр., д. 153, литера А.

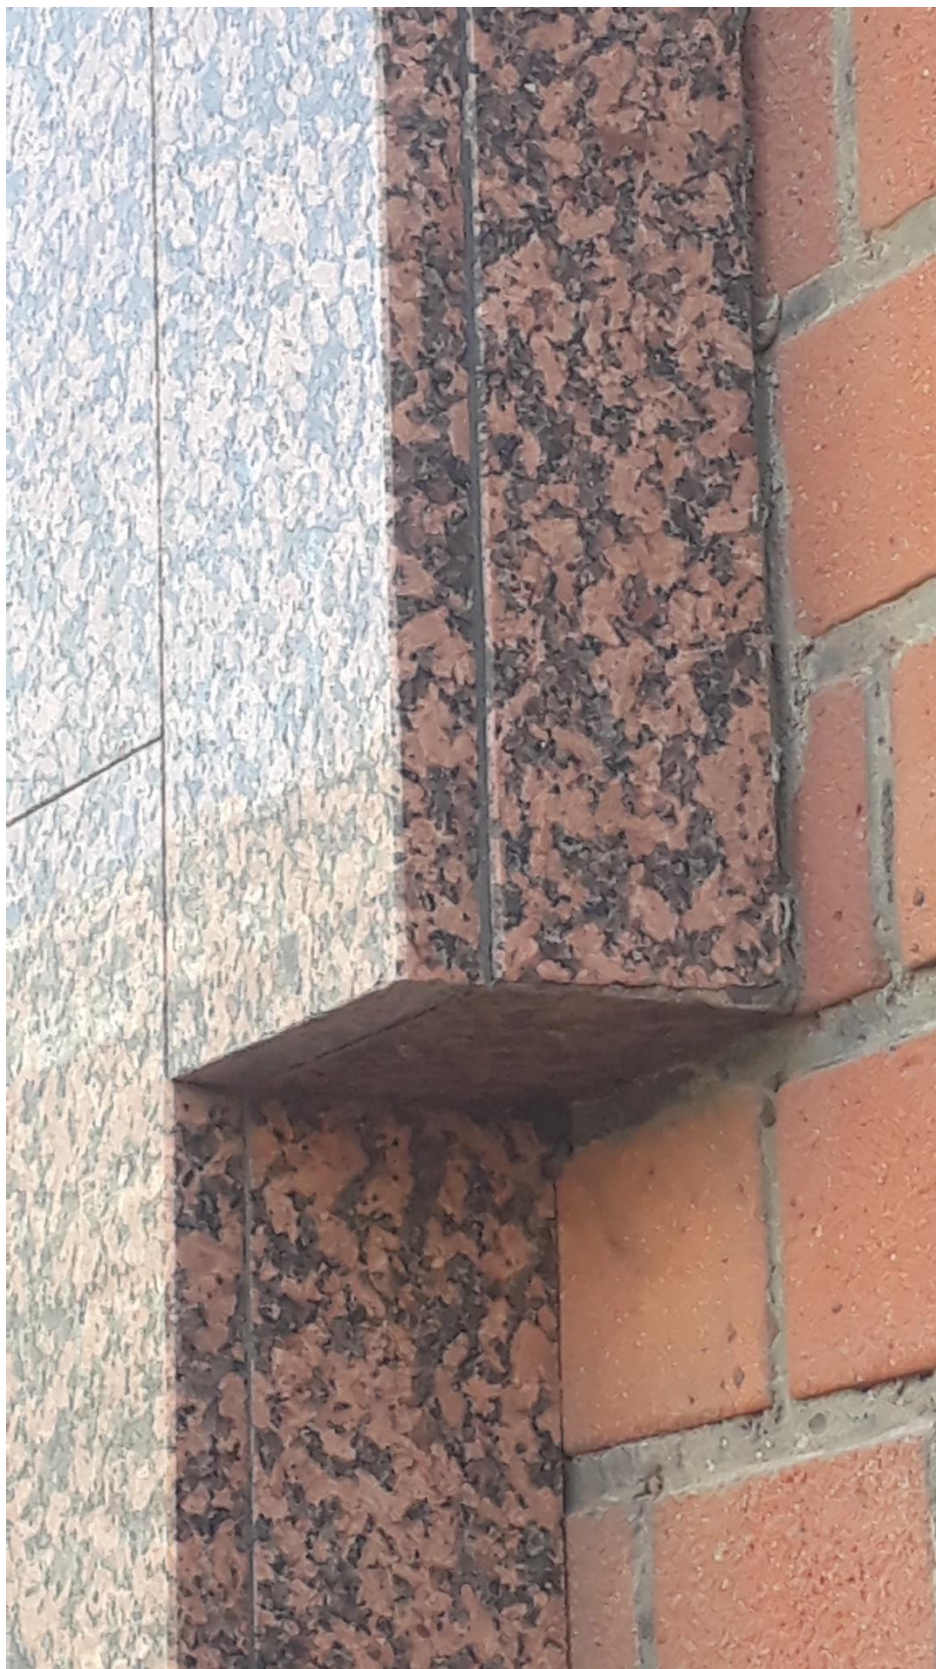
5. Фрагмент поздней гранитной облицовки на лицевом фасаде объекта культурного наследия регионального значения «Доходный дом Александрo-Невской Лавры», расположенного по адресу: г. Санкт-Петербург, Невский пр., д. 153, литера А.

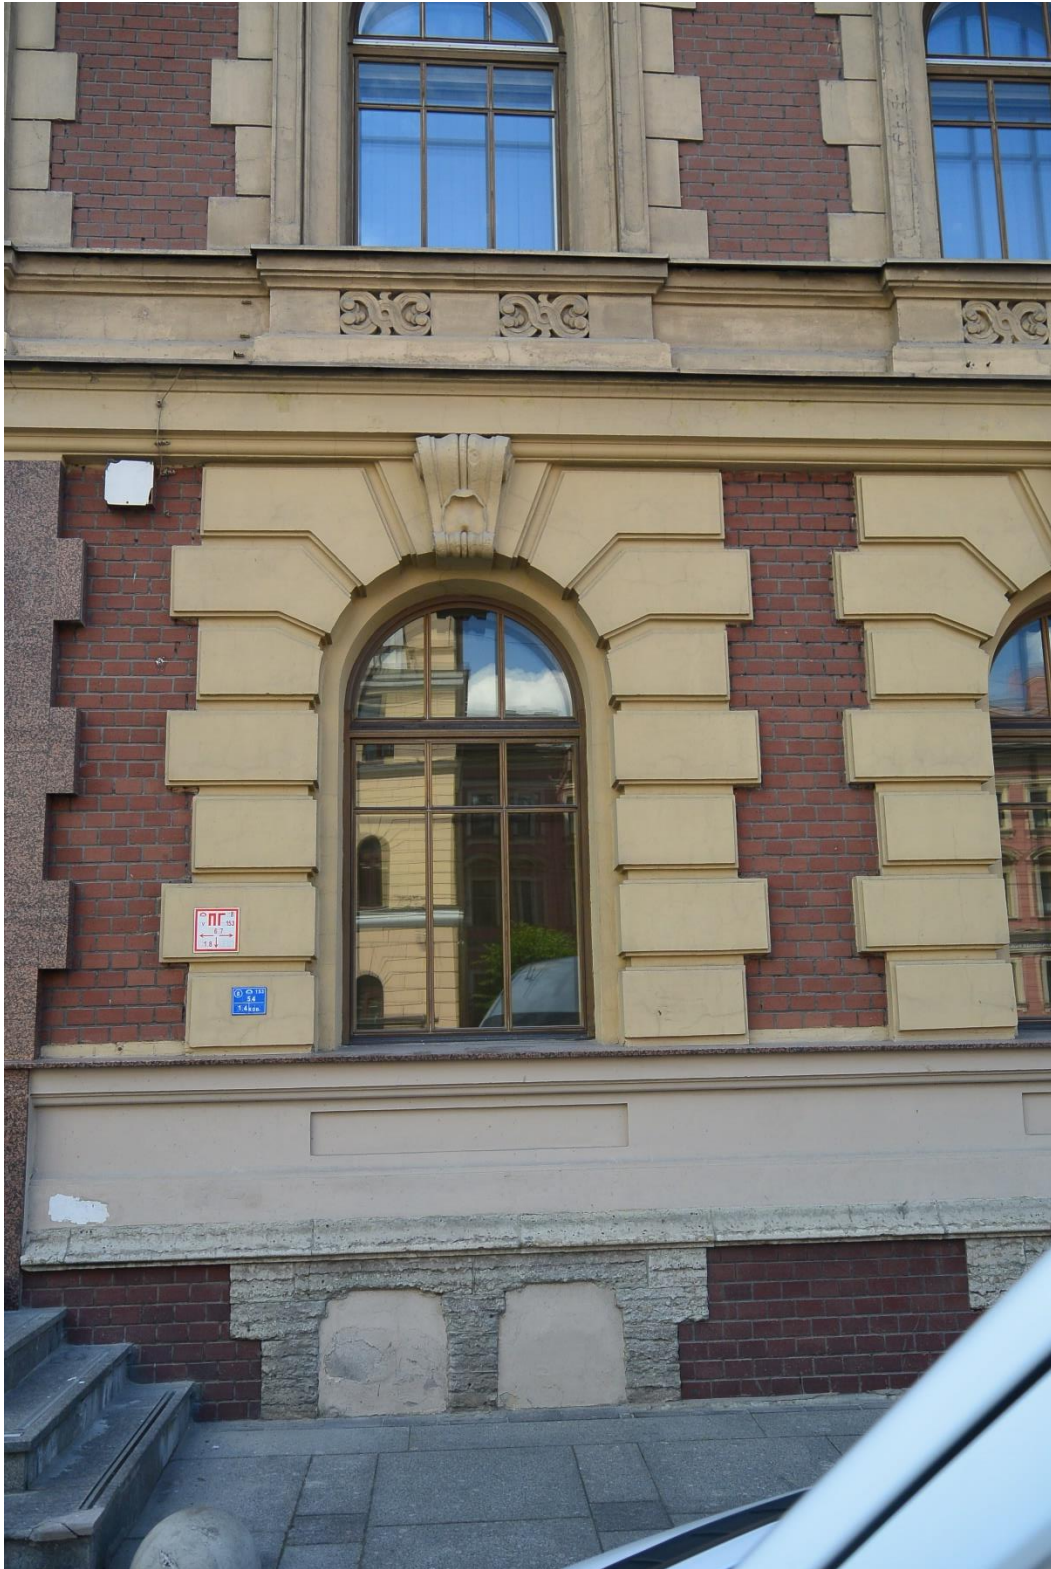
6. Вид оконного проема в уровне 1-го этажа, по 2-й световой оси лицевого фасада объекта культурного наследия регионального значения «Доходный дом Александрo-Невской Лавры», расположенного по адресу: г. Санкт-Петербург, Невский пр., д. 153, литера А.

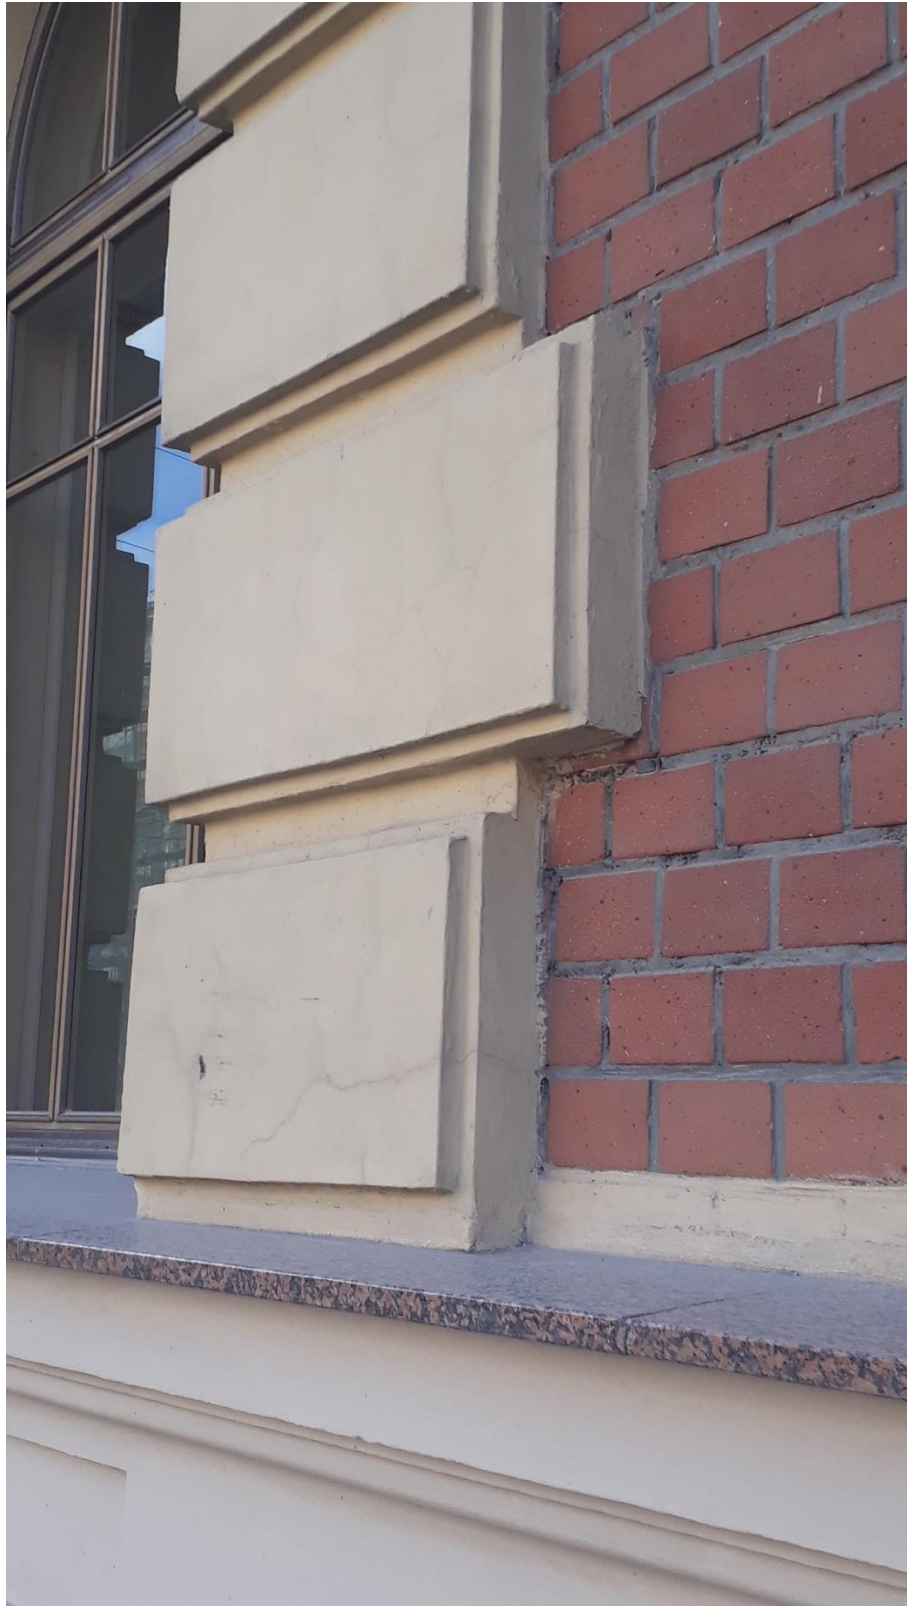
7. Фрагмент штукатурного наличника оконного проема в уровне 1-го этажа, по 2-й световой оси лицевого фасада объекта культурного наследия регионального значения «Доходный дом Александро-Невской Лавры», расположенного по адресу: г. Санкт-Петербург, Невский пр., д. 153, литера А.

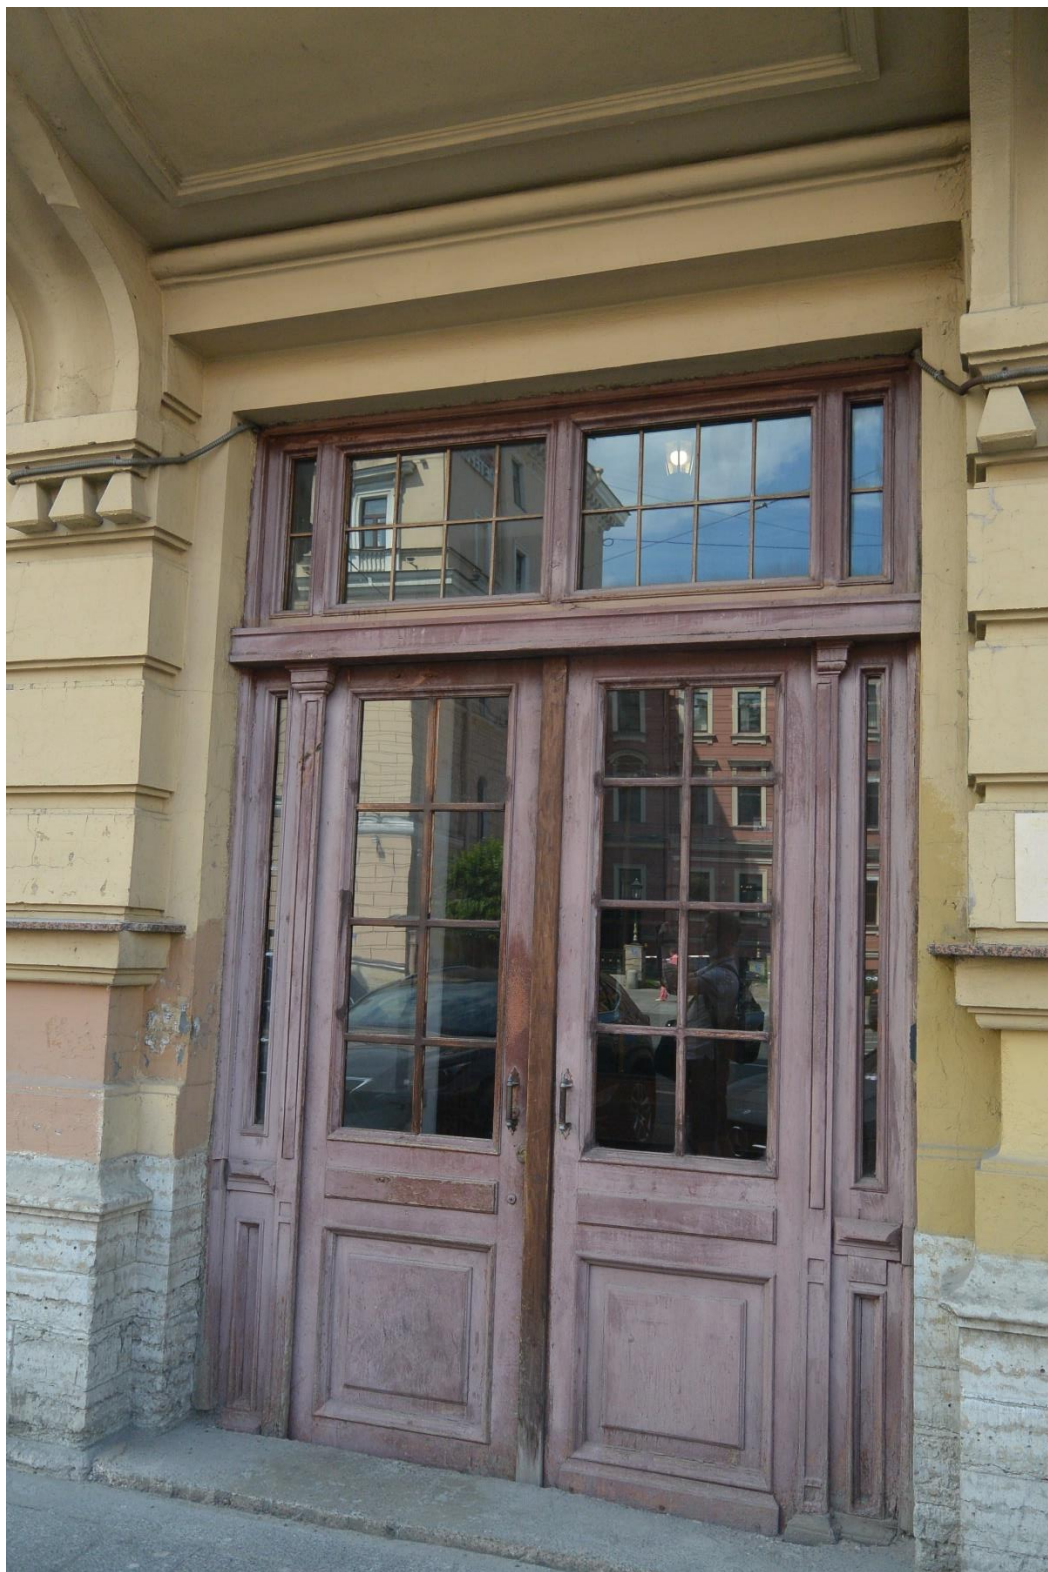
8. Вид дверного проема по 7-й световой оси лицевого фасада объекта культурного наследия регионального значения «Доходный дом Александрo-Невской Лавры», расположенного по адресу: г. Санкт-Петербург, Невский пр., д. 153, литера А.

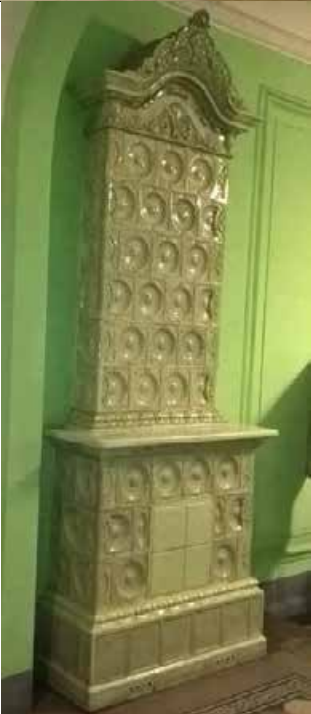
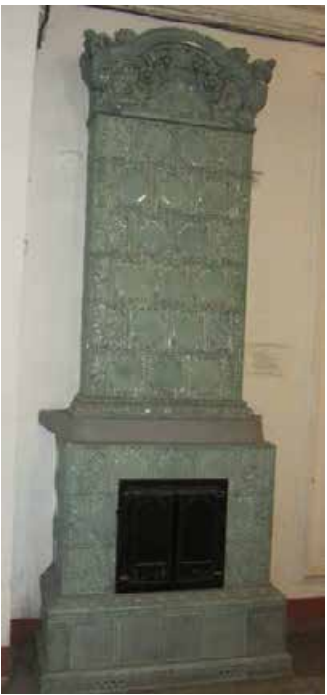
6	предметы ДПИ:	<p>1. печь, расположенная в верхней части вестибюля парадной лестницы 5ЛК: средистенная, прямоугольная в плане, двухъярусная, на профилированном цоколе; облицована изразцами светло-зеленого цвета, декорированными стилизованными цветами; нижний ярус завершен профилированным карнизом с лепным декором; верхний - фигурным аттиком, декорированным поясом иоников, акантом, волнотобразными завитками и розетками, топочное отверстие заложено;</p> <p>2. печь, расположенная в верхней части вестибюля парадной лестницы 1ЛК: средистенная, прямоугольная в плане, двухъярусная, на профилированном цоколе; облицована изразцами сине-зеленого цвета, декорированными рельефным орнаментом в виде стилизованных ветвей с листьями и цветами и бутонами роз; завершена фигурным аттиком, декорированным завитками и стилизованными растительными элементами; дверцы топочного отверстия выполнены из черного металла;</p>

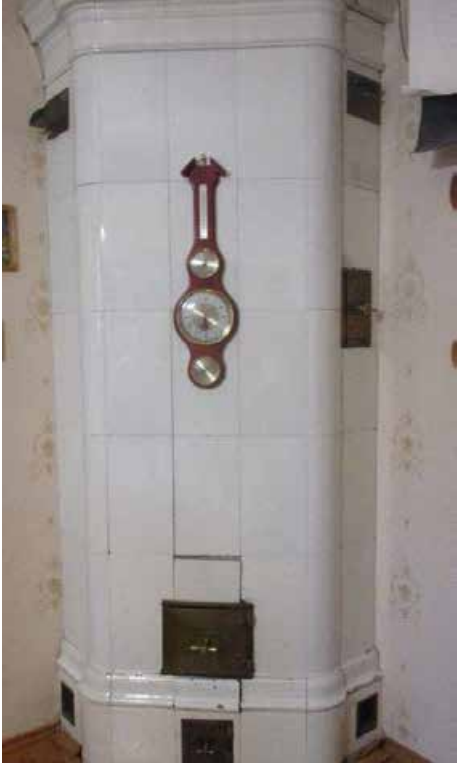
<p>квартира 26: печь угловая одноярусная трапециевидная в плане (прямого типа с наплавом), на цоколе, с профилированным карнизом, облицованная белыми поливными гладкими изразцами, с историческими дверцами и фурнитурой топочного отверстия, поддувала и душников;</p>
