**Акт по результатам государственной историко-культурной экспертизы
выявленного объекта культурного наследия**

«Дом О.М. Фогт и Б.А. Попова», расположенного по адресу: 12-я линия В.О., 19,
с целью обоснования включения объекта в Единый государственный реестр объектов
культурного наследия (памятников истории и культуры) народов Российской
Федерации

31 августа 2021 г.

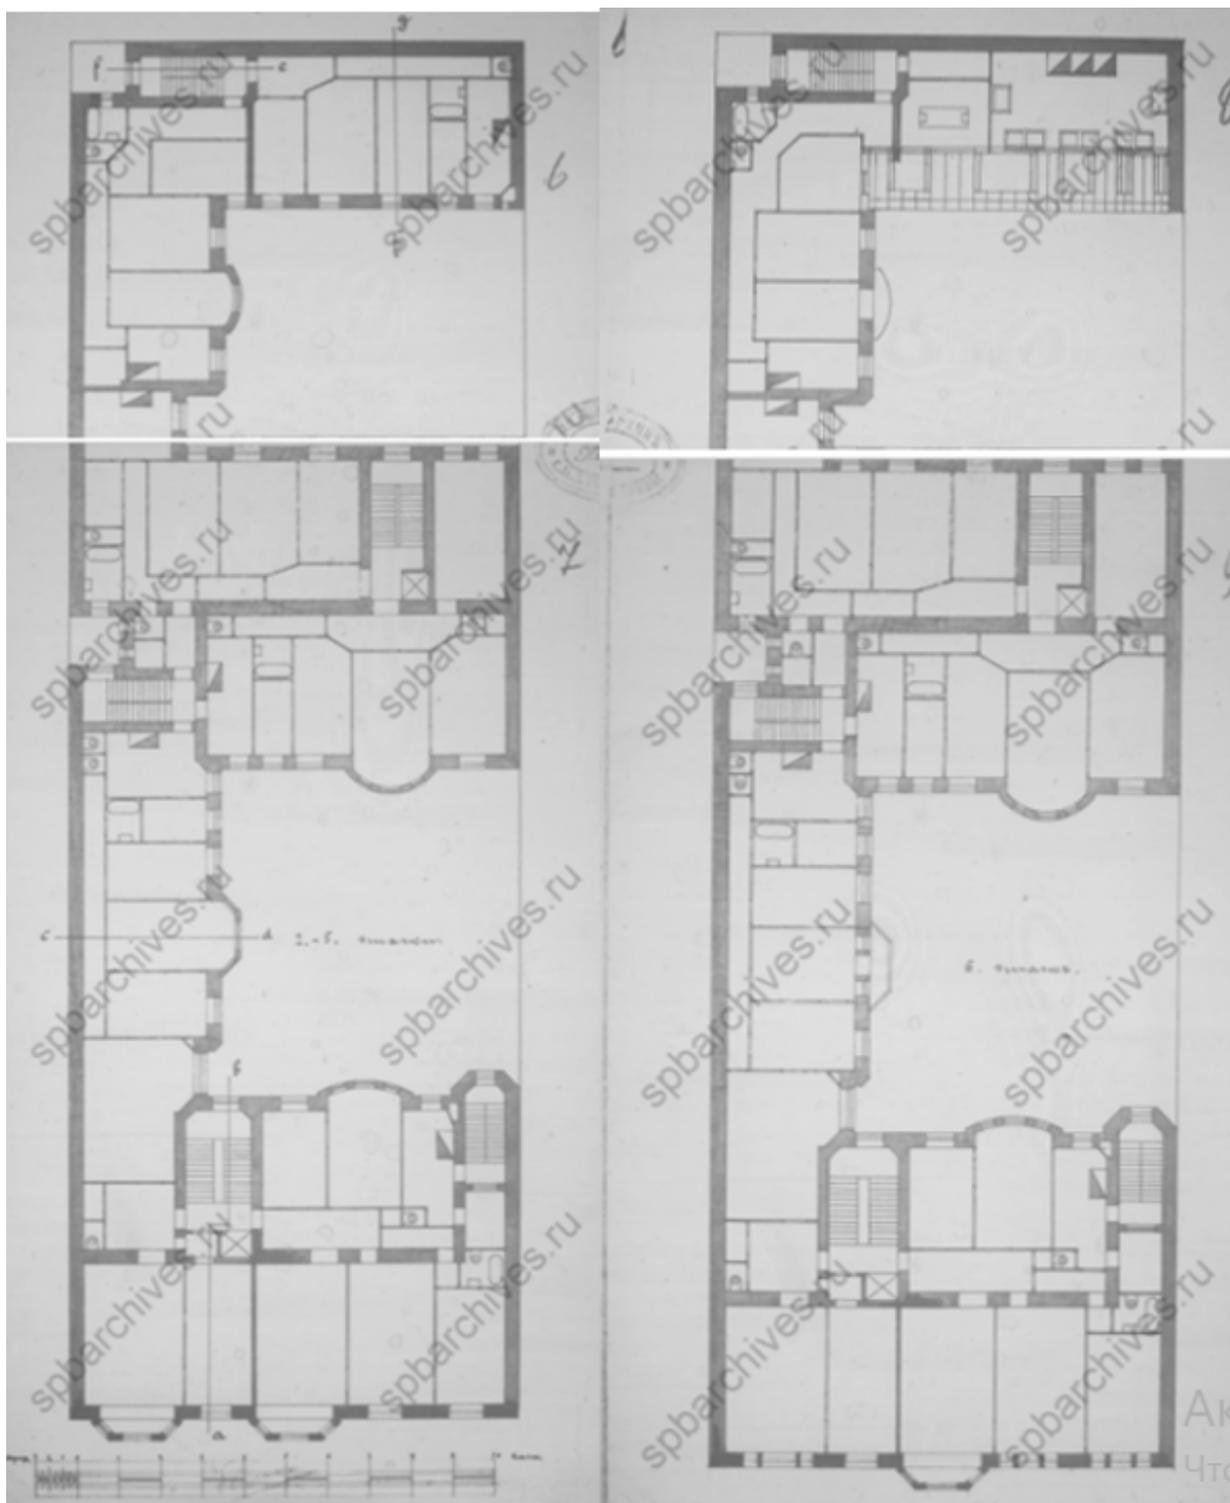
7. План подвала и 1 этажа по проекту, утв. 28 марта 1913 г.
ЦГИА СПб. Ф.513. Оп.102. Д.1801. Л.2-5.

При сравнении планов здания на исторических чертежах⁷ с современными поэтажными планами⁸ и топографическими съемками за разные годы⁹, видно, что: конфигурация здания в плане осталась неизменной от момента постройки до настоящего времени; служебная постройка в первом дворе, построенная одновременно с домом, утрачена в период с 1977 по 1989 гг.¹⁰; планировка здания в целом сохранилась без изменений. В техническом паспорте здания 1971 г.¹¹ сведения о капитальном ремонте отсутствуют.

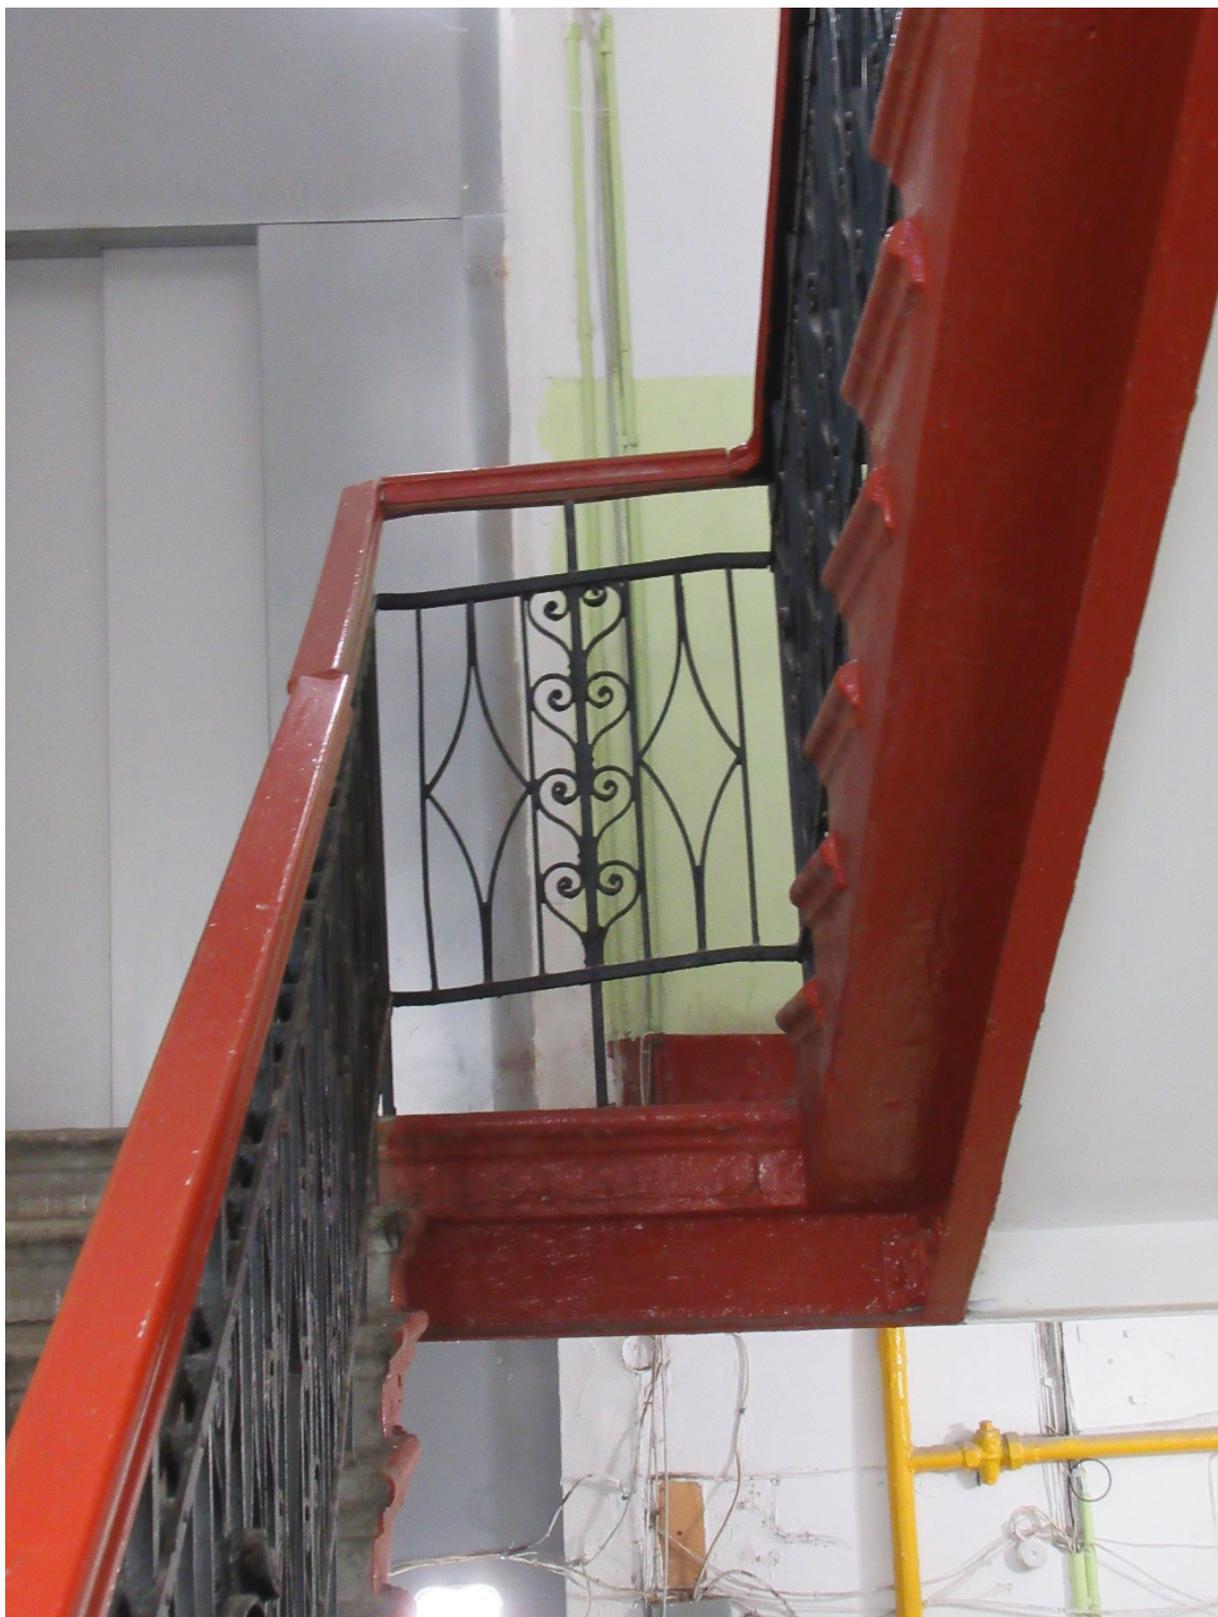
68. 12-я линия В.О., 19. Дом О.М. Фогт и Б.А. Попова. 1ЛК, профиль исторических деревянных перил лестничного ограждения.

Интерьеры парадной и черных лестниц здания сохранились практически полностью, - ступени лещадной плиты, лестничные металлические ограждения с

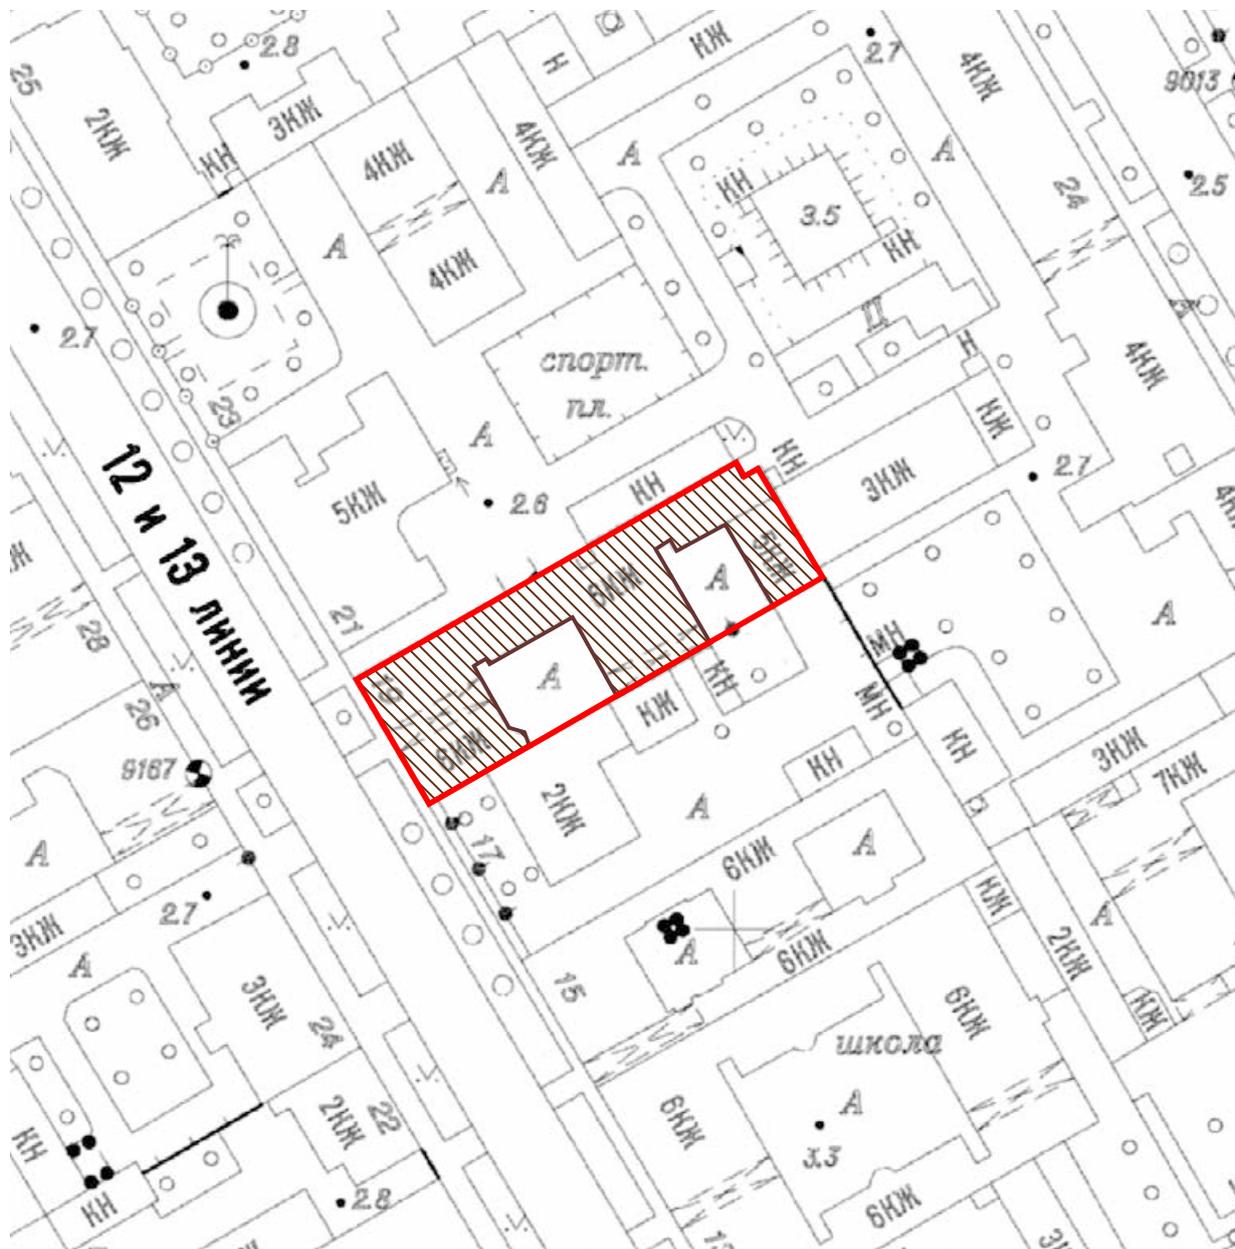
ПРОЕКТ ГРАНИЦ
территории объекта культурного наследия
регионального значения
«Дом О. М. Фогт и Б. А. Попова»
(г. Санкт-Петербург, 12-я линия В. О., д. 19, лит. А)
