Акт
по результатам государственной историко-культурной экспертизы
проектной документации на проведение работ по сохранению
выявленного объекта культурного наследия
«Дом Лыткиных (Дирекции императорских театров)» по адресу:
г. Санкт-Петербург, набережная реки Фонтанки, д. 51-53, лит. А,
разработанной ООО «Архитектурно-реставрационная мастерская “Вега”»
в 2022 г.: «Проект приспособления объекта культурного наследия для
современного использования (в части устройства дополнительной системы
вентиляции и кондиционирования в кв. №9» (Шифр: 156-19),
с целью определения соответствия проектной документации требованиям
законодательства Российской Федерации
в области государственной охраны объектов культурного наследия

Санкт-Петербург
2023 г.

Проектная документация на проведение работ по сохранению выявленного объекта культурного наследия «Дом Лыткиных (Дирекции императорских театров)», расположенного по адресу: Санкт-Петербург, наб. реки Фонтанки, д. 51-53, лит. А (на основании приказа председателя КГИОП от 20.02.2001 г. № 15), разработанная ООО «Архитектурно-реставрационная мастерская “Вега”» в 2022 г.: «Проект приспособления объекта культурного наследия для современного использования (в ч

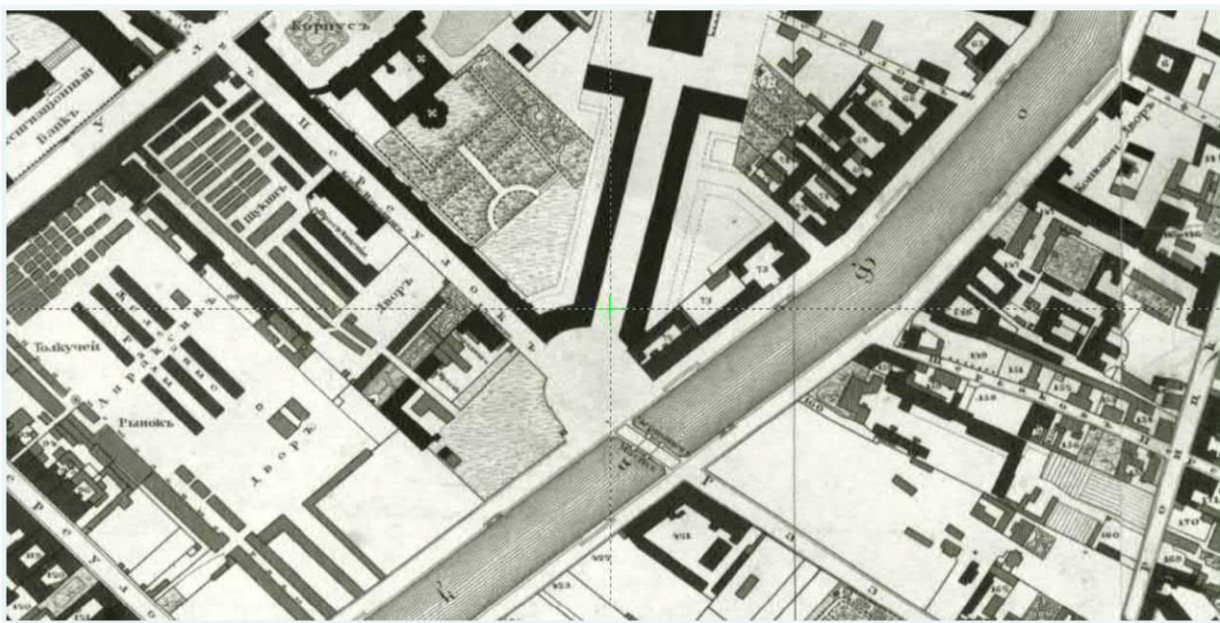
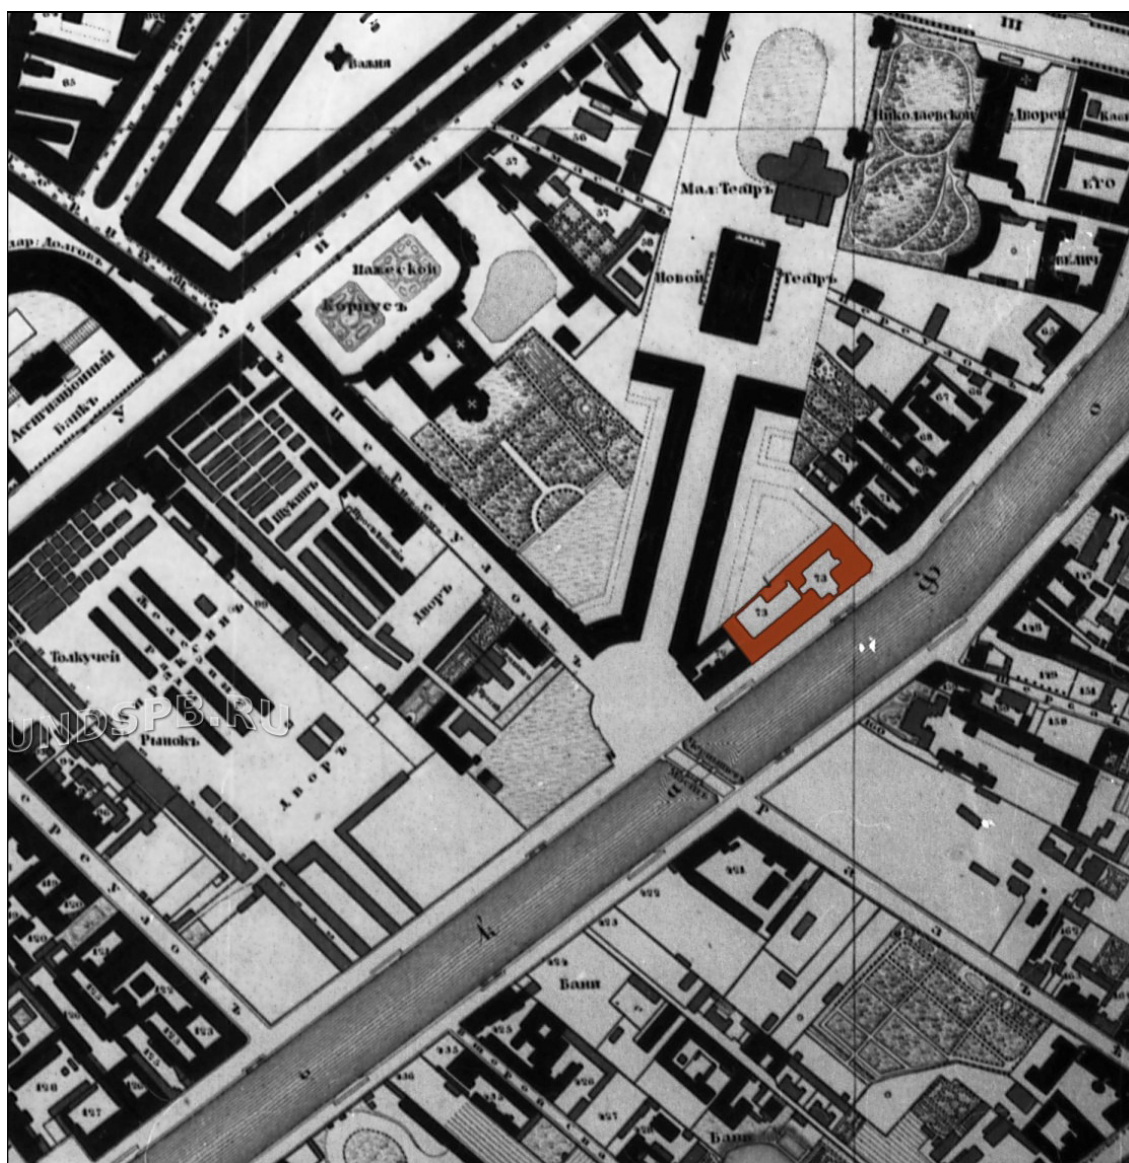
Илл. 1. «Подробный план столичного города Санкт-Петербурга, снятый по масштабу 1:4200 под начальством генерал-майора Ф.Ф. Шуберта. 1828 г. Военно-Топографическое депо». ОК РНБ. Фрагмент.

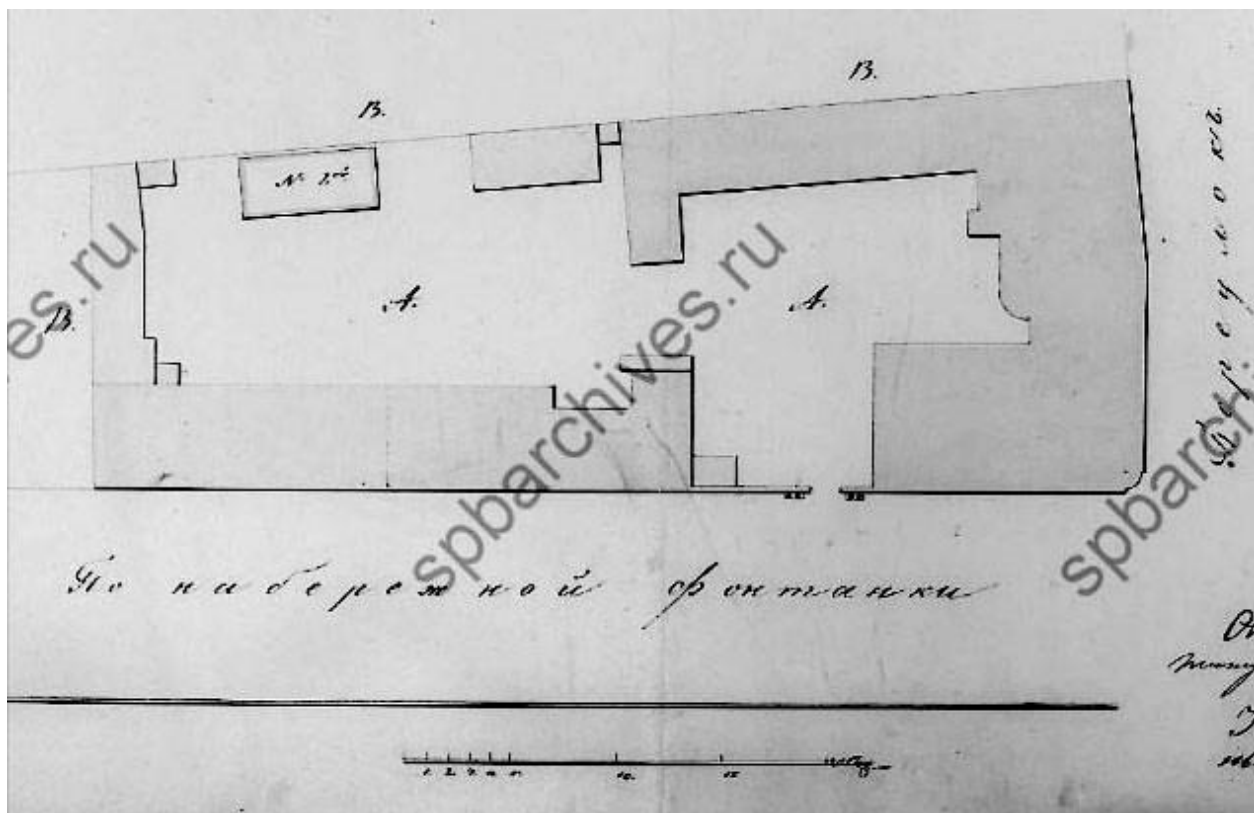
Илл. 5. ЦГИА СПб. Фонд 513. Опись 102. Дело 9933.
Генеральный план 1830 г. (фрагмент листа 1-4):

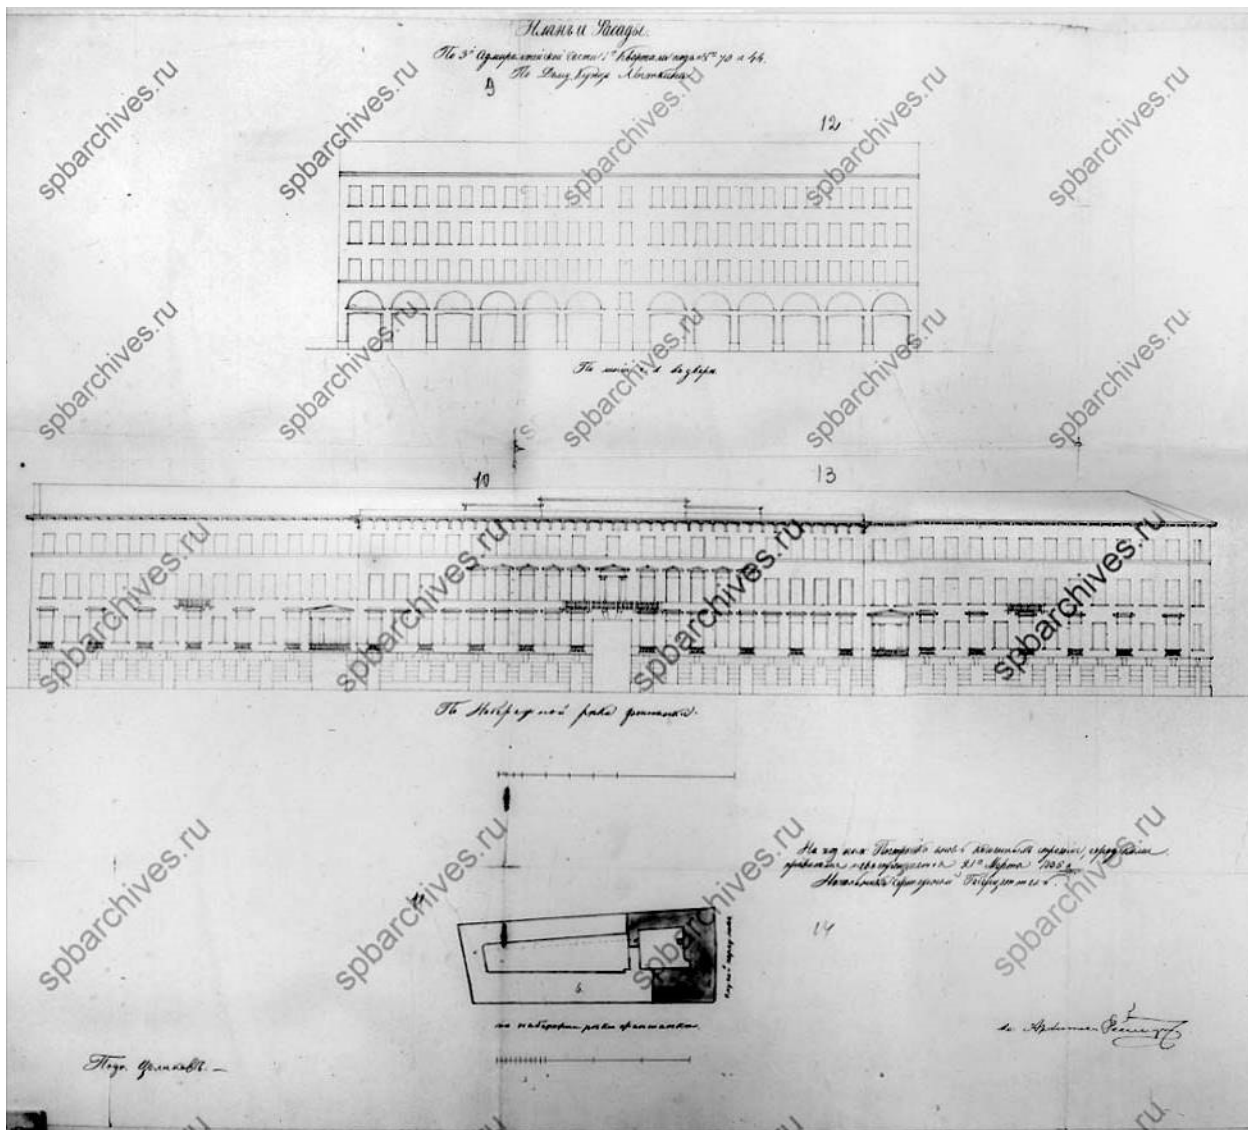
Илл. 6. ЦГИА СПб. Фонд 513. Описание 102. Дело 9933.
Генеральный план, лицевой и дворовый фасады. 1835 г. Лл. 09-14а

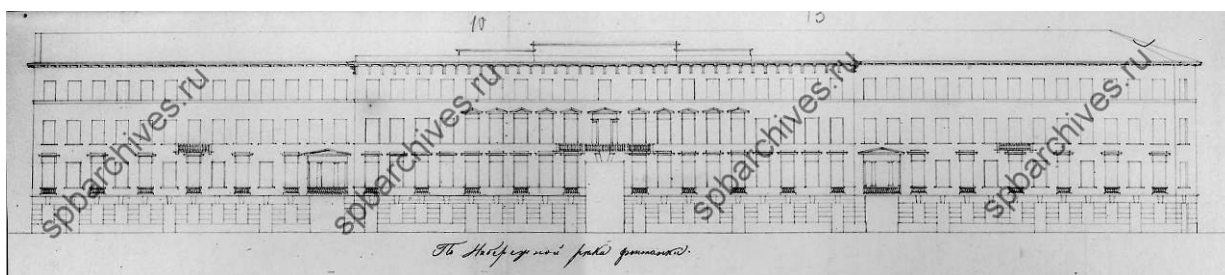
Илл. 7. ЦГИА СПб. Фонд 513. Описание 102. Дело 9933.
Лицевой фасад. Фрагмент. Лл. 10-13.

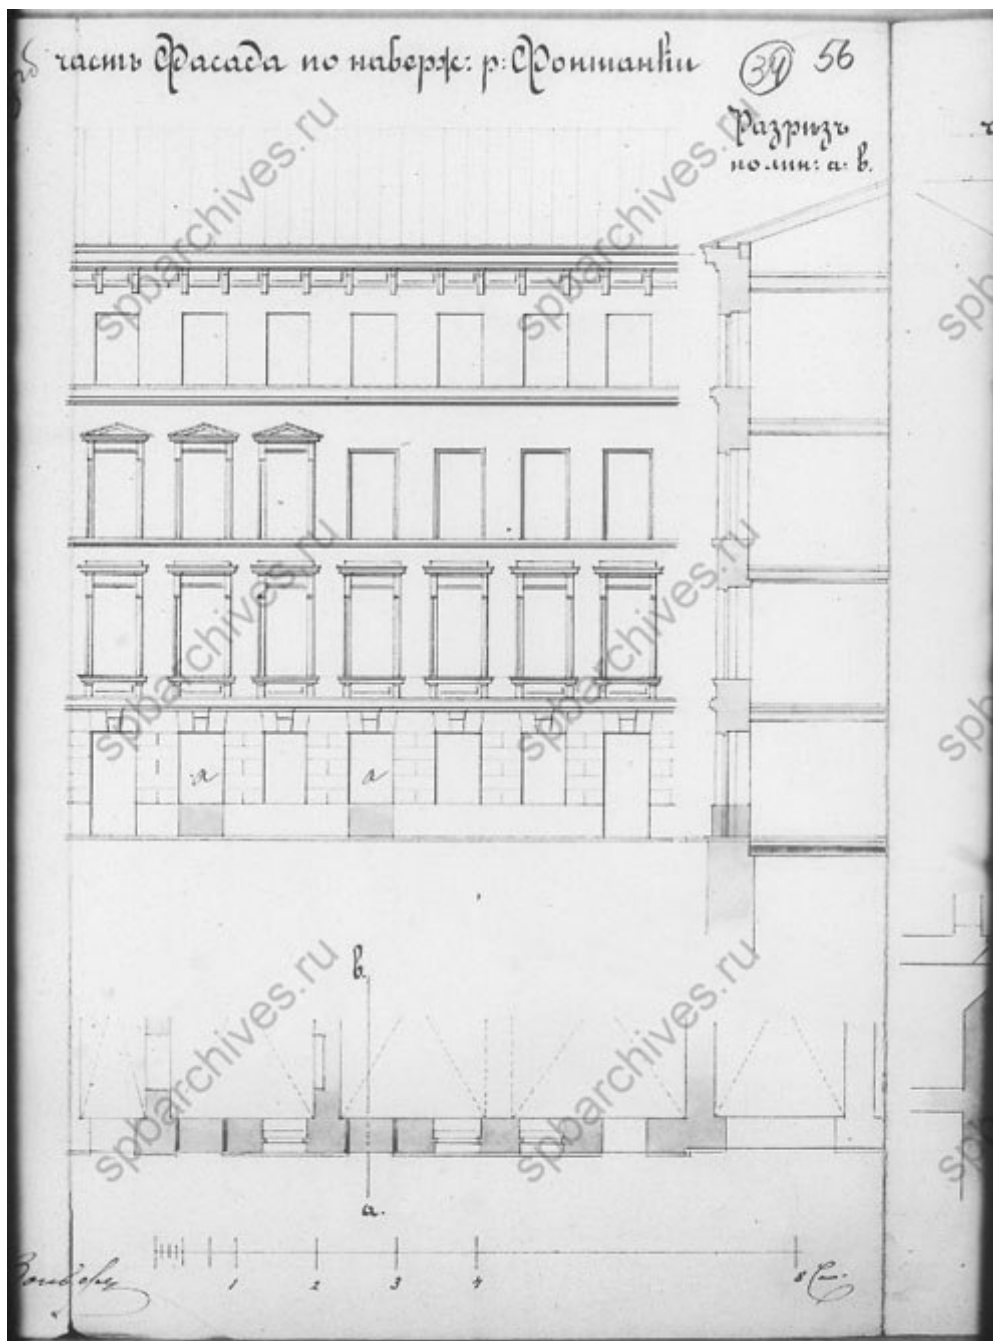
Илл. 10. ЦГИА СПб. Фонд 513. Опись 102. Дело 9933.
Фрагмент лицевого фасада по набережной Фонтанки. План. Разрез. Л. 56

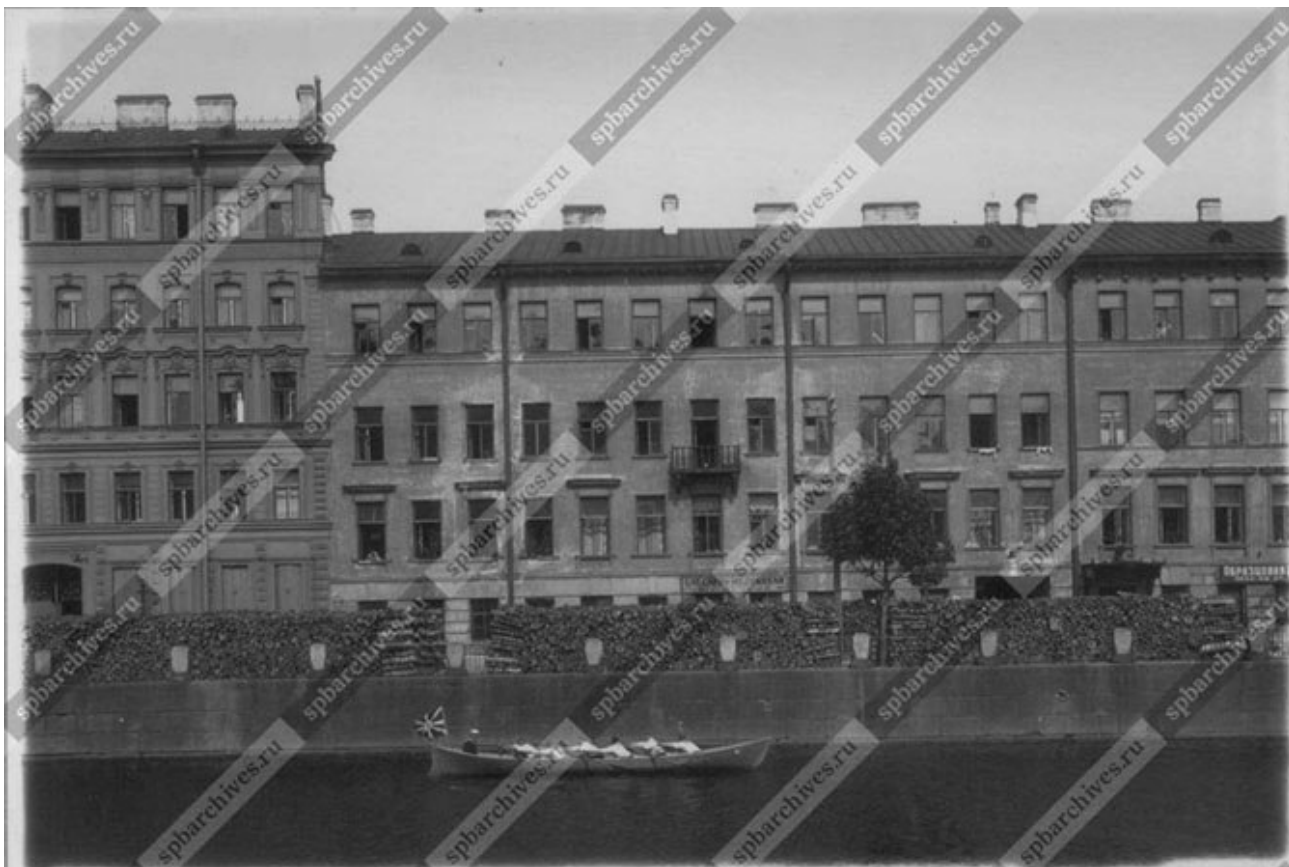
Илл. 11. ЦГАКФФД СПб, Гр 65887.
Вид на лицевой фасад со стороны наб.р. Фонтанки. Съемка 1926 г.

- Илл. 11. ЦГАКФФД СПб, Гр 65887. Вид на лицевой фасад со стороны наб.р. Фонтанки. Съемка 1926 г.
- Илл. 12. ЦГАКФФД СПб, Гр 69776. Вид на лицевой фасад со стороны наб.р. Фонтанки. Съемка 1939 г.

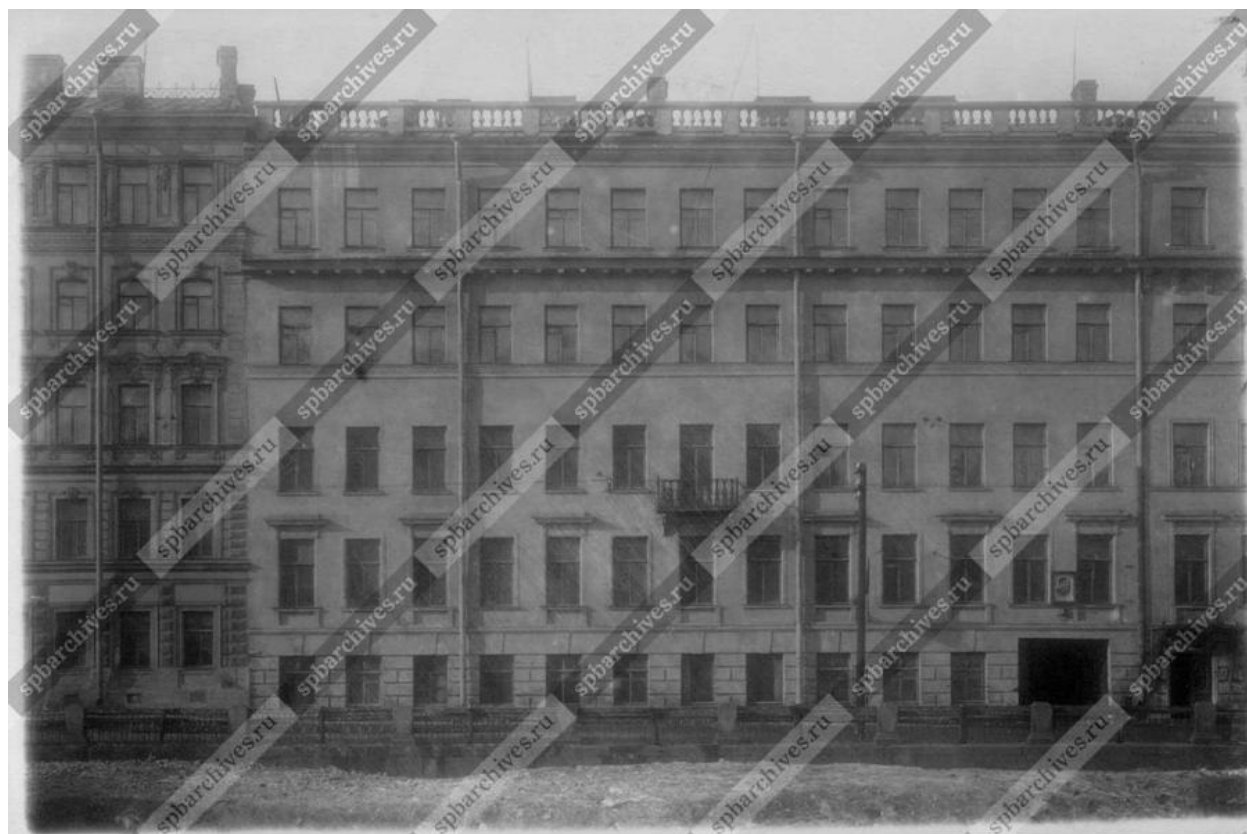
Илл. 12. ЦГАКФФД СПб, Гр 69776.
Вид на лицевой фасад со стороны наб.р. Фонтанки. Съемка 1939 г.

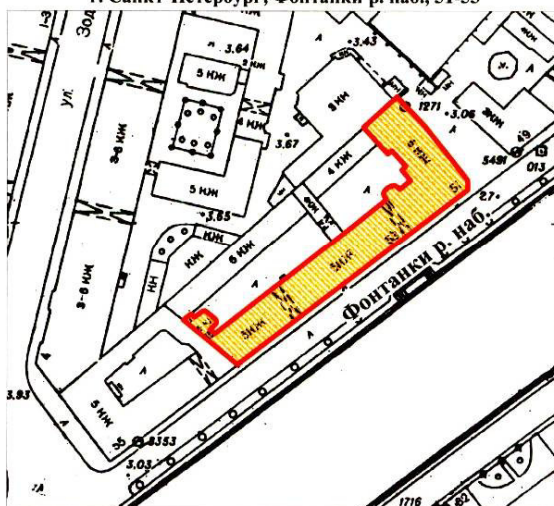
**План границ территории
выявленного объекта культурного наследия
"Дом Лыткиных (Дирекции императорских театров)"**

г. Санкт-Петербург, Фонтанки р. наб., 51-53

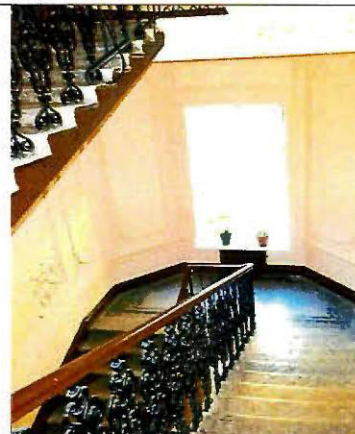
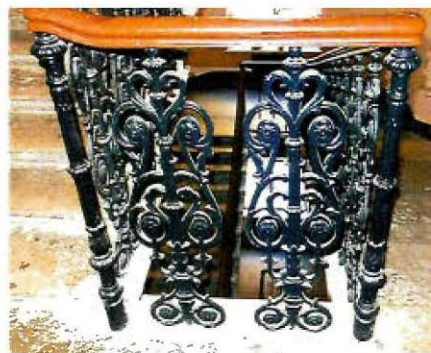
двухмаршевая межэтажная лестница ЛК2 со ступенями лещадной плиты, с перильным металлическим кованным ограждением, рисунок (орнамент в виде трельяжных стоек, орнаментированные стойки площадок в виде стилизованных колонок с перехватами), профилированные деревянные поручни;

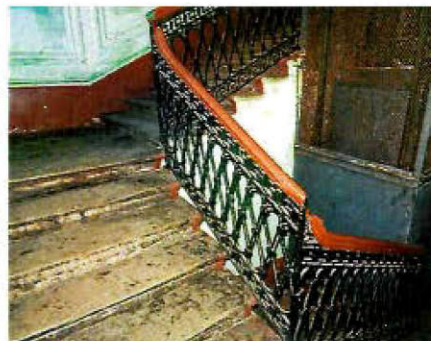
трехмаршевая межэтажная лестница ЛК3 со ступенями лещадной плиты, с перильным металлическим кованным ограждением, рисунок (вертикальные стойки с ажурным сквозным орнаментом и поясами меандра), профилированные деревянные поручни;

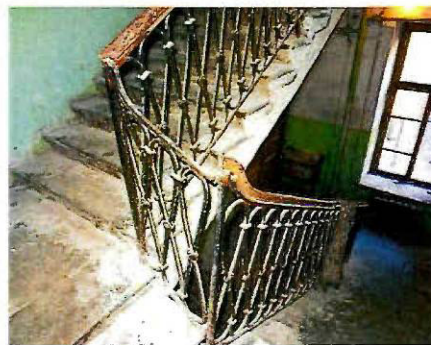
двухмаршевая с поворотом межэтажная лестница ЛК4 со ступенями лещадной плиты, с перильным металлическим кованным ограждением, рисунок (вертикальные стойки с ажурным сквозным орнаментом), профилированные деревянные поручни;

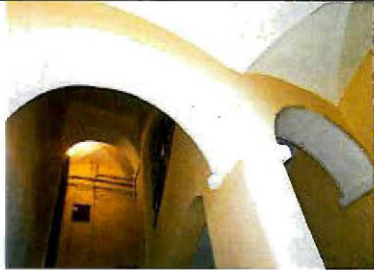
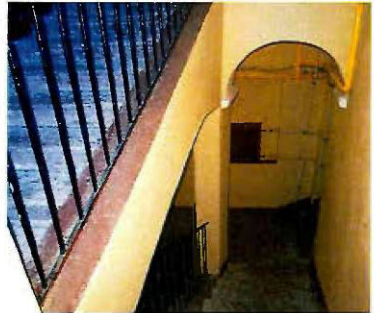
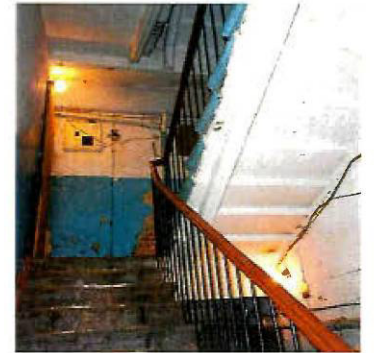
<p>двухмаршевая межэтажная лестница ЛК5 на столбах и сводах, со ступенями лещадной плиты;</p> <p>двухмаршевая межэтажная лестница ЛК9 со ступенями лещадной плиты.</p>

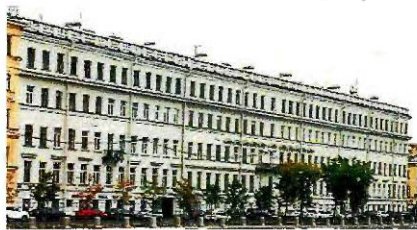
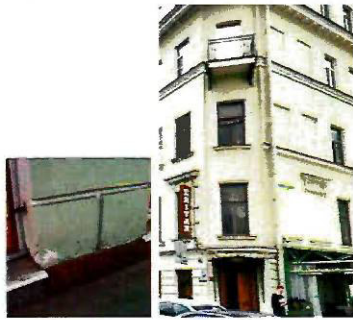
<p>балкон в три световые оси (22-24-я оси фасада по наб. р. Фонтанки) в уровне 3-го этажа, на четырех кованых фигурных кронштейнах с женскими, мужскими маскаронами и шишками, историческое металлическое ограждение, рисунок ограждения;*</p> <p>* в настоящее время историческое ограждение утрачены</p> <p>балкон в одну световую ось (7-я ось фасада по наб. р. Фонтанки) в уровне 3-го этажа, на двух кованых фигурных кронштейнах с женскими, мужскими маскаронами и шишками, историческое металлическое ограждение, рисунок ограждения;*</p> <p>* в настоящее время историческое ограждение утрачены</p> <p>балкон в одну световую ось в уровне 4-го этажа угловой части фасада, на двух кованых фигурных кронштейнах с женскими, мужскими маскаронами и шишками, с кованым ограждением, рисунок (вертикальные тяги с завершением в виде стрельчатых арок, фриз с мотивом меандра);</p> <p>исторические проемы балконных дверей – местоположение, конфигурация (прямоугольные), габариты, оформление (треугольный сандрик на гладких пилястрах дорического ордера, гладкий фриз – проема балкона в 3 световые оси);</p> <p>исторические дверные проемы – местоположение, конфигурация (прямоугольные), габариты, оформление (гладкие наличники);</p> <p>три металлических козырька над дверными проемами (в 14-й и 35-й осях фасада по наб. р. Фонтанки, угловой части фасада) – на двух волутообразных кованых кронштейнах, декорированных волютами, розетками, с кованым навершием в виде периметрального пояса антефиксов;</p> <p>оконные проемы 1-го этажа – местоположение, конфигурация (прямоугольные), ширина и верхняя отметка;</p> <p>исторические оконные проемы 2-5-го этажей – местоположение, конфигурация (прямоугольные), габариты;</p> <p>оформление оконных проемов:</p>

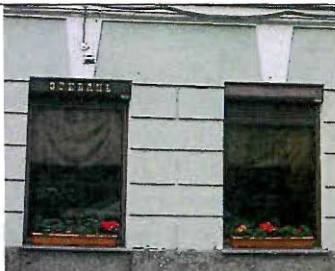
<p>профилированные рустованные наличники витринных оконных проемов 1-го этажа;</p>

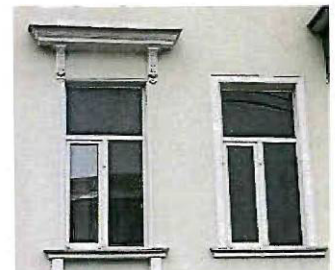
<p>профилированные наличники, прямые сандрики на лепных волотообразных кронштейнах, филенки в подоконном пространстве оконных проемов 2-го этажа;</p>

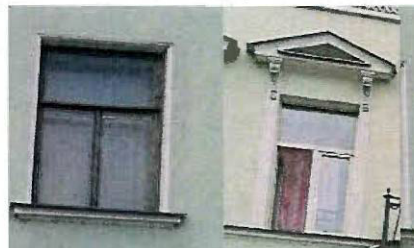
<p>подоконные выступы, профилированные наличники, треугольные сандрики на лепных волотообразных кронштейнах оконных проемов 3-го этажа;</p>

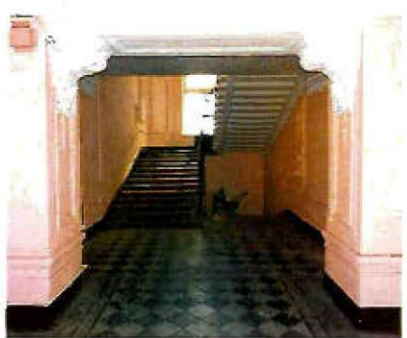
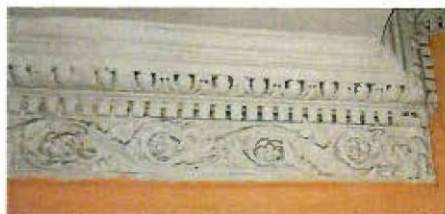
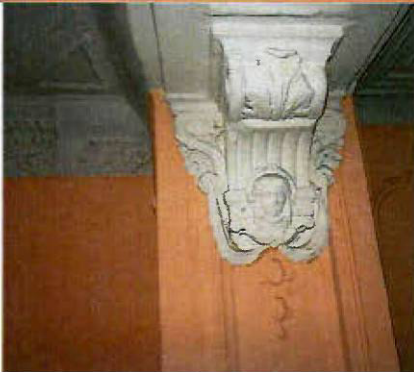
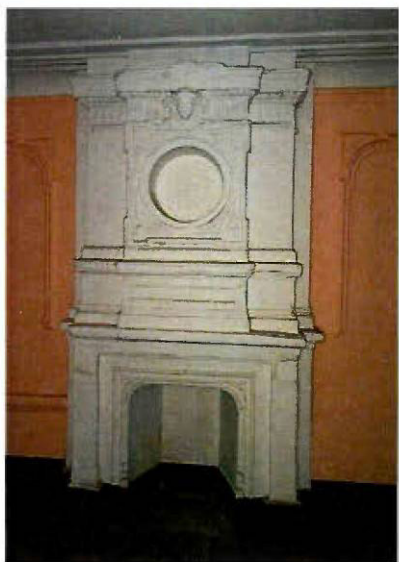
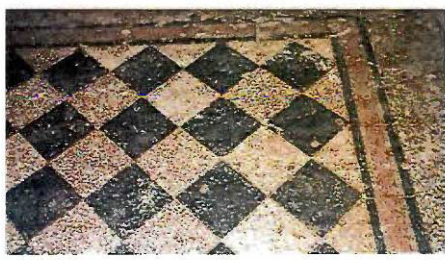
<p>в части вестибюля – фриз с орнаментом из завитков аканта, поясов и иоников и дентикул;</p> <p>оформление двух полупилонов лепные кронштейны с мужским маскаронем, волютами, центральной пальметтой;</p> <p>печь-камин – средиственный, трехъярусный, раскрепованный, материал,* с профилированными полочками, филенчатым средним ярусом; топочное отверстие прямоугольное, в профилированном обрамлении со скругленными верхними углами; в верхнем ярусе центральная круглая ниша в профилированной раме, окруженная растительным орнаментом; в завершении фриз с пальчиковым орнаментом и барельефной античной женской головкой, профилированный карниз с орнаментальным поясом, прямой аттик;</p> <p>* в настоящее время оштукатурен и окрашен белой краской</p> <p>наливное покрытие пола вестибюля мраморной крошкой (геометрический рисунок и рамы по периметру, черный, белый и красный цвета);</p>

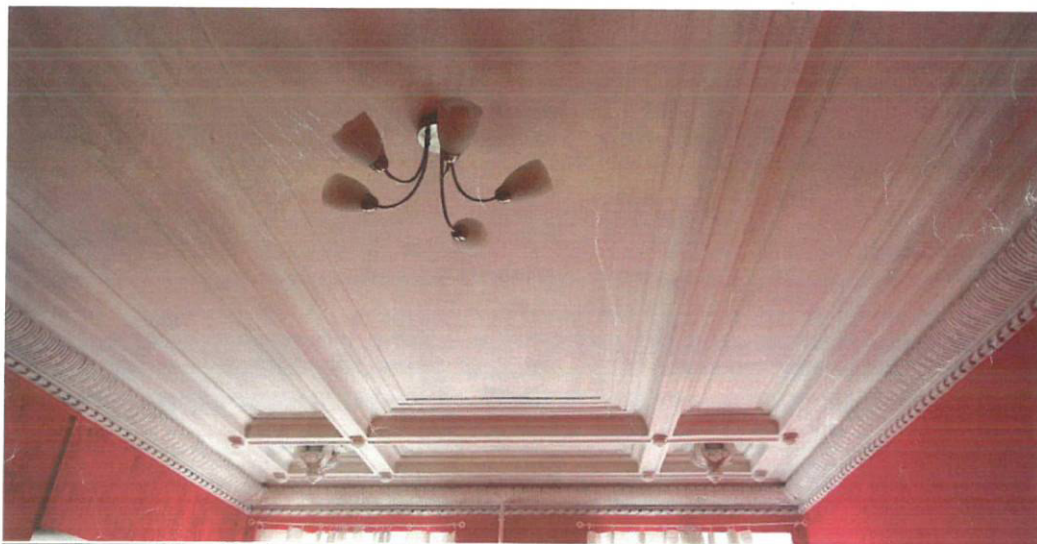
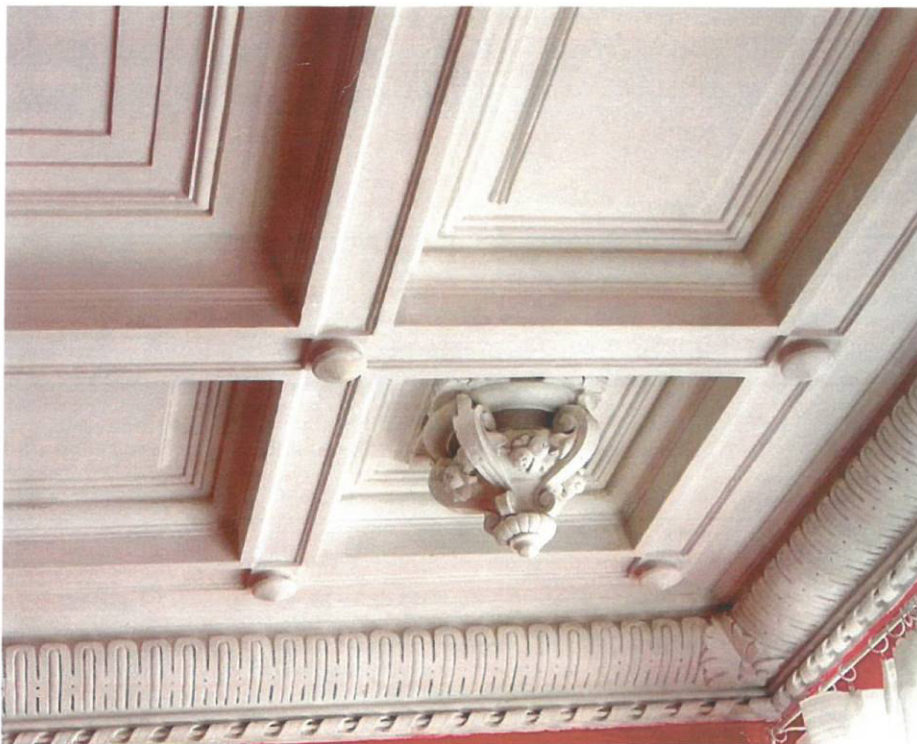
1. **Потолок:** по периметру стен профилированный карниз декорирован орнаментом – «витой шнур» и «ложчатый» орнамент; всё поле плафона разбито на прямоугольные глубокие кессоны широкими профилированными балками; в полях кессонов – профилированные филенки; в местах пересечения балки декорированы мелкими «гирьками»; в поле угловых квадратных кессонов крупная «гирька», декорированная цветочной гирляндой и волютами.

Сохранность: расчищен, побелка.

Декор потолка, в случае утраты, подлежит реставрации или воссозданию по заданию и согласованию с КГИОП.

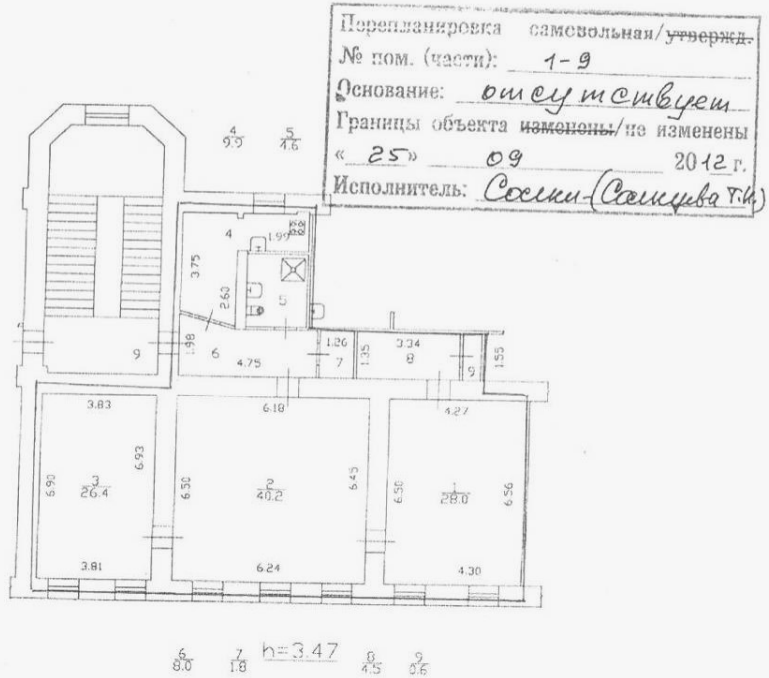
План 2 этажа

Дополнительные сведения: Самовольная перепланировка. Произведен демонтаж всех перегородок и монтаж новых, оборудованы дверные проемы между ч.п. 1,2 и 3. Наружные границы объекта не изменились.
