АКТ

по результатам государственной историко-культурной экспертизы проектной документации на проведение работ по сохранению выявленного объекта культурного наследия «Жилой дом», расположенного по адресу: Санкт-Петербург, Московский район, ул. Бассейная, д. 41, лит. А - «Проект по сохранению выявленного объекта культурного наследия «Жилой дом» и приспособлению для современного использования (Приспособление системы вентиляции, козырьков, ограждающих решеток прямков и части окон) помещений 1-Н, 17-н, расположенных по адресу: Санкт-Петербург, Московский район, ул. Бассейная, д. 41, лит. А.

РАЗДЕЛ 3. Архитектурные решения. Конструктивные решения. Шифр 21-07-20-АР», выполненной в 2021 г. ООО «АКБ «ВАЙСС». ШИФР 21-07-20.

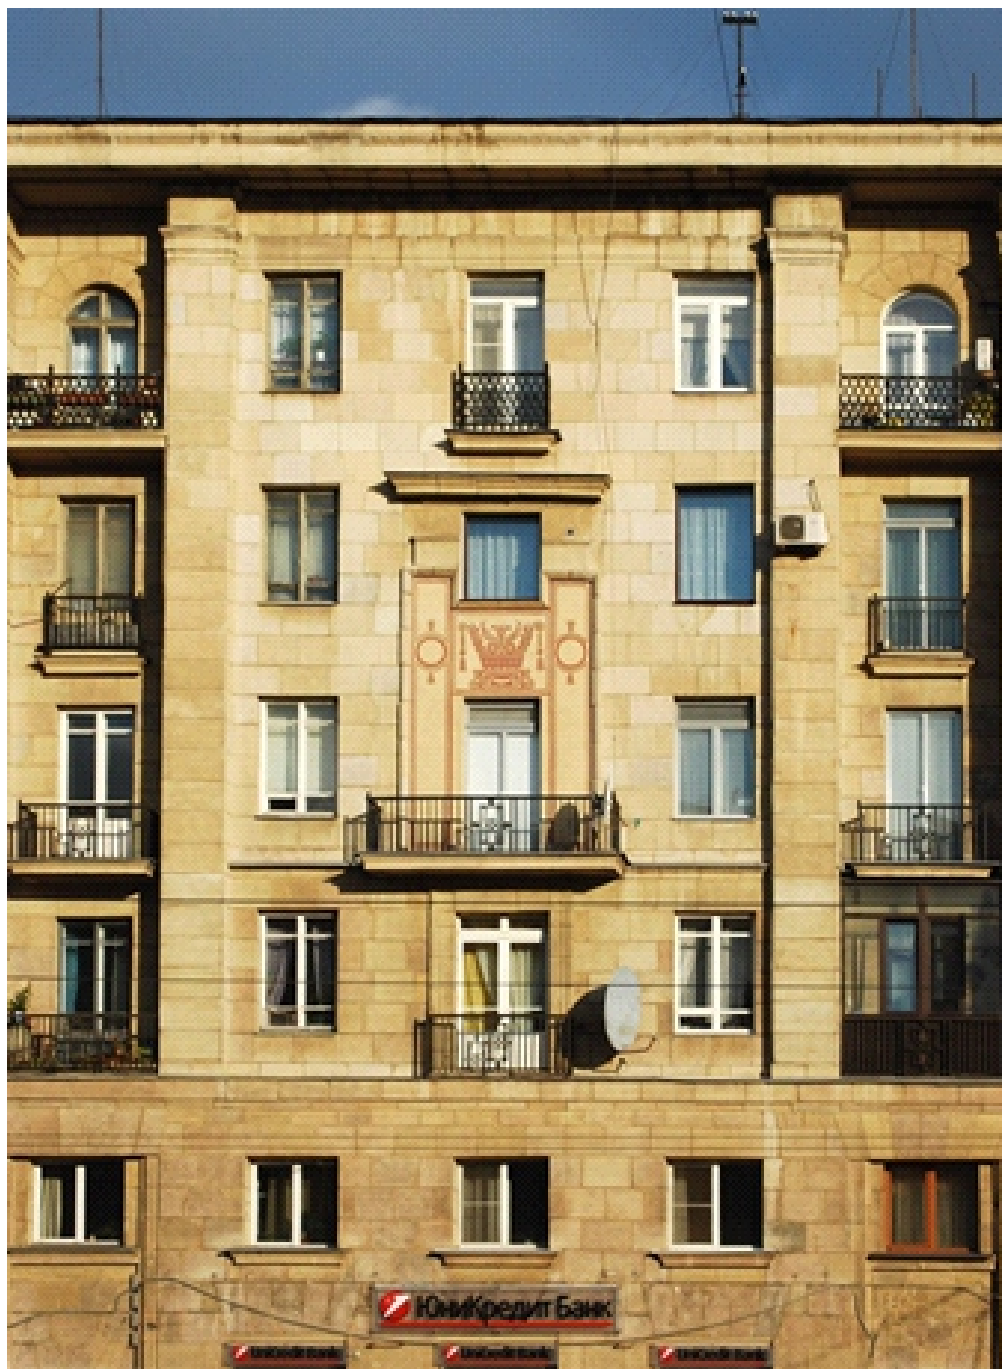
«Помпейские» росписи– прием, возрожденный московским архитектором Иваном Жолтовским.

Ил.10 «Помпейская» роспись. Фото С. Васильев. 06.10.2008. — CityWalls
— Архитектурный сайт Санкт-Петербурга [Электронный ресурс].
URL:<http://www.citywalls.ru/photo148138.html>

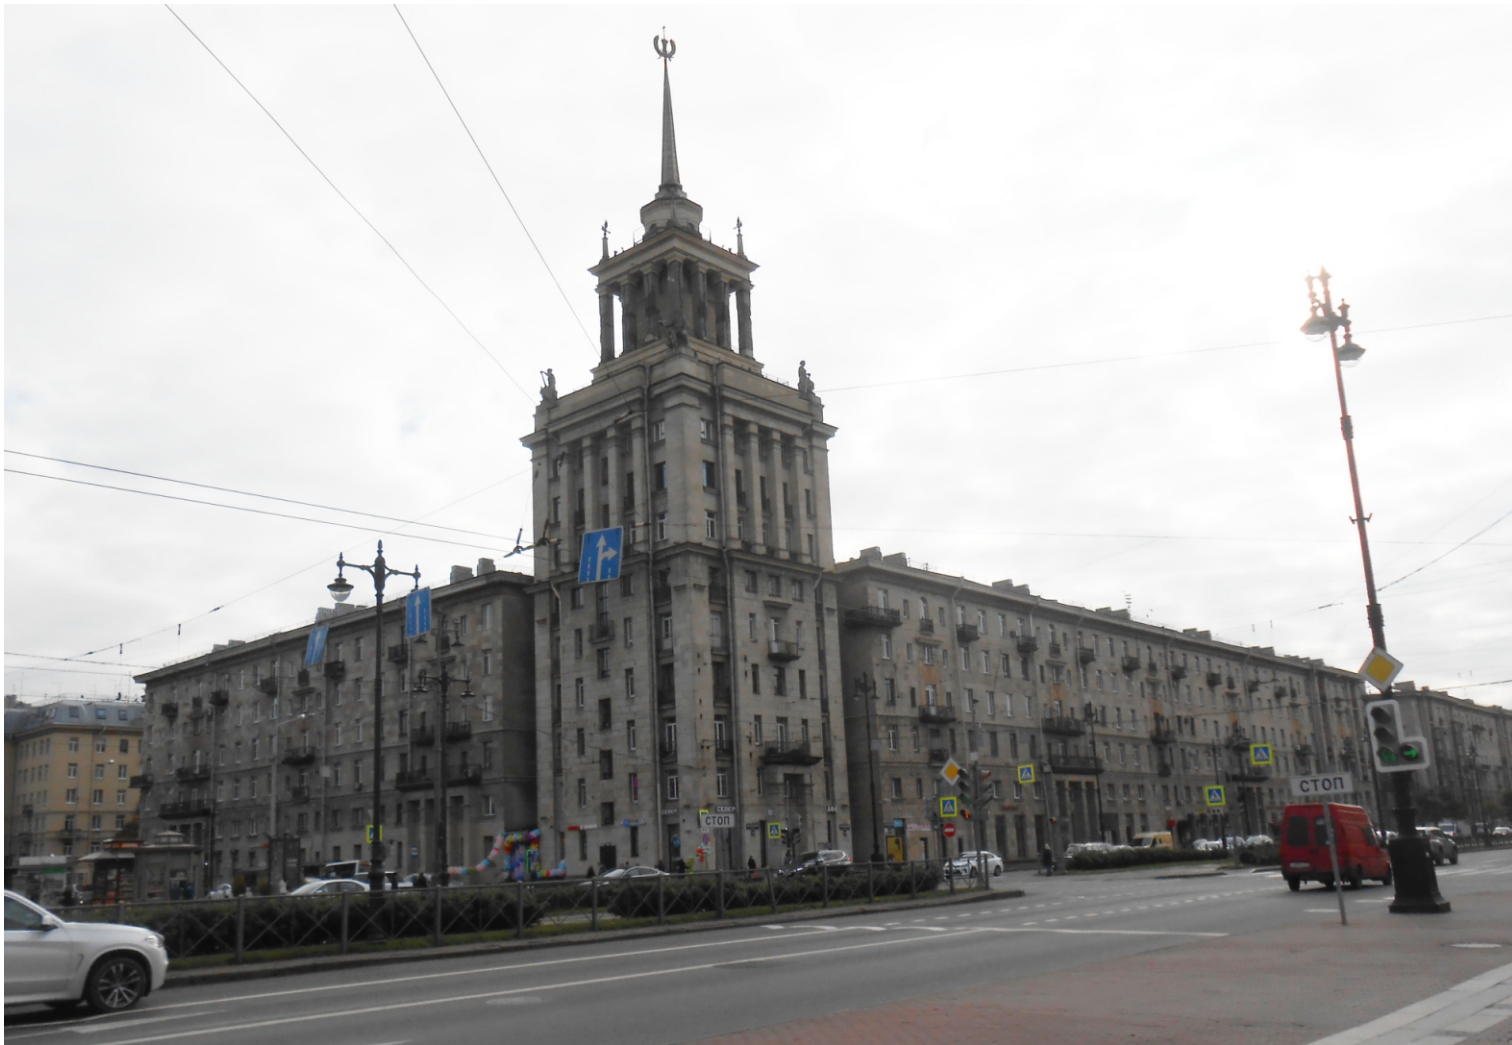
1. “Жилой дом”.
Санкт-Петербург, Московский район, ул. Бассейная, д. 41, лит. А.
Вид на лицевые фасады по Московскому пр. и Бассейной ул.
Фото: 01.09.2021г.

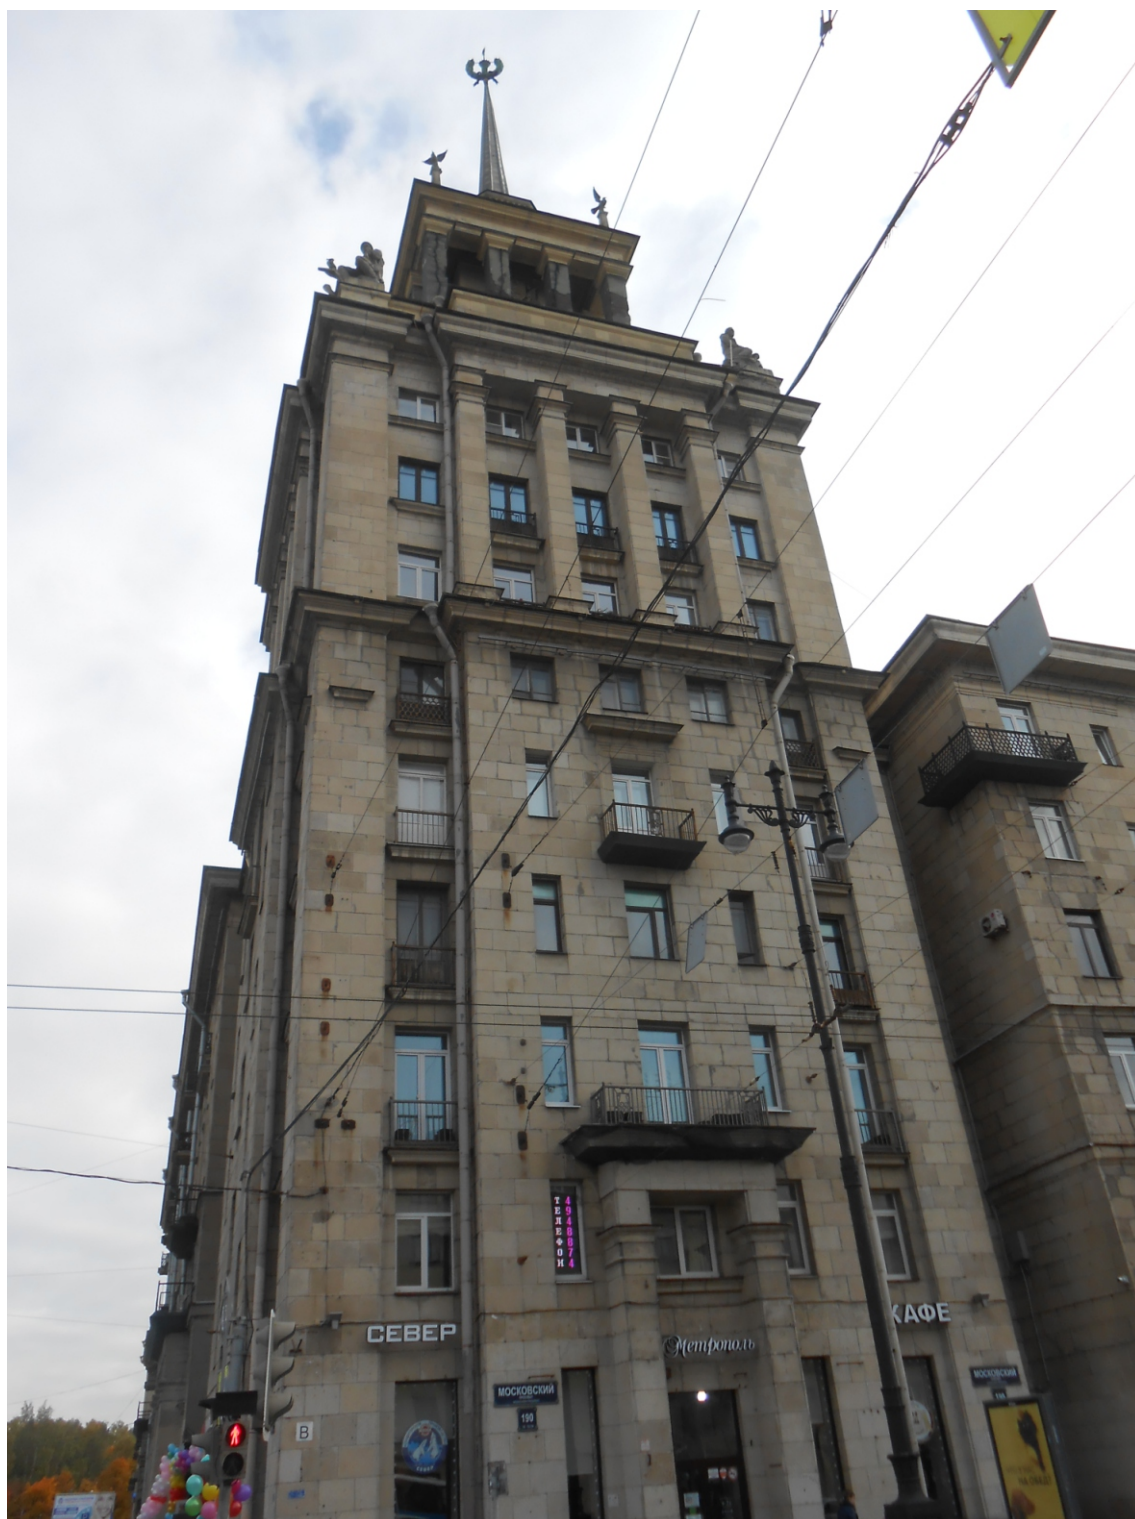
2. “Жилой дом”.
Санкт-Петербург, Московский район, ул. Бассейная, д. 41, лит. А.
Вид на угловую башню.
Фото: 01.09.2021г.

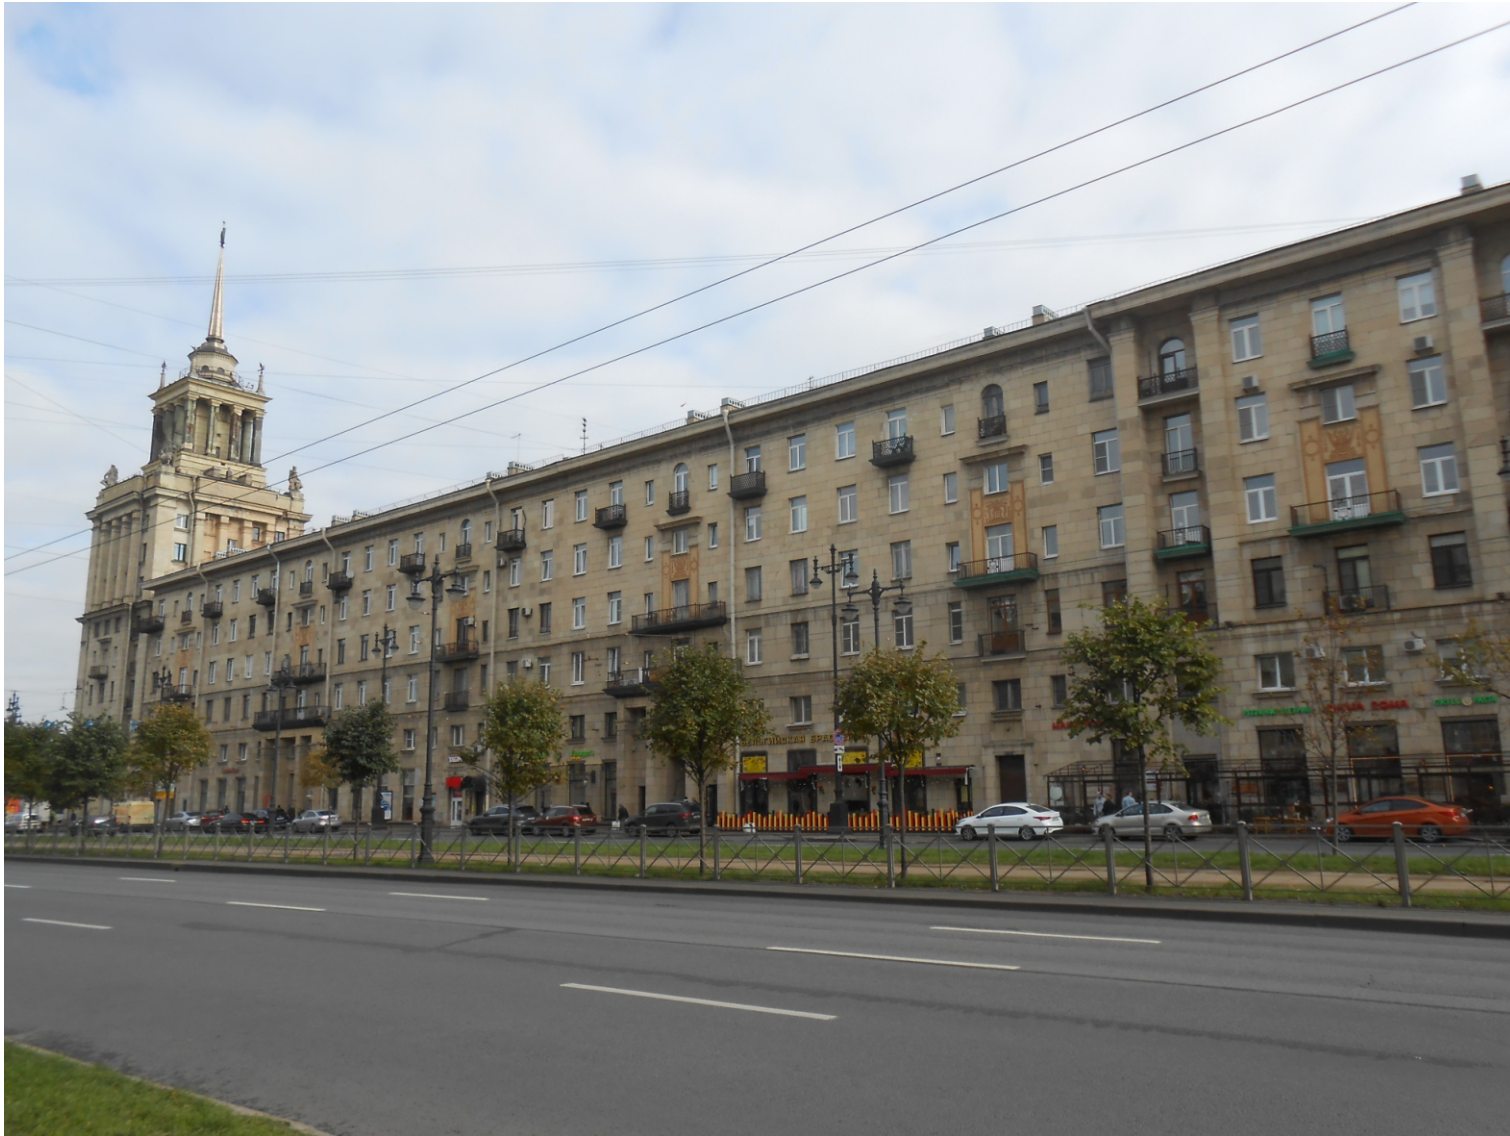
3. “Жилой дом”.
Санкт-Петербург, Московский район, ул. Бассейная, д. 41, лит. А.
Лицевой фасад по Московскому пр.
Фото: 01.09.2021г.

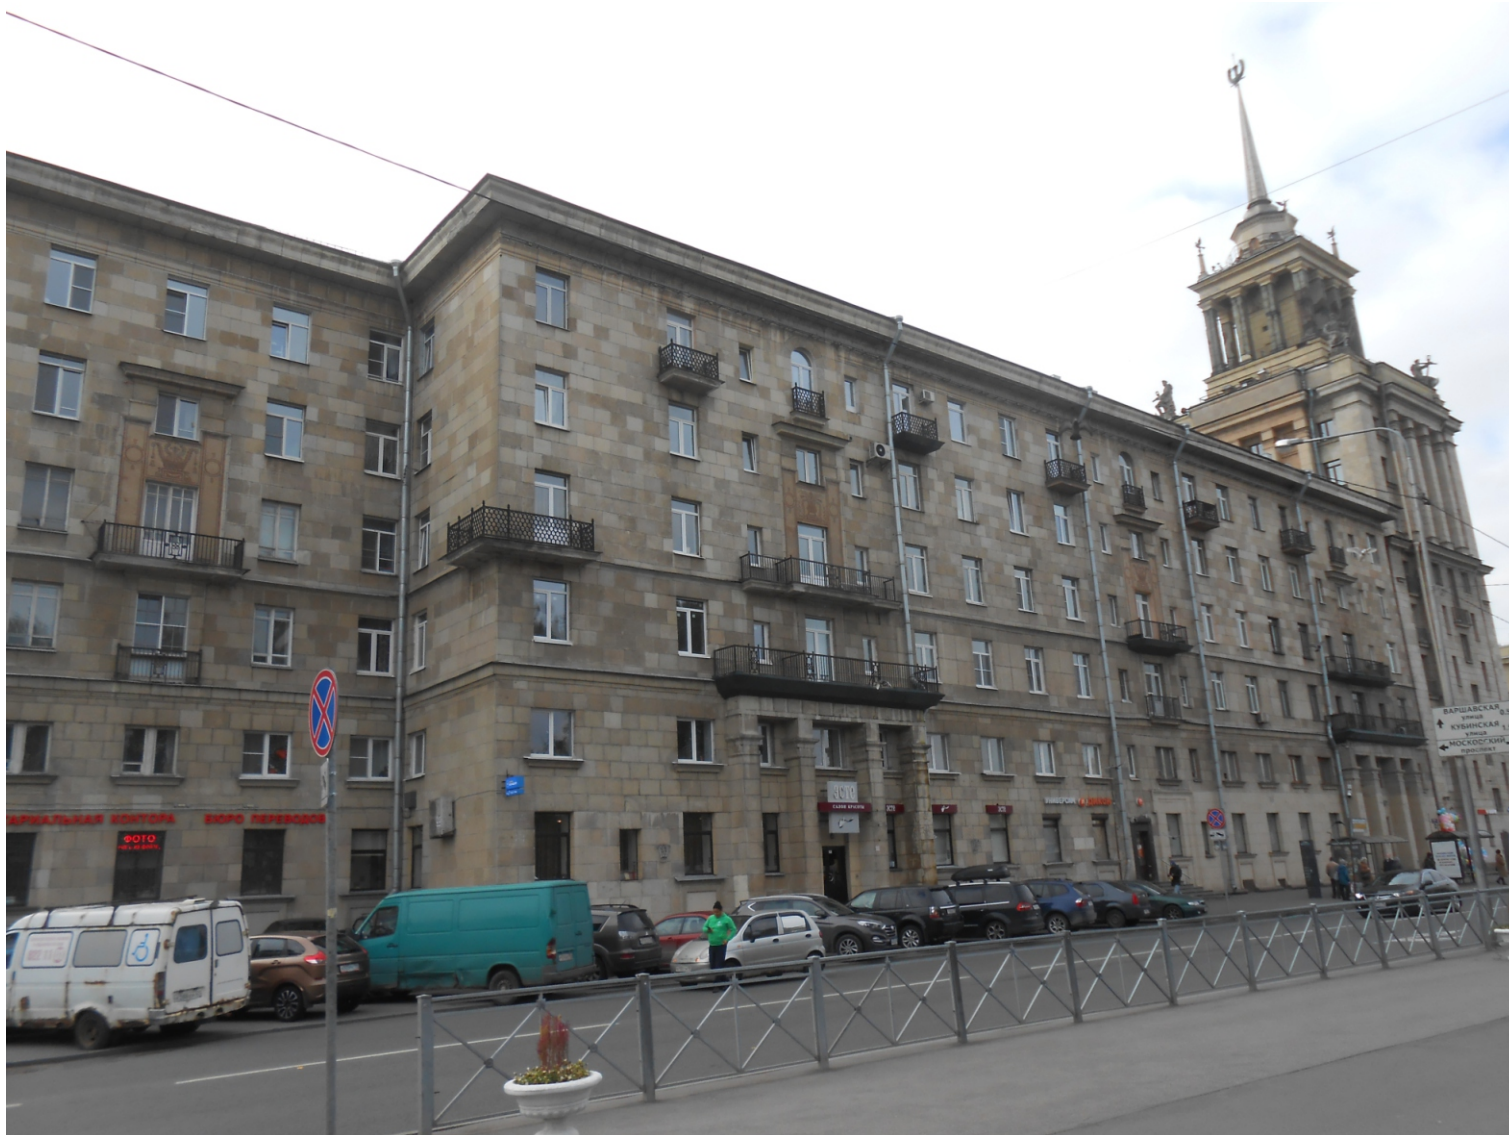
4. “Жилой дом”.
Санкт-Петербург, Московский район, ул. Бассейная, д. 41, лит. А.
Лицевой фасад по Бассейной ул.
Фото: 01.09.2021г.

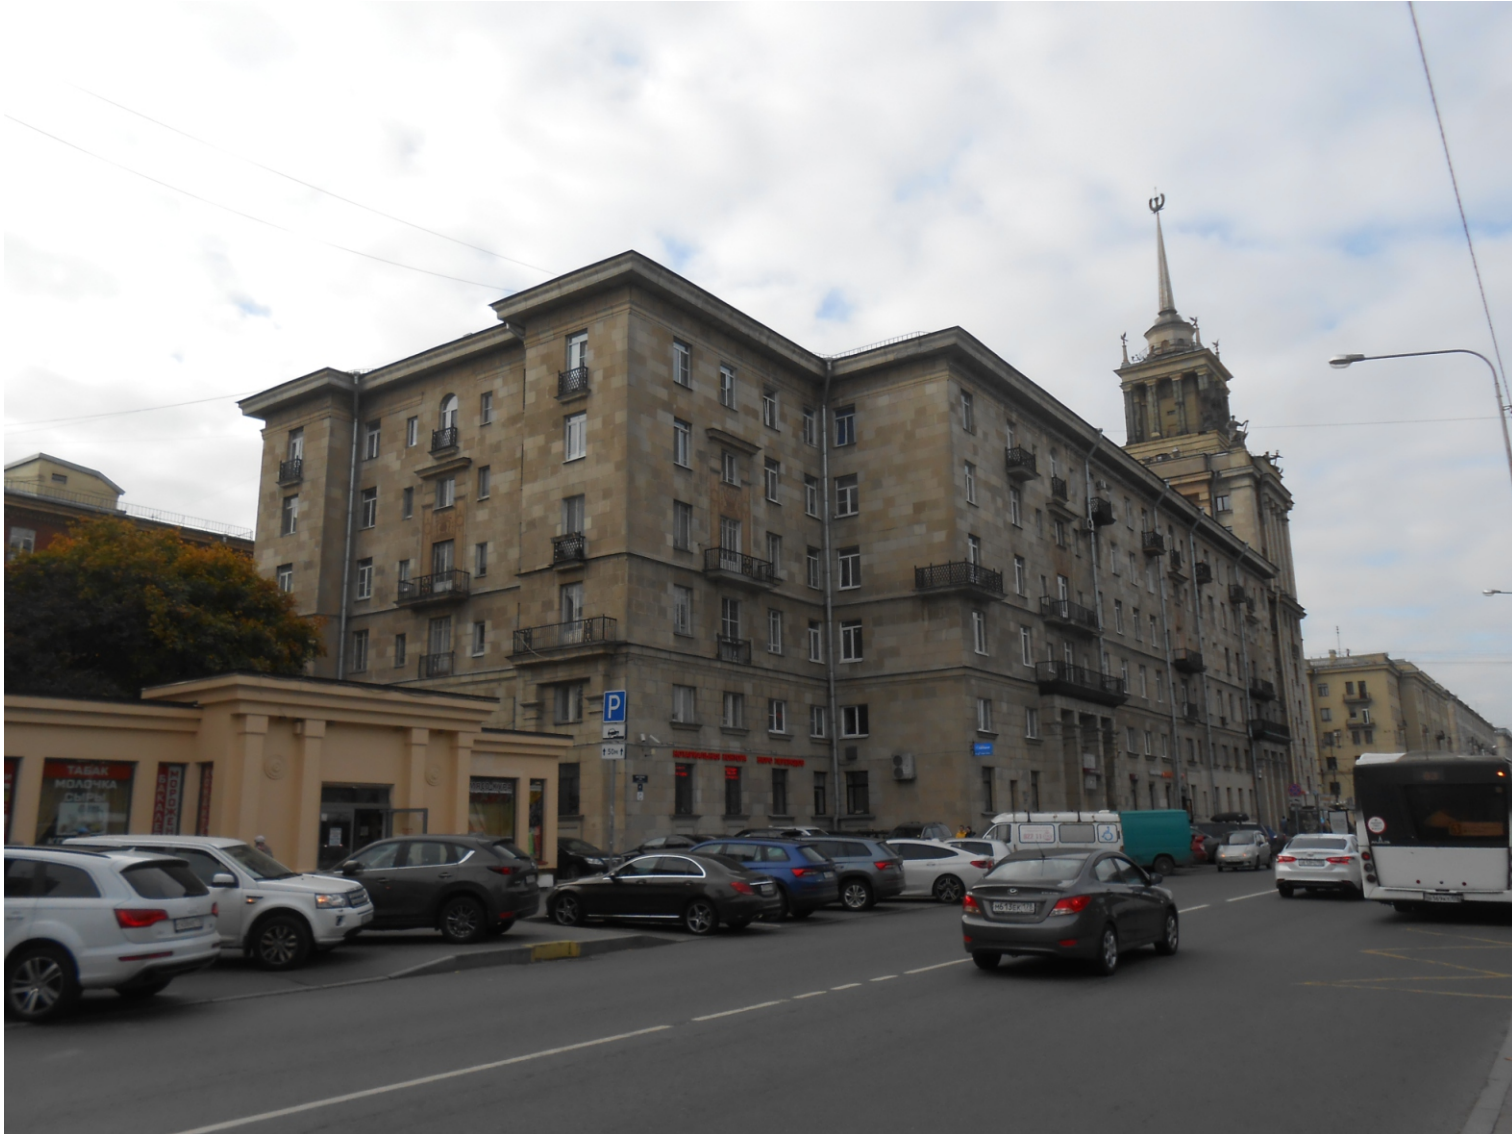
5. “Жилой дом”.
Санкт-Петербург, Московский район, ул. Бассейная, д. 41, лит. А.
Вид на лицевой и торцевой фасады со стороны Бассейной ул.
Фото: 01.09.2021г.

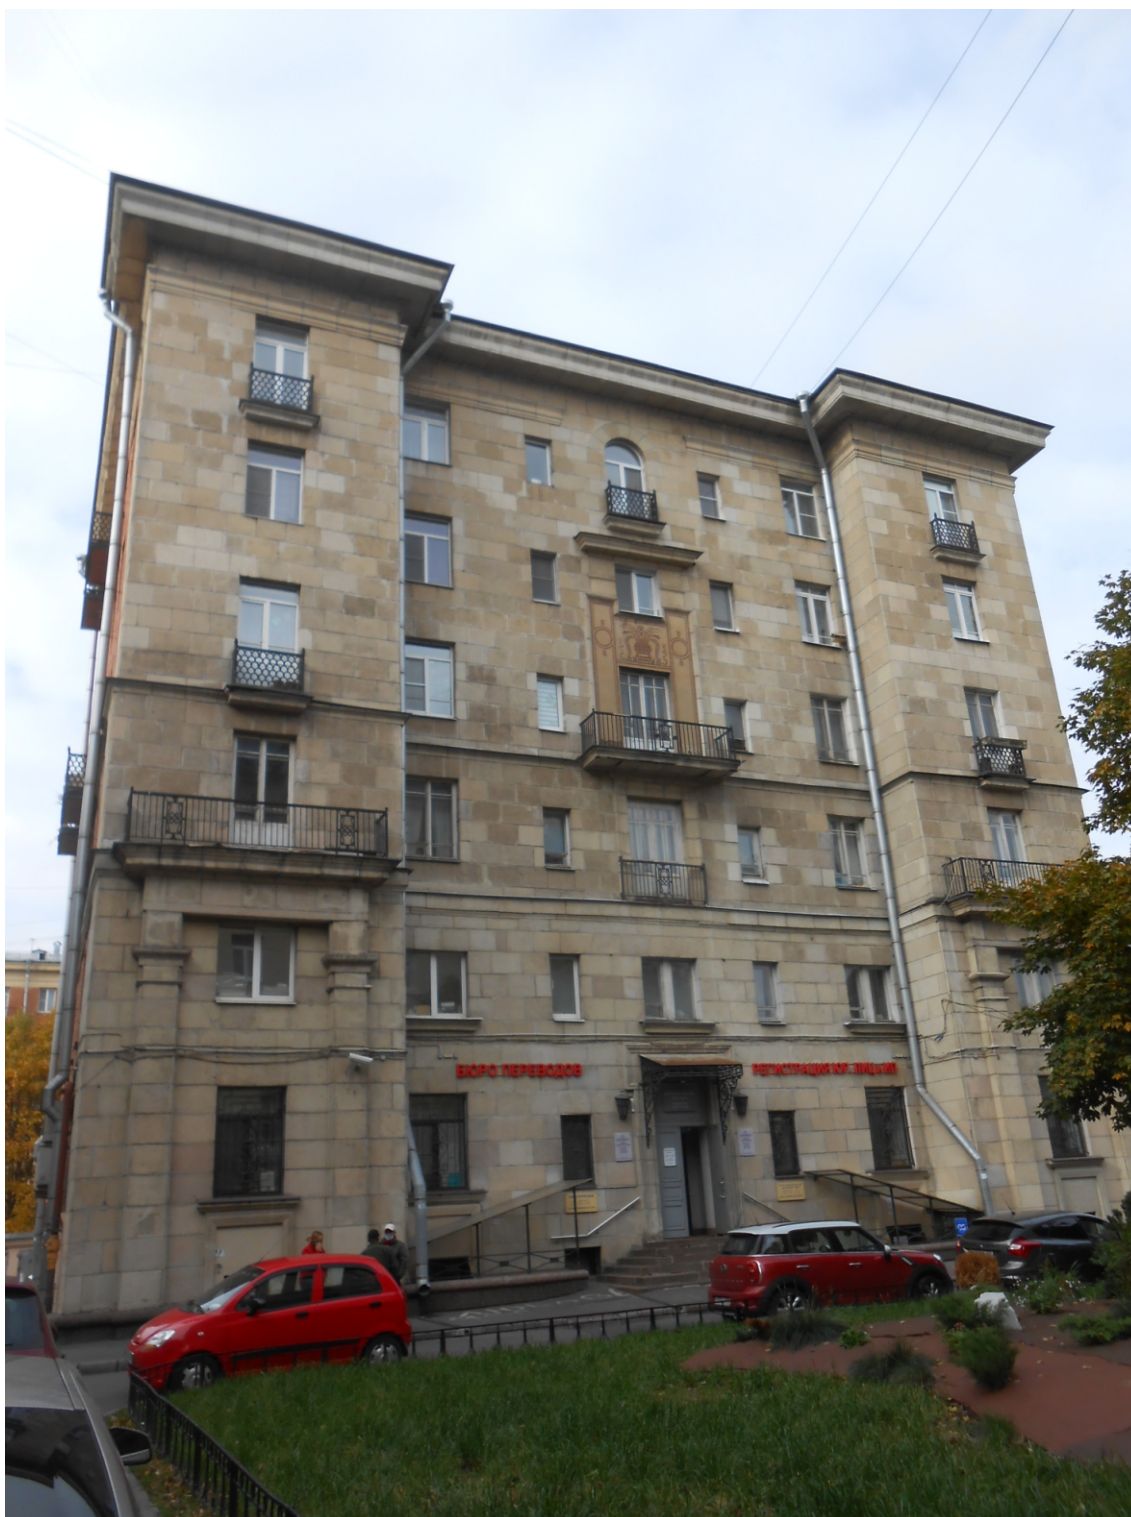
6. “Жилой дом”.
Санкт-Петербург, Московский район, ул. Бассейная, д. 41, лит. А.
Торцевой фасад по Бассейной ул.
Фото: 01.09.2021г.

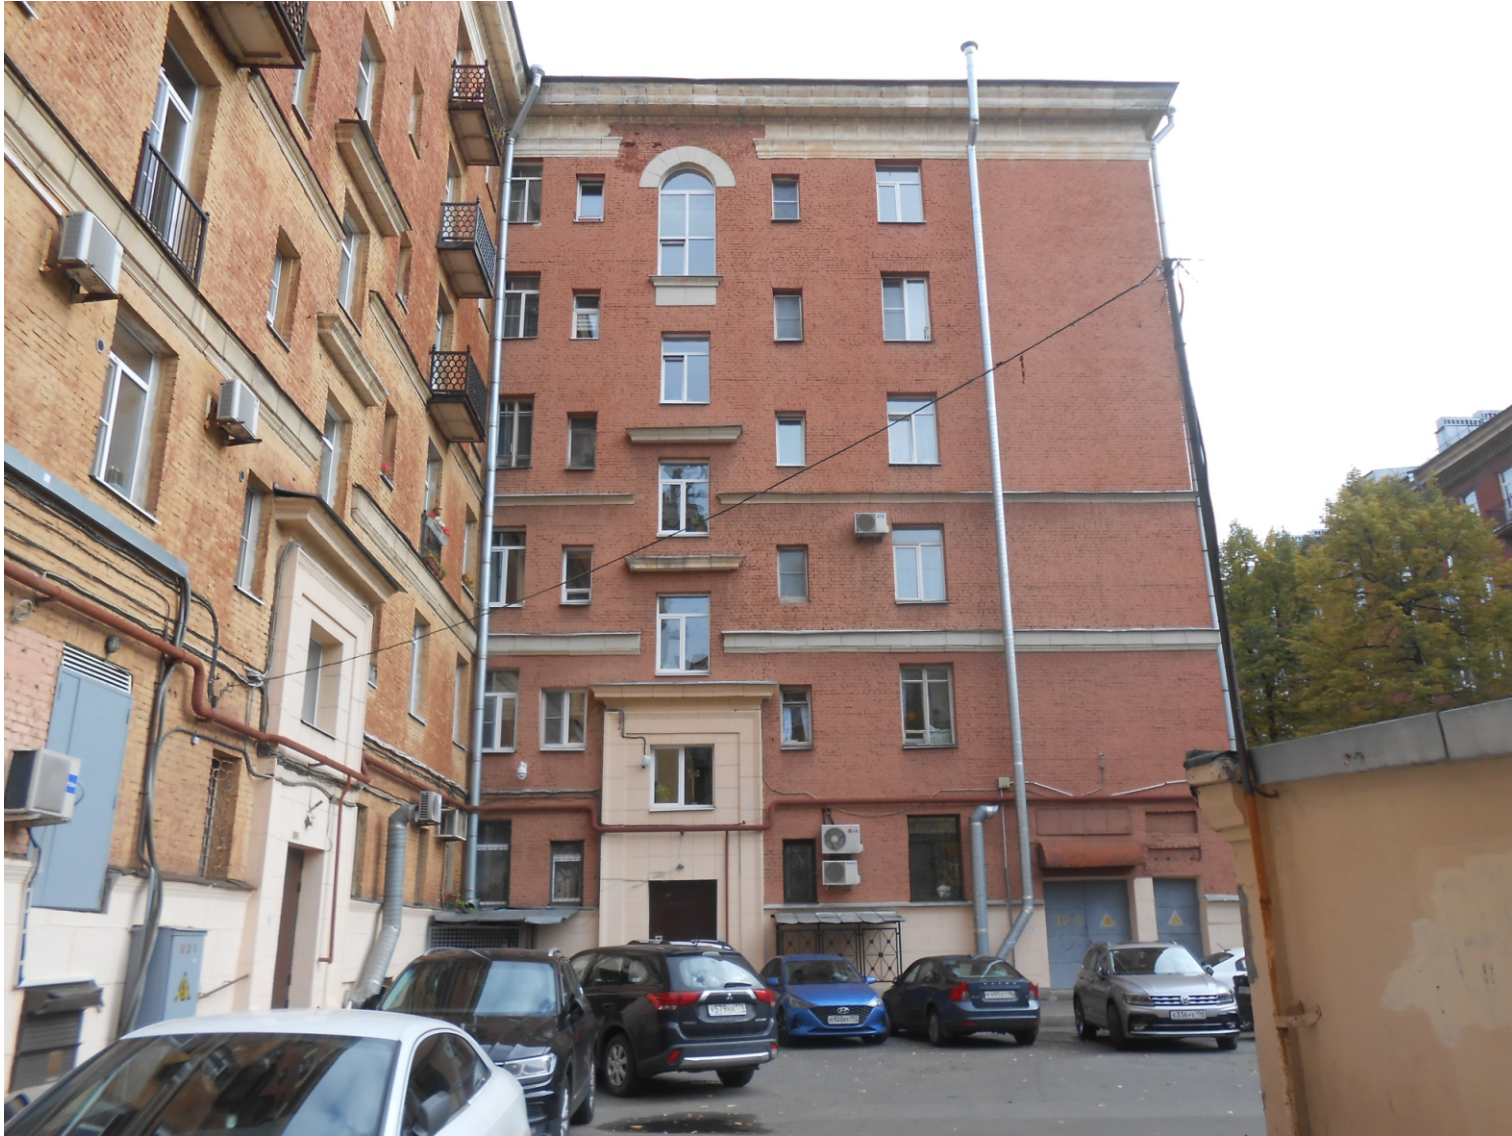
На момент проведения государственной историко-культурной экспертизы на дворовом фасаде размещены кондиционеры, прямки закрыты металлическими решетками и перекрыты козырьками. На двух оконных проемах установлены металлические решетки.

7. “Жилой дом”.
Санкт-Петербург, Московский район, ул. Бассейная, д. 41, лит. А.
Фасад со стороны двора.
Фото: 01.09.2021г.

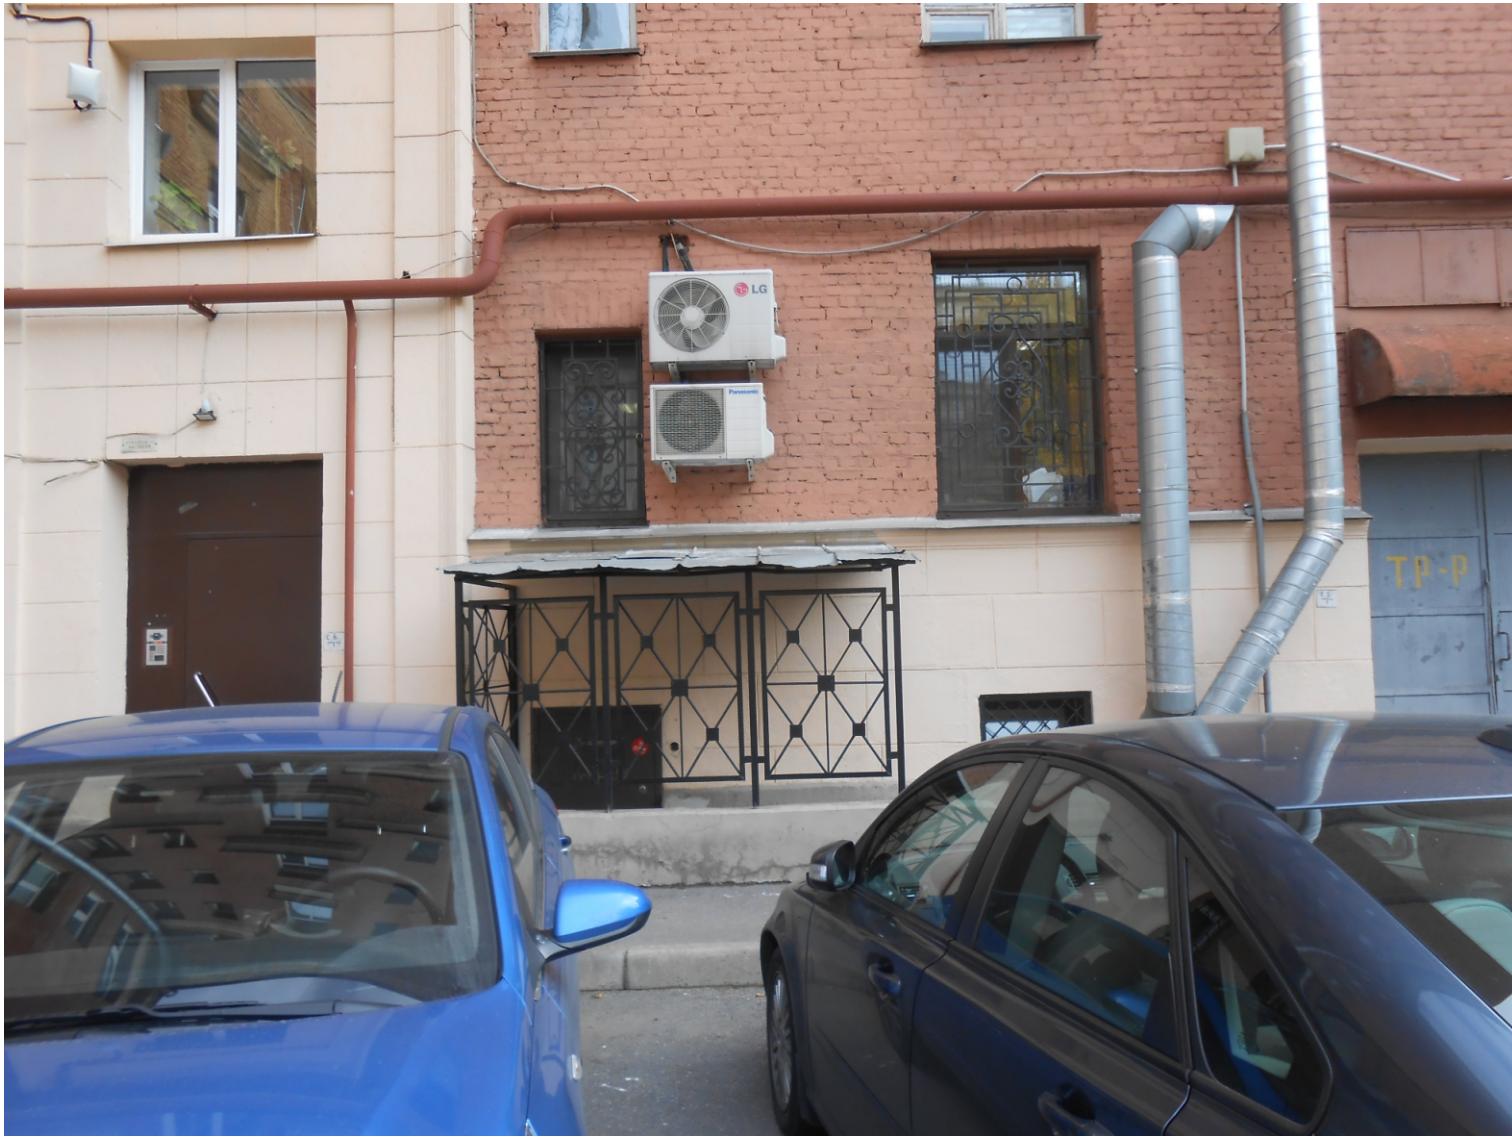
8. “Жилой дом”.
Санкт-Петербург, Московский район, ул. Бассейная, д. 41, лит. А.
Фасад со стороны двора. Фрагмент.
Фото: 01.09.2021г.

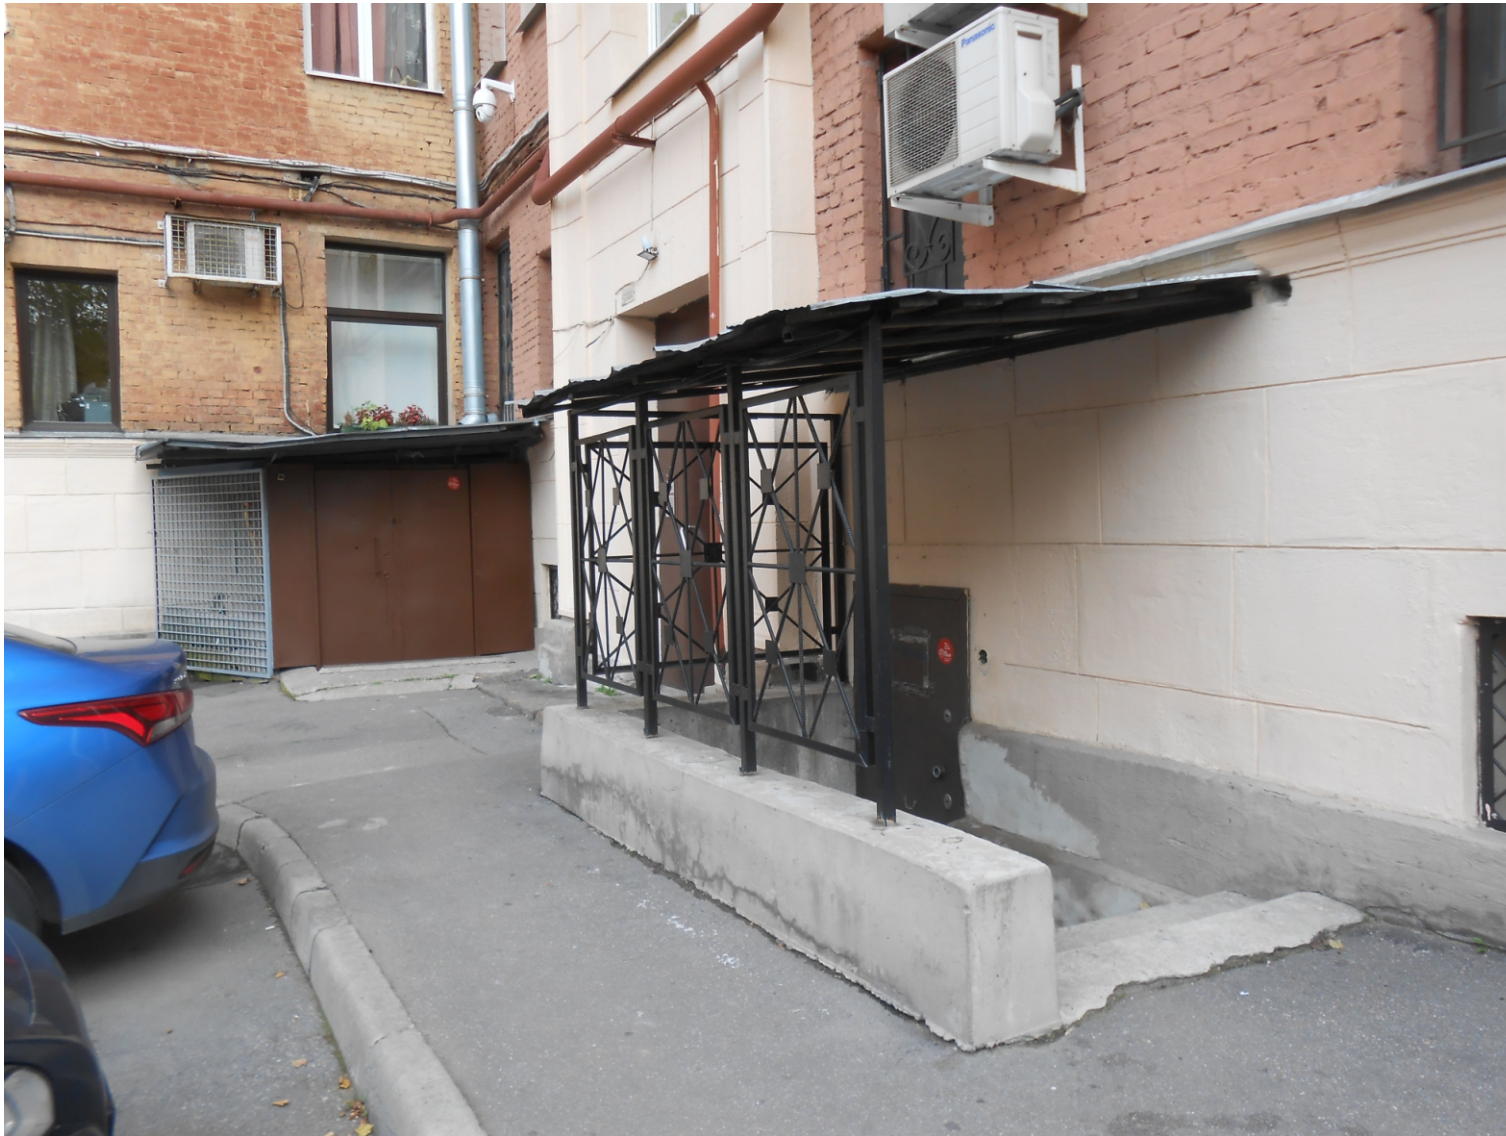
9. “Жилой дом”.
Санкт-Петербург, Московский район, ул. Бассейная, д. 41, лит. А.
Фасад со стороны двора. Фрагмент.
Фото: 01.09.2021г.

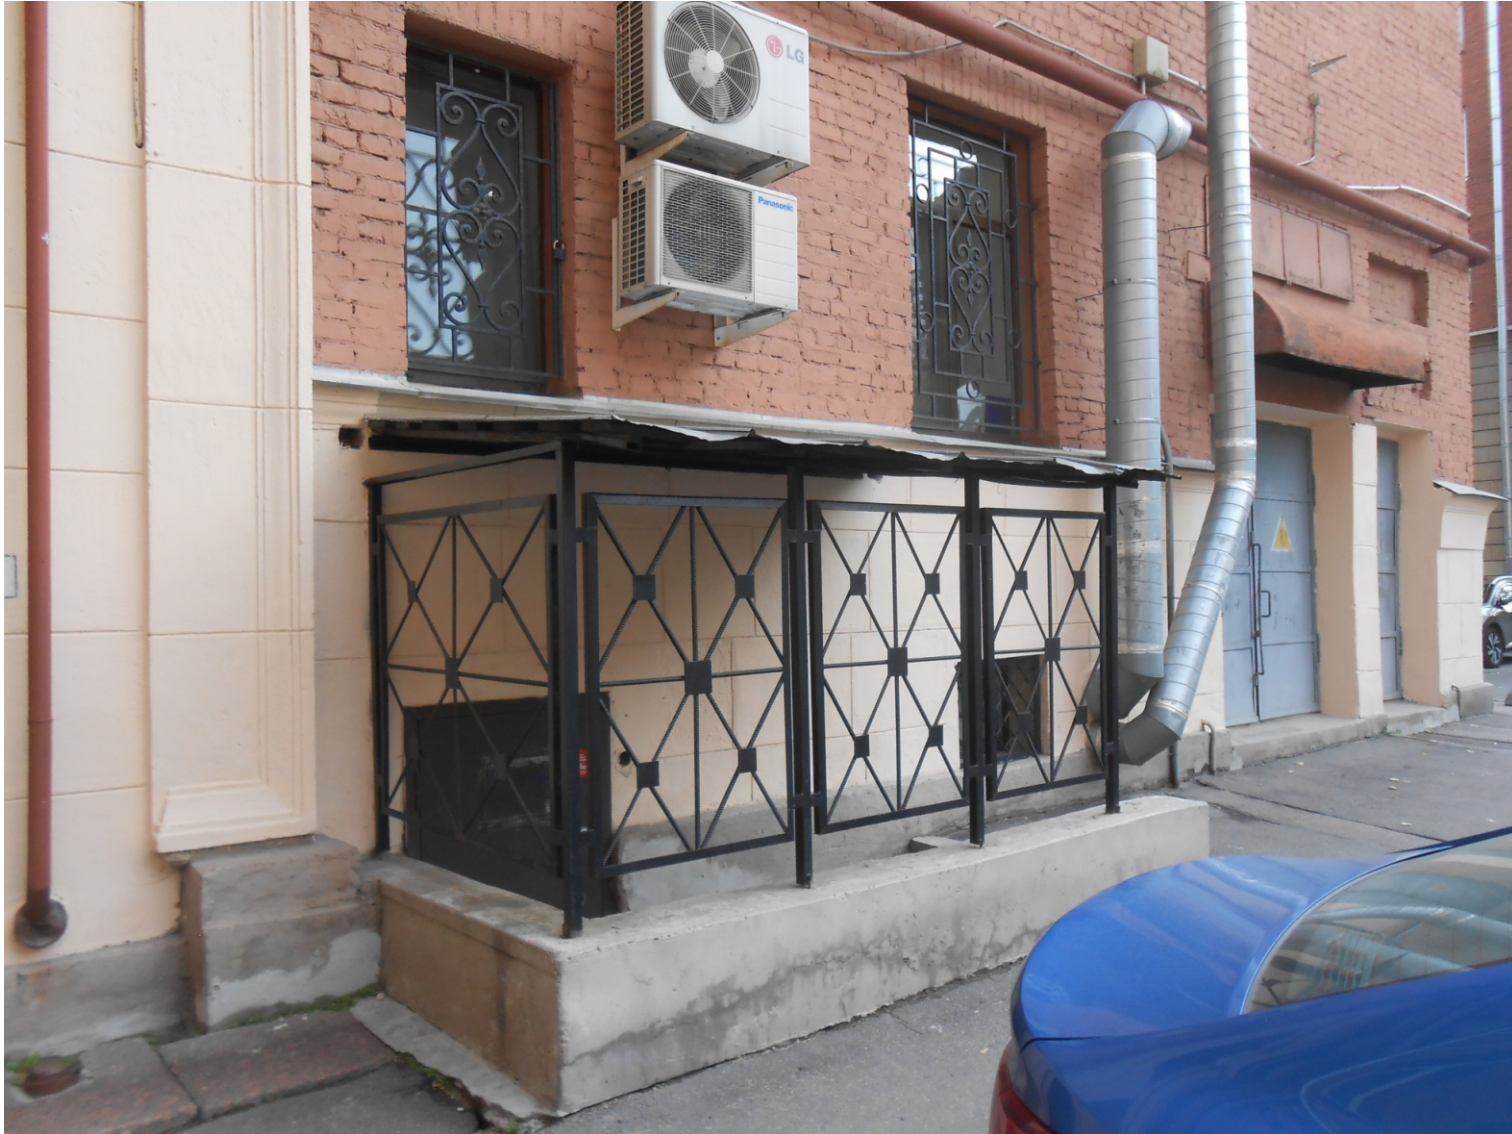
10. “Жилой дом”.
Санкт-Петербург, Московский район, ул. Бассейная, д. 41, лит. А.
Фасад со стороны двора. Фрагмент.
Фото: 01.09.2021г.

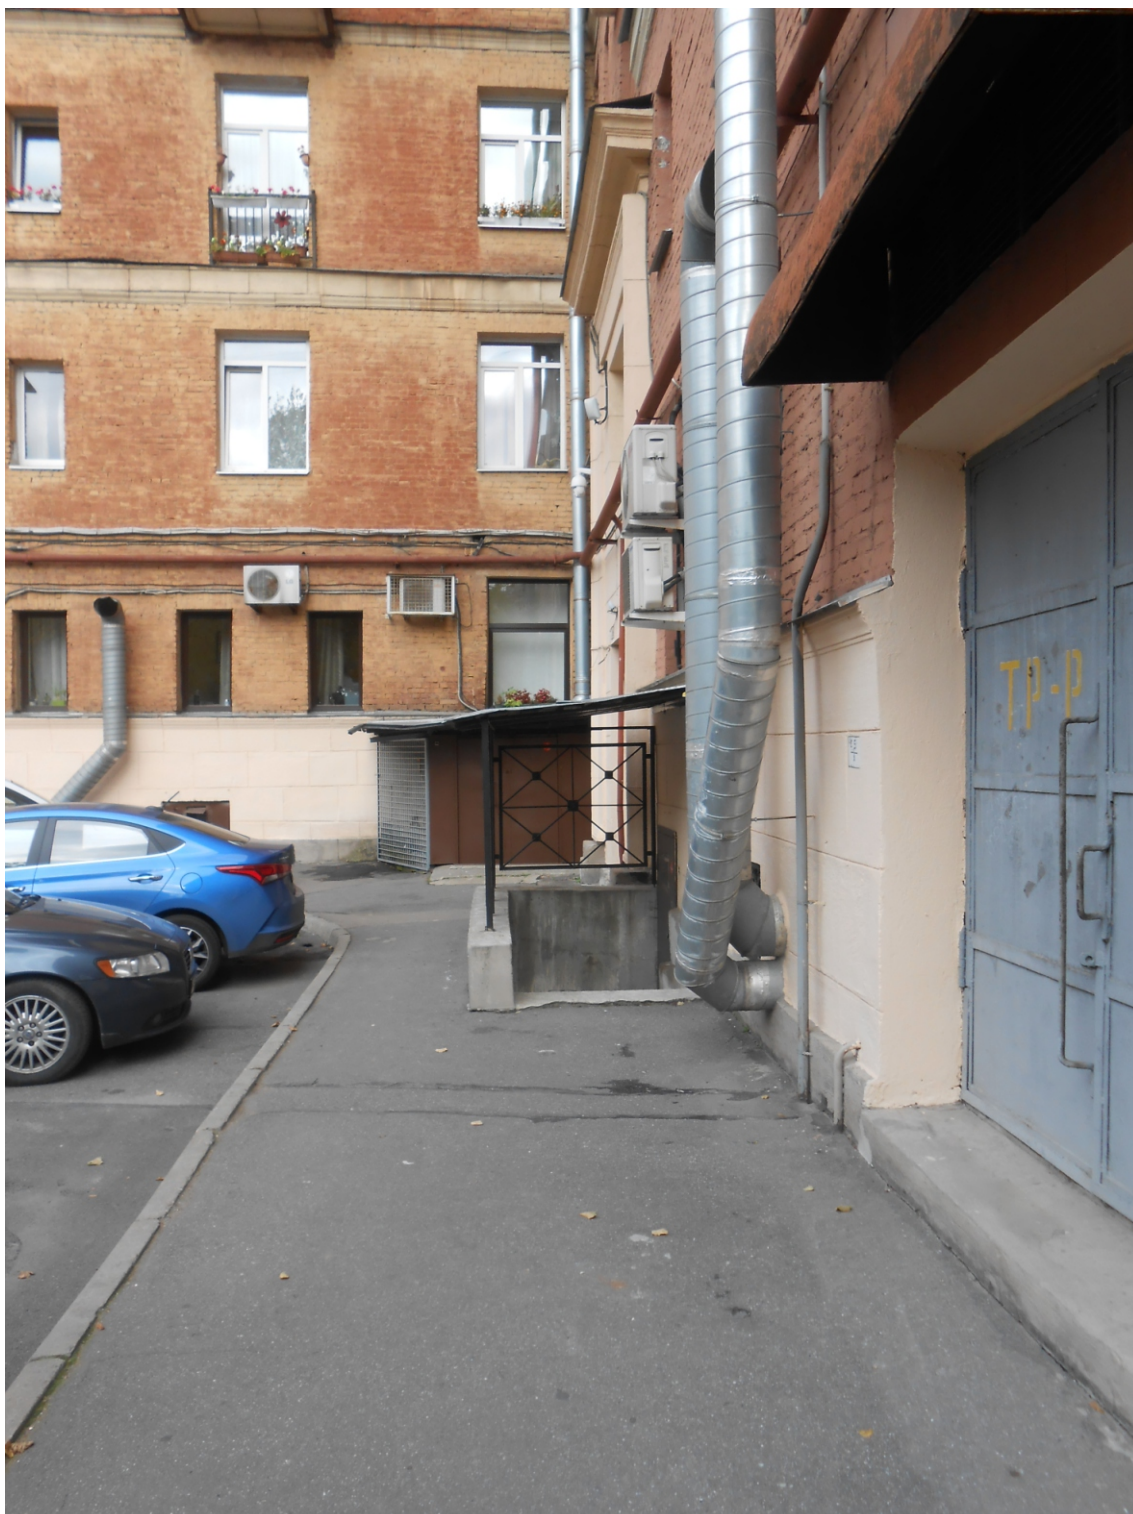
11. “Жилой дом”.
Санкт-Петербург, Московский район, ул. Бассейная, д. 41, лит. А.
Фасад со стороны двора. Фрагмент.
Фото: 01.09.2021г.

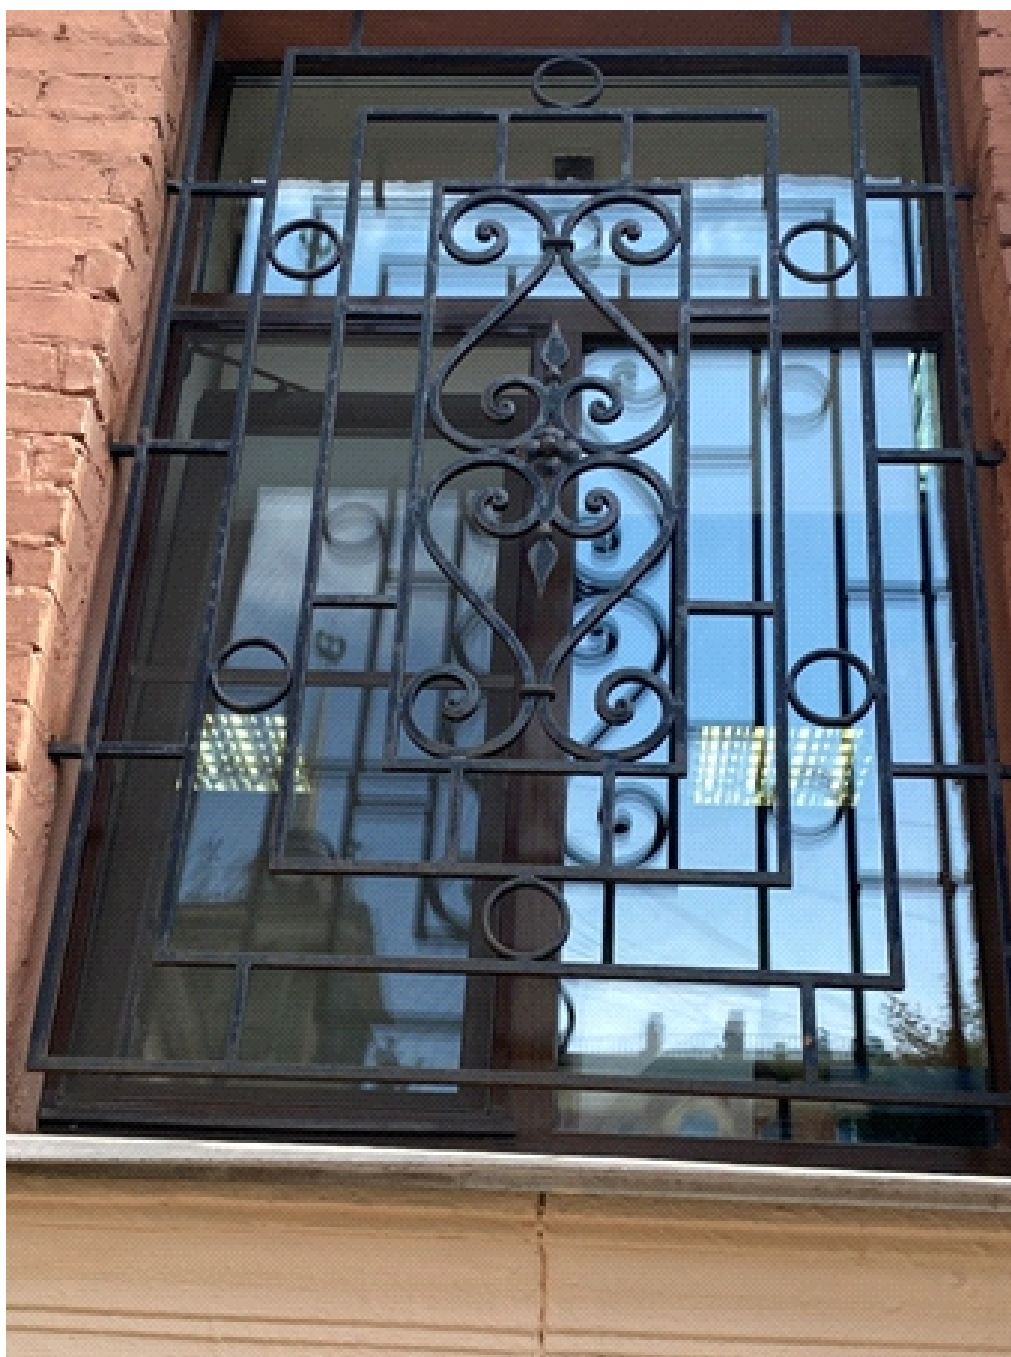
12. “Жилой дом”.
Санкт-Петербург, Московский район, ул. Бассейная, д. 41, лит. А.
Фасад со стороны двора. Фрагмент. Оконная решетка.
Фото: 01.09.2021г.
