## Акт

**по результатам государственной историко-культурной экспертизы** проектной документации на проведение работ по сохранению выявленного объекта культурного наследия «Доходный дом», расположенного по адресу: Санкт-Петербург, ул. Чехова, 8, литера А (согласно приказу КГИОП от 20.02.2001 № 15: Чехова ул., 8), входящего в состав выявленного объекта культурного наследия «Дом и экипажный магазин К.М. и К.К. Неллисов», расположенного по адресу: Санкт-Петербург, Чехова ул., 8, 10 — «Дом и экипажный магазин К.М. и К.К. Неллисов» (выявленный объект культурного наследия). «Проект приспособления для современного использования в части перепланировки и переустройства квартиры № 4», разработанная ООО «ГласСтрой» в 2021 г. (шифр 03/02-2021), с целью определения соответствия проектной документации требованиям законодательства Российской Федерации в области государственной охраны объектов культурного наследия

Проектная документация на проведение работ по сохранению выявленного объекта культурного наследия «Доходный дом», расположенного по адресу: Санкт-Петербург, ул. Чехова, 8, литера А (согласно приказу КГИОП от 20.02.2001 № 15: Чехова ул., 8), входящего в состав выявленного объекта культур

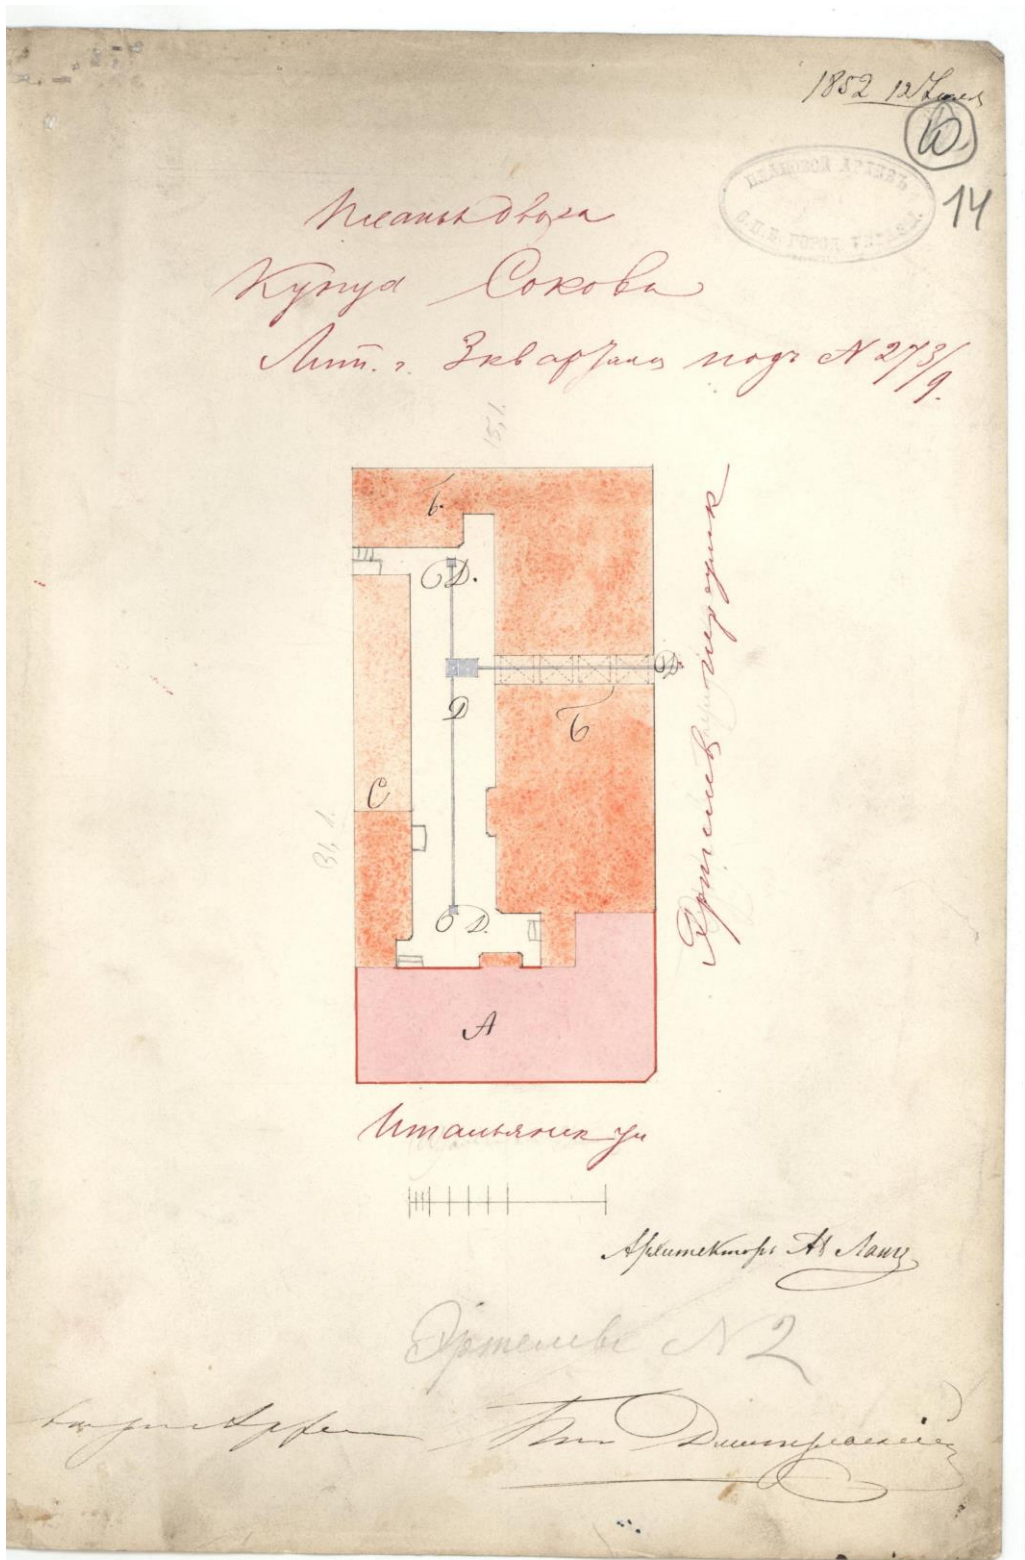
Илл. 8. План двора купца Сокова Литейной части 3-го квартала под № 273/9. 1852.  
 ЦГИА СПб. Ф. 513. Оп. 102. Д. 4579. Л. 14.

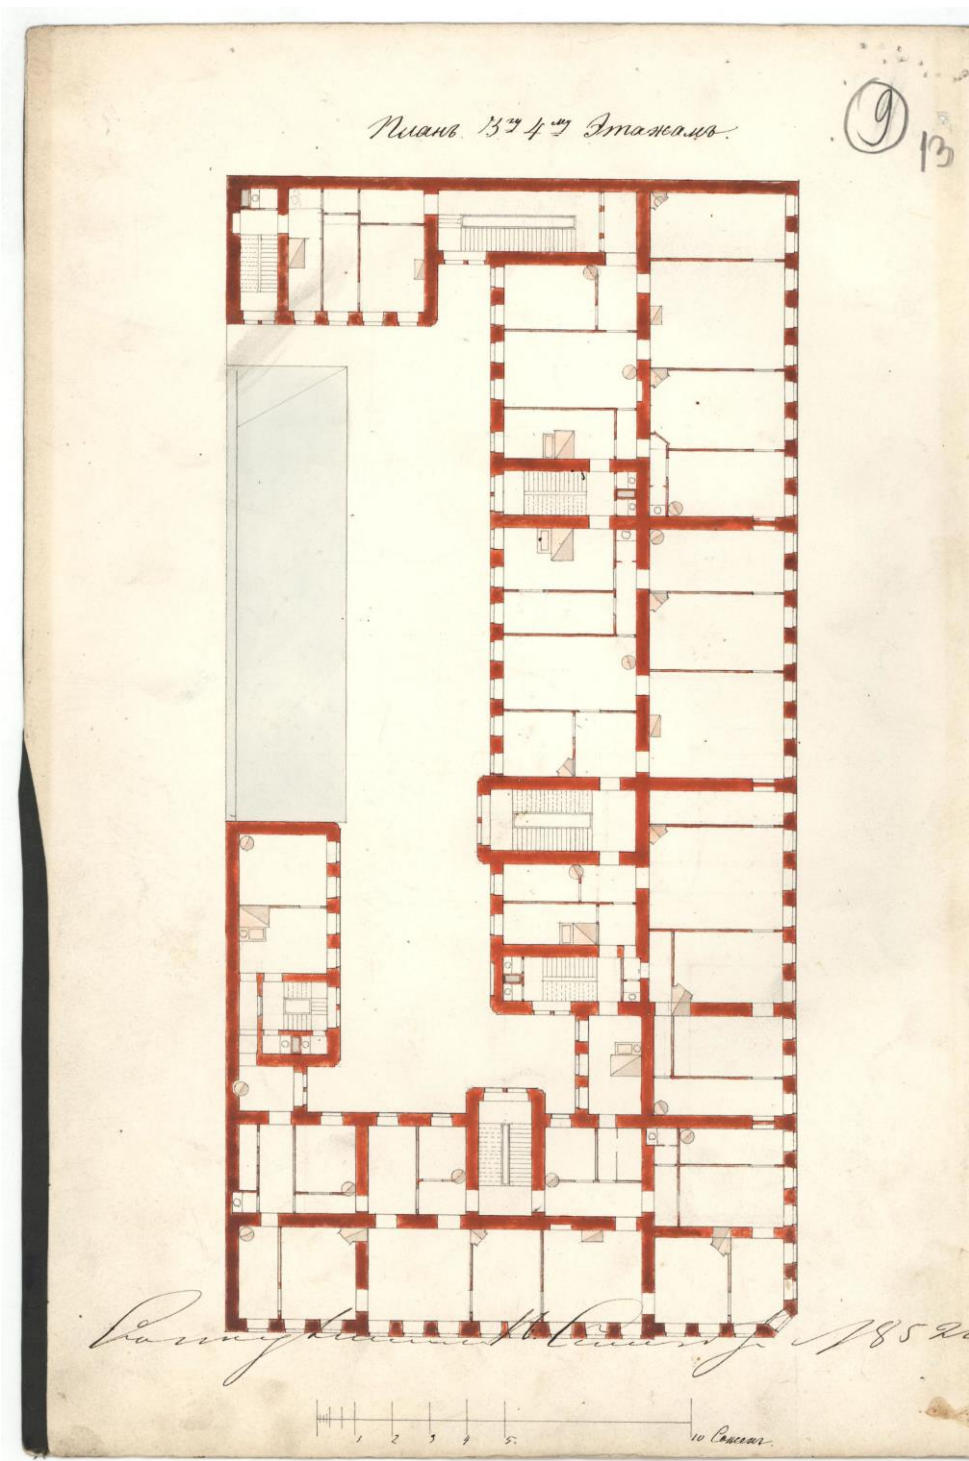
**Илл. 9.** План двора купца Сокова Литейной части 3-го квартала под № 273/9. План 3-го и 4-го этажей. 1852. ЦГИА СПб. Ф. 513. Оп. 102. Д. 4579. Л. 13.

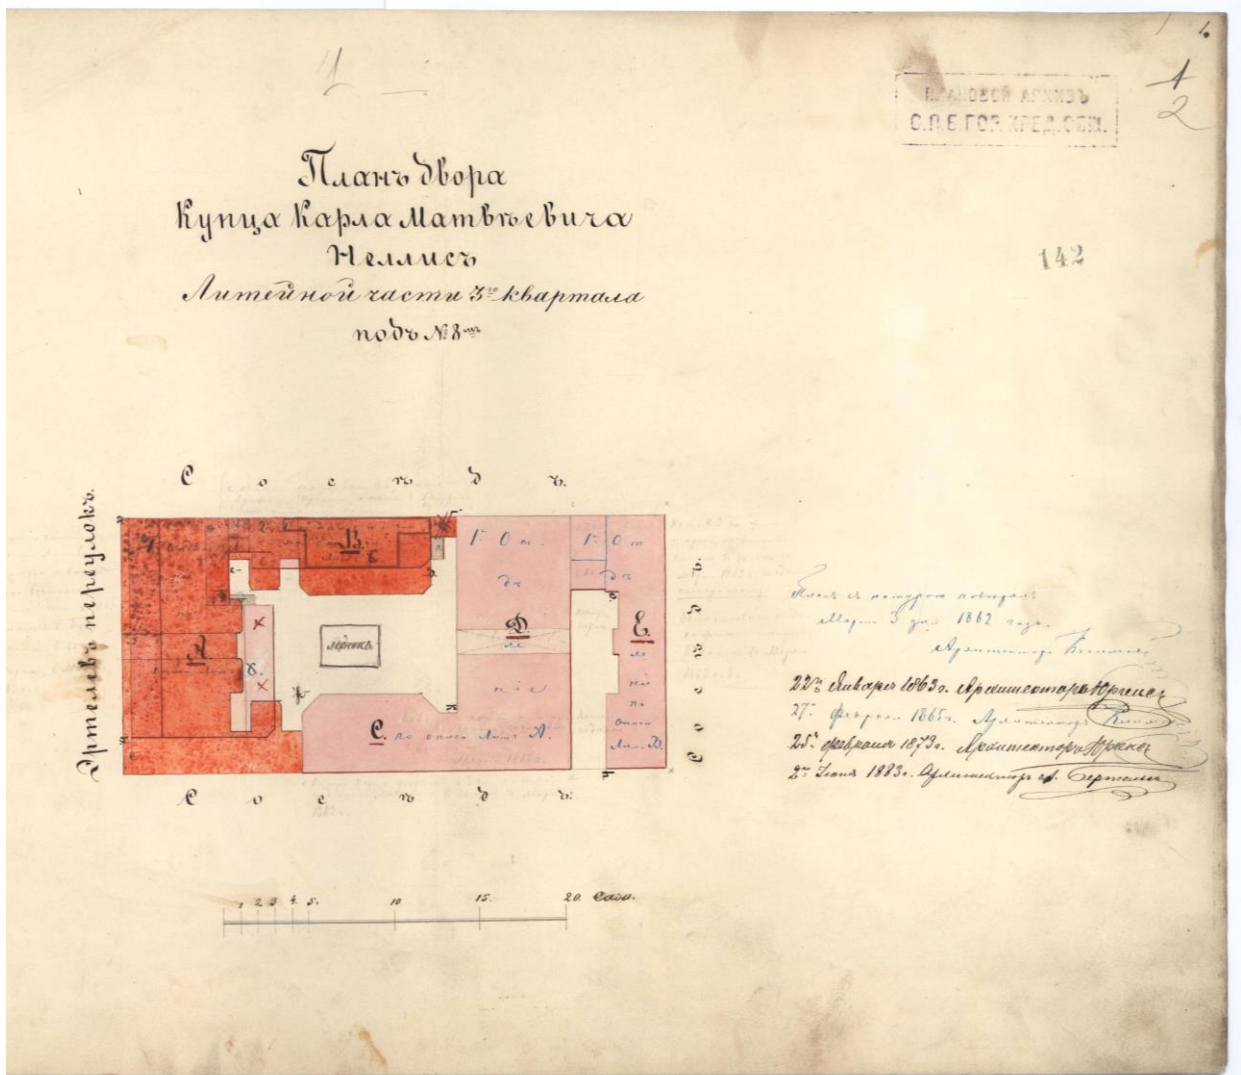
Илл. 10. План двора купца Карла Матвеевича Неллиса. Литейной части 3-го квартала под № 8. 1862-1883. ЦГИА СПб. Ф. 515. Оп. 4. Д. 5808. Л. 1-2.

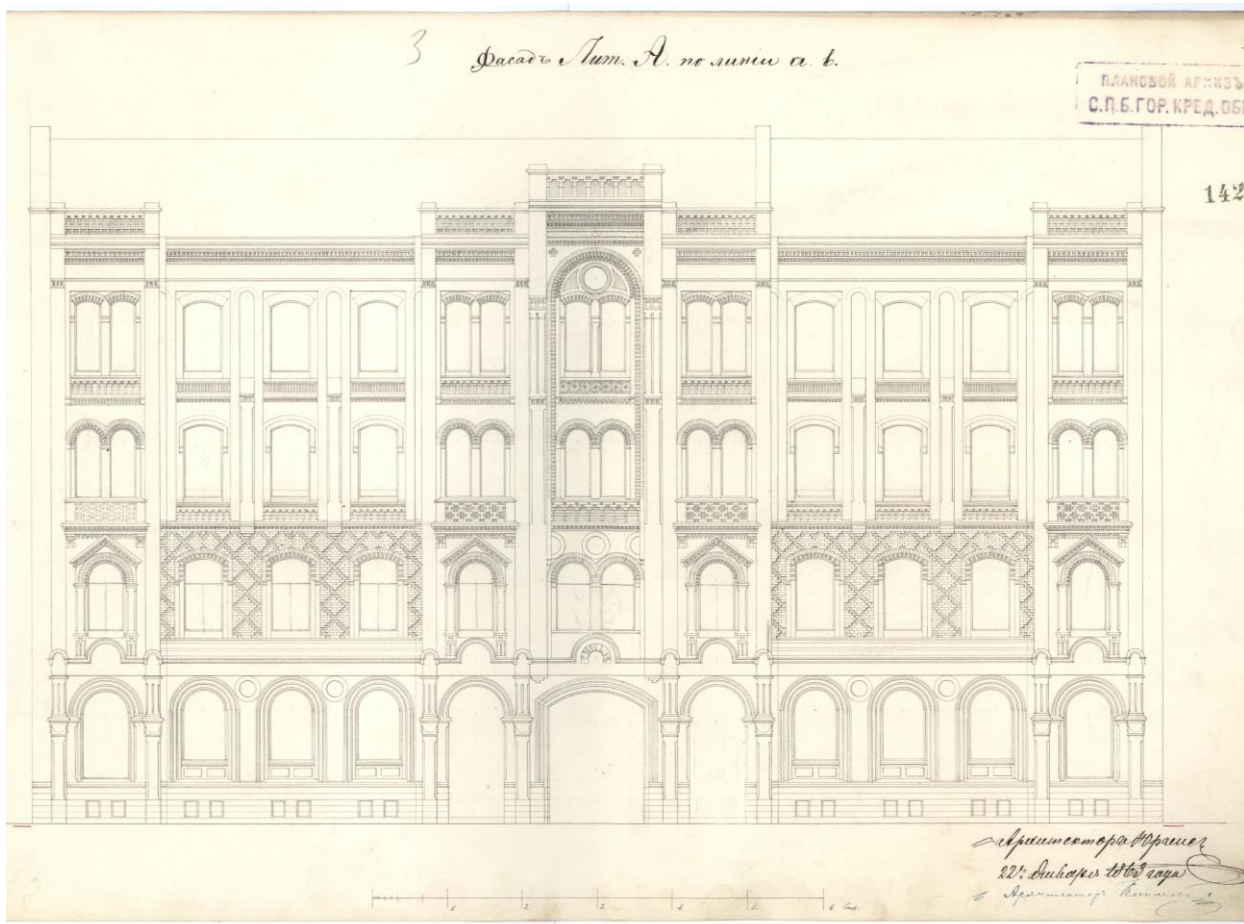
**Илл. 11.** План двора купца Карла Матвеевича Неллис. Литейной части 3-го квартала под № 8. Фасад. 1863. ЦГИА СПб. Ф. 515. Оп. 4. Д. 5808. Л. 3-4.

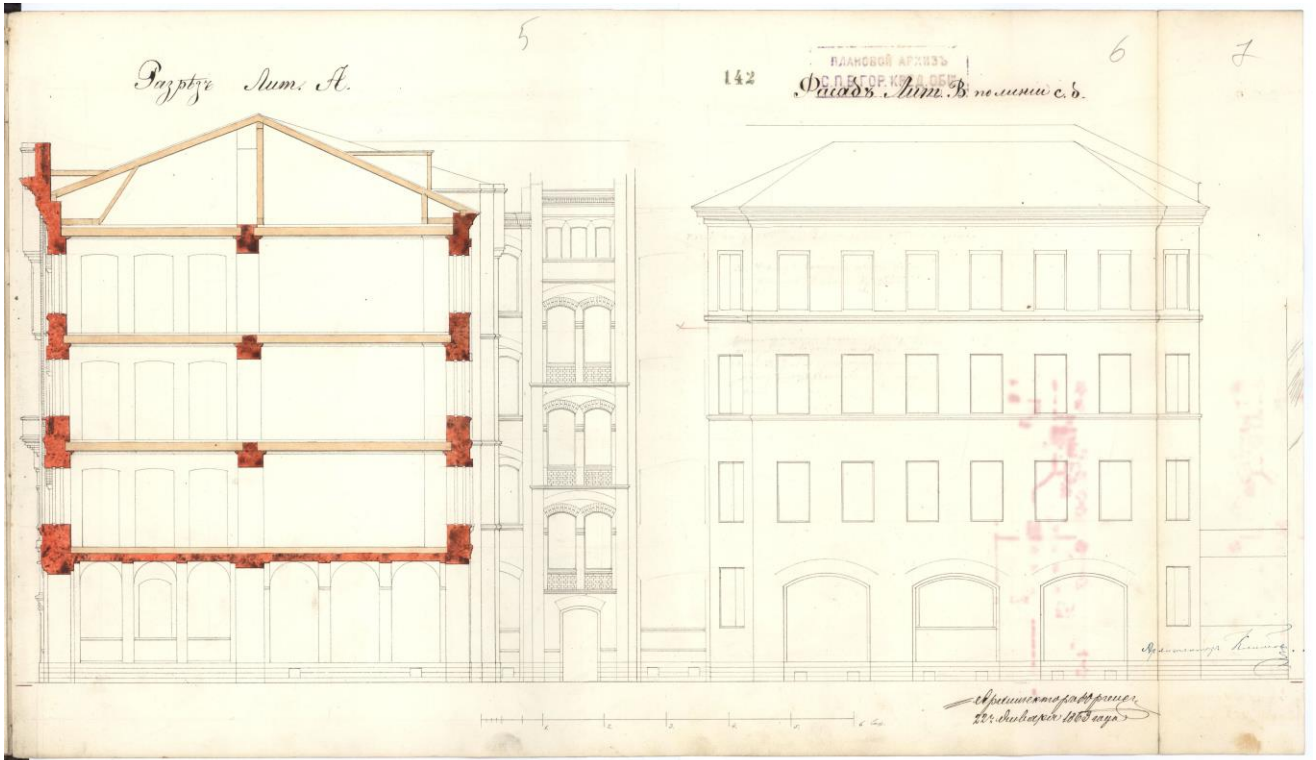
Илл. 12. План двора купца Карла Матвеевича Неллис. Литейной части 3-го квартала под № 8. Фасад и разрез. 1863. ЦГИА СПб. Ф. 515. Оп. 4. Д. 5808. Л. 5-7.

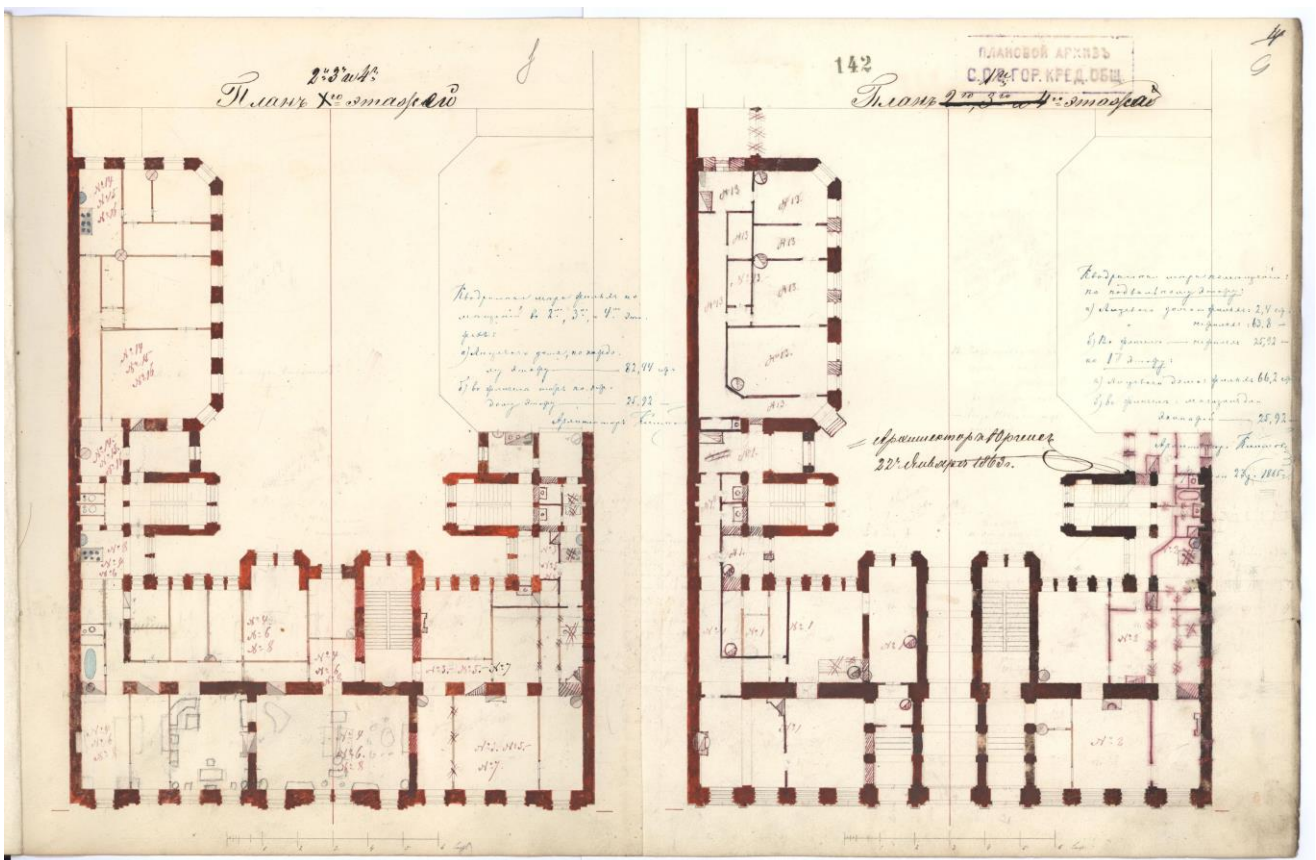
Илл. 13. План двора купца Карла Матвеевича Неллис. Литейной части 3-го квартала под № 8. План 2-го, 3-го и 4-го этажей. 1863. ЦГИА СПб. Ф. 515. Оп. 4. Д. 5808. Л. 8-9.

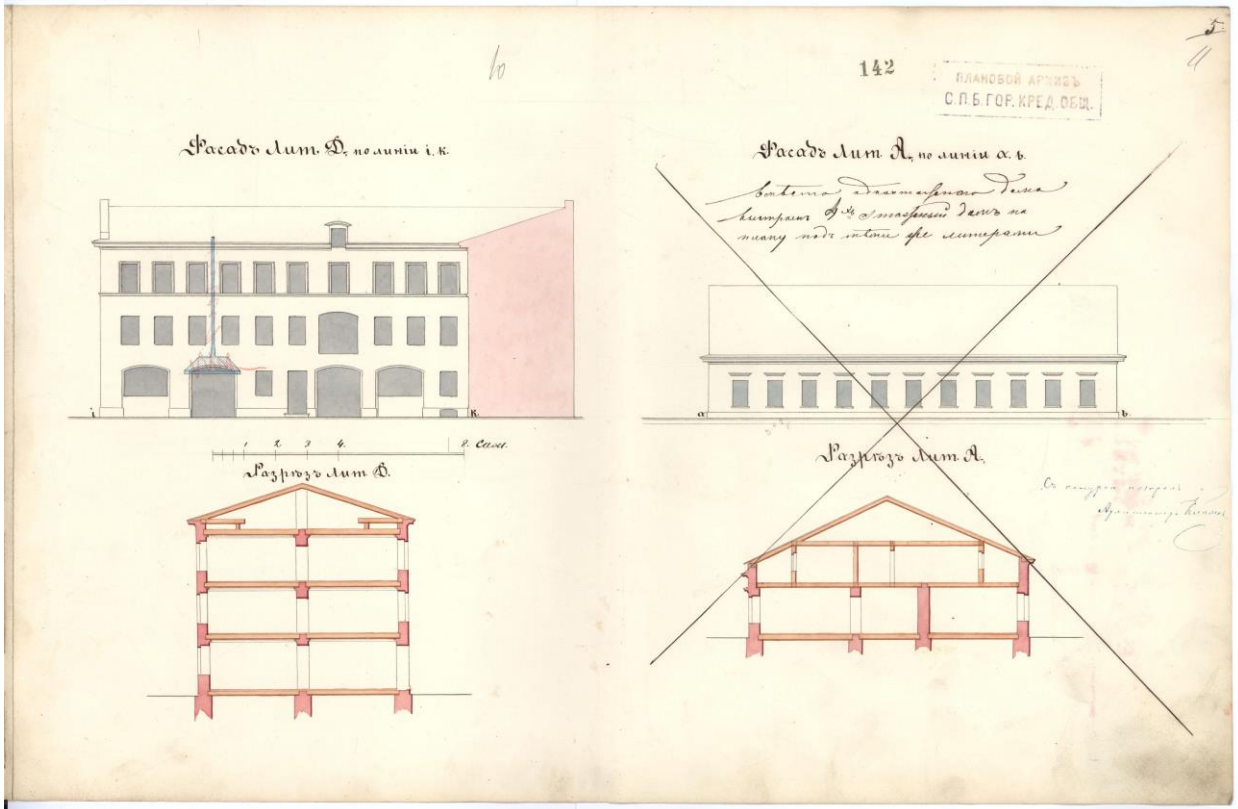
Илл. 14. План двора купца Карла Матвеевича Неллис. Литейной части 3-го квартала под № 8. Дворовые фасады. Б.г. ЦГИА СПб. Ф. 515. Оп. 4. Д. 5808. Л. 10-11.

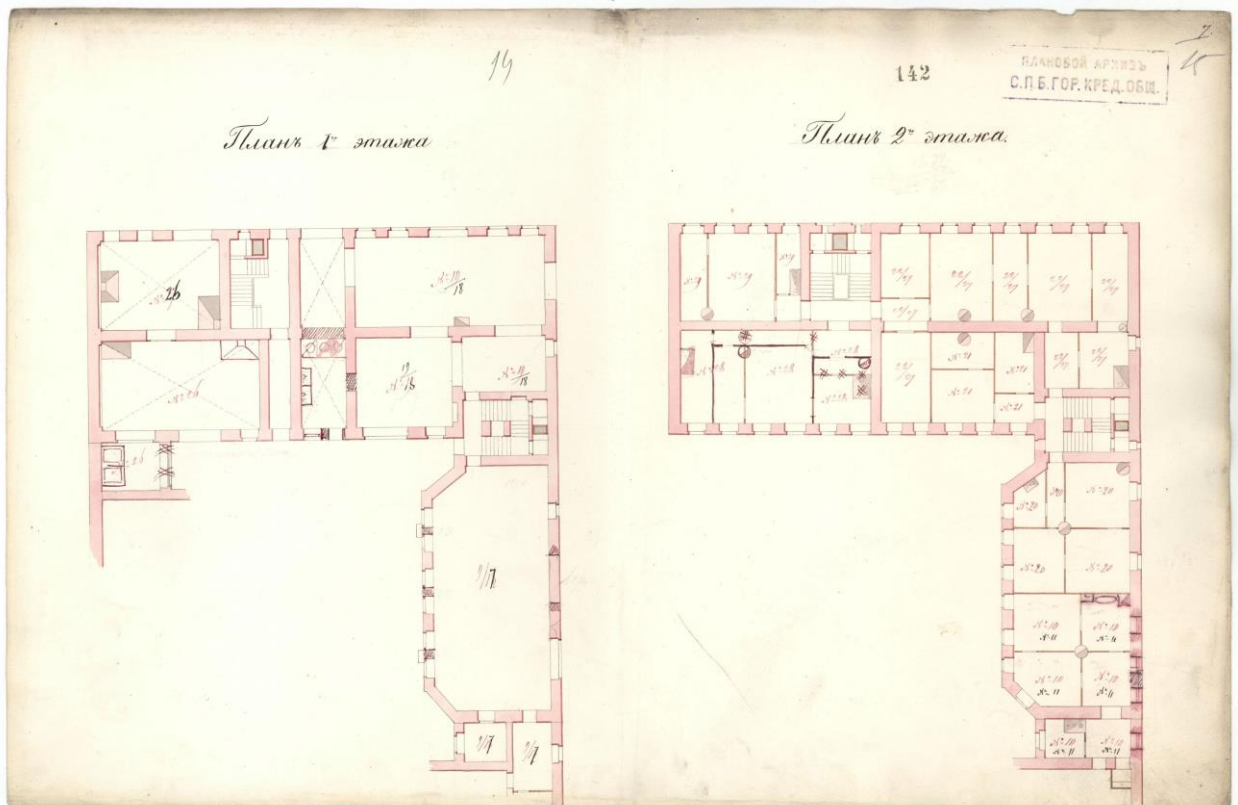
Илл. 15. План двора купца Карла Матвеевича Неллис. Литейной части 3-го квартала под № 8. План 1-го этажа, план 2-го этажа. Б.г. ЦГИА СПб. Ф. 515. Оп. 4. Д. 5808. Л. 14-15.

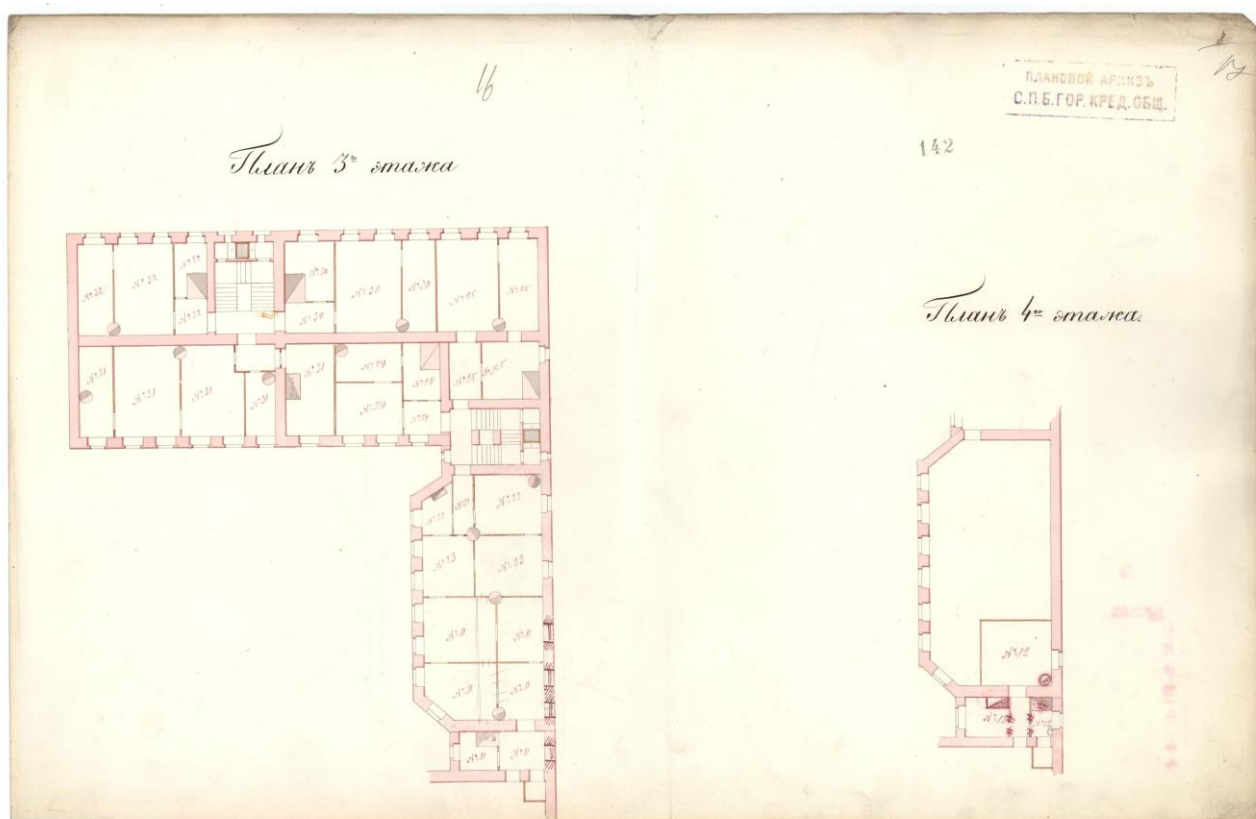
**Илл. 16.** План двора купца Карла Матвеевича Неллис. Литейной части 3-го квартала под № 8. План 3-го этажа, план 4-го этажа. Б.г. ЦГИА СПб. Ф. 515. Оп. 4. Д. 5808. Л. 16-17.

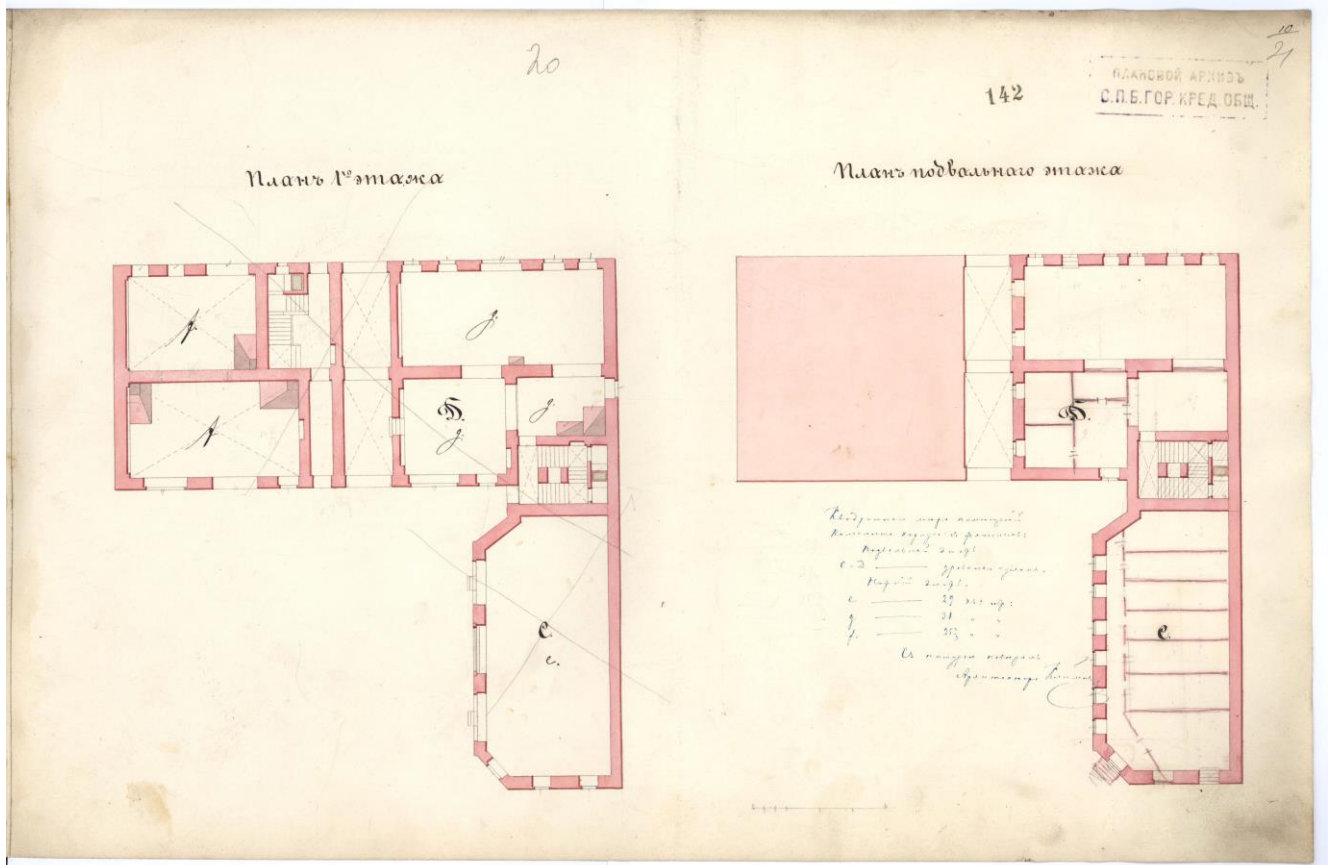
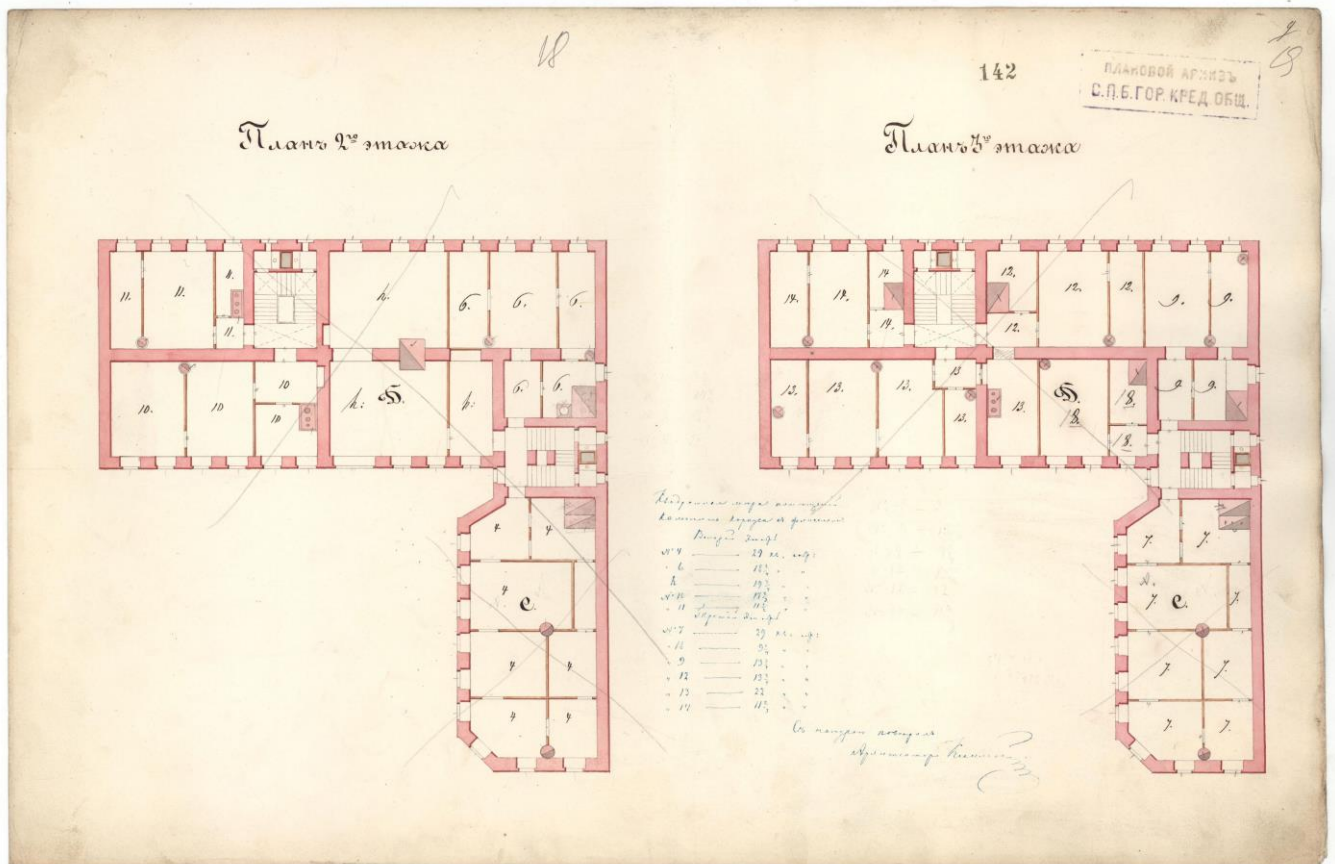
Илл. 17. План двора купца Карла Матвеевича Неллис. Литейной части 3-го квартала под № 8. Поэтажные планы. Б.Г. ЦГИА СПб. Ф. 515. Оп. 4. Д. 5808. Л. 18-21.

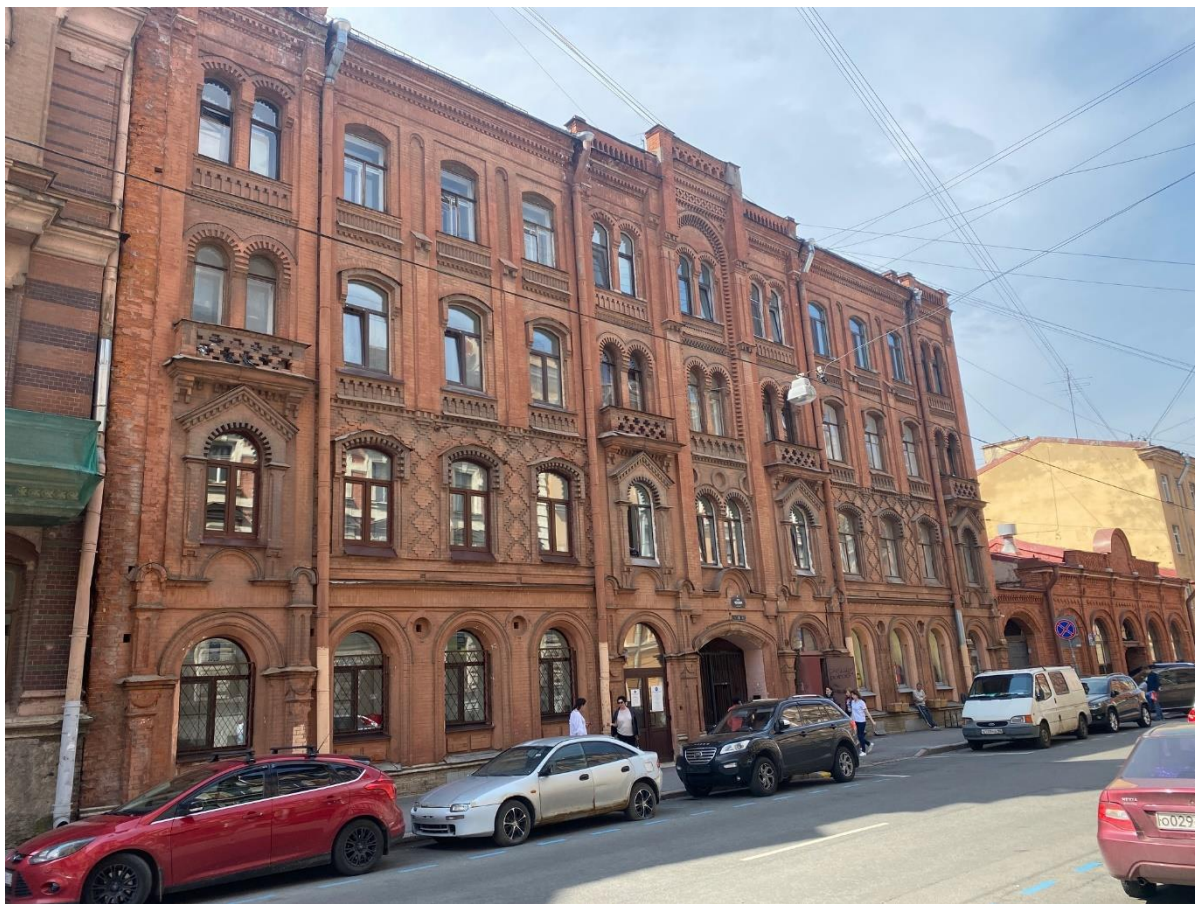
1. Выявленный объект культурного наследия «Дом и экипажный магазин К.М. и К.К. Неллисов», расположенный по адресу: Санкт-Петербург, Чехова ул., 8, 10. Лицевой (западный) фасад здания. Вид с улицы Чехова. 12.04.2021.

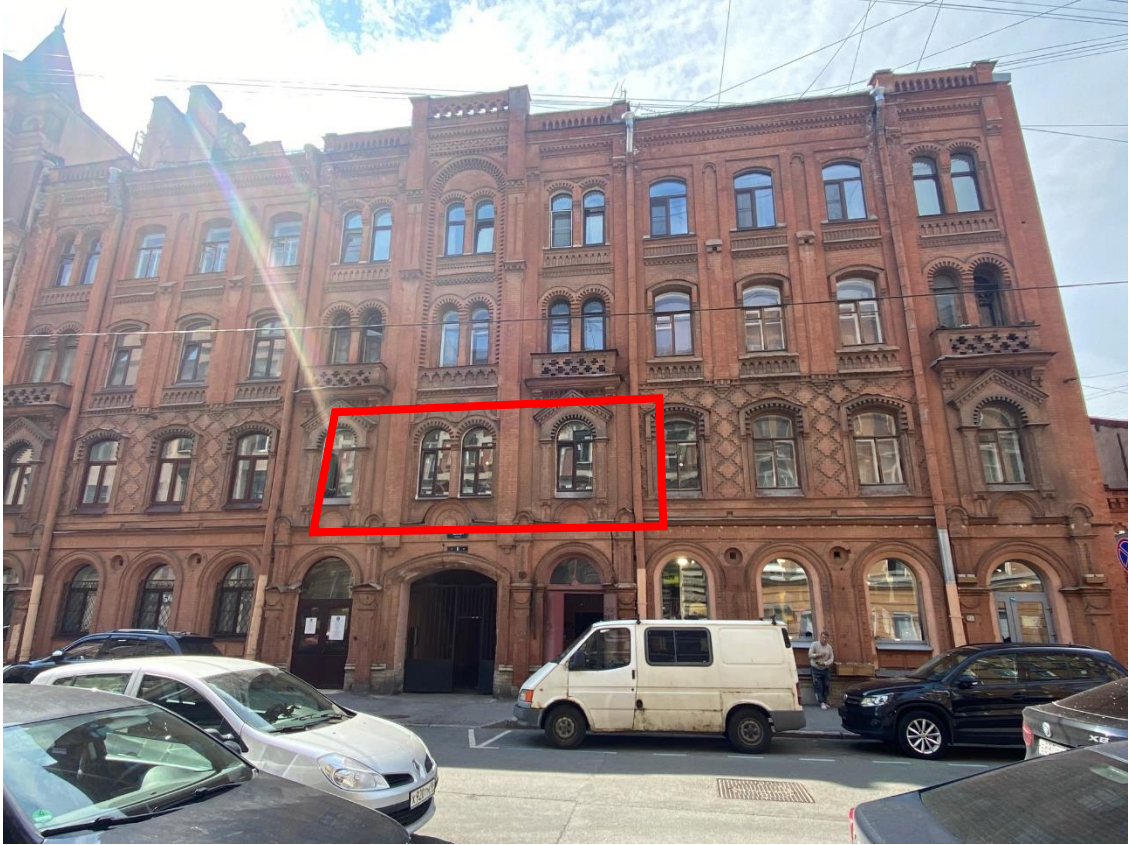
2. Выявленный объект культурного наследия «Доходный дом», расположенный по адресу: Санкт-Петербург, ул. Чехова, 8, литера А, входящий в состав выявленного объекта культурного наследия «Дом и экипажный магазин К.М. и К.К. Неллисов», расположенного по адресу: Санкт-Петербург, Чехова ул., 8, 10. Лицевой (западный) фасад здания. Вид с улицы Чехова. 12.04.2021.

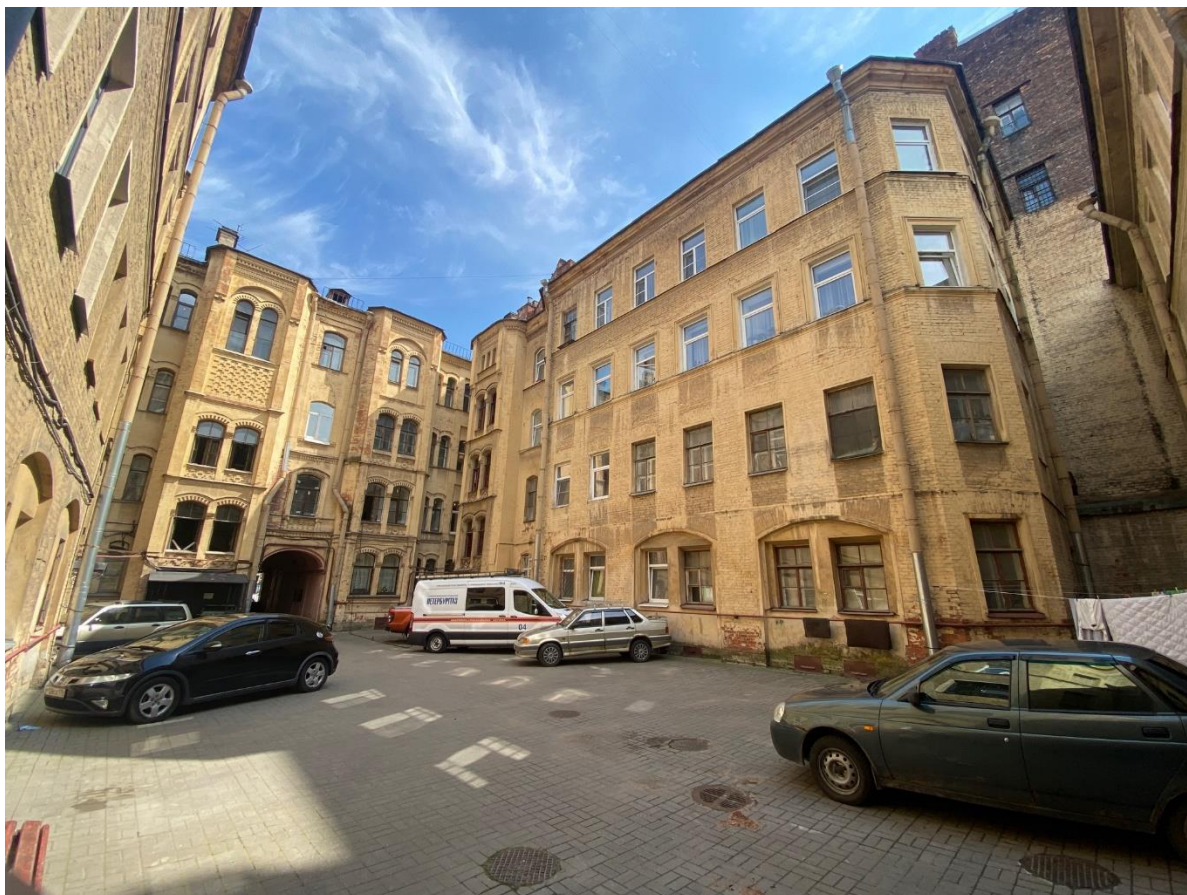
3. Выявленный объект культурного наследия «Доходный дом», расположенный по адресу: Санкт-Петербург, ул. Чехова, 8, литера А, входящий в состав выявленного объекта культурного наследия «Дом и экипажный магазин К.М. и К.К. Неллисов», расположенного по адресу: Санкт-Петербург, Чехова ул., 8, 10. Вид двора с запада. 12.04.2021.

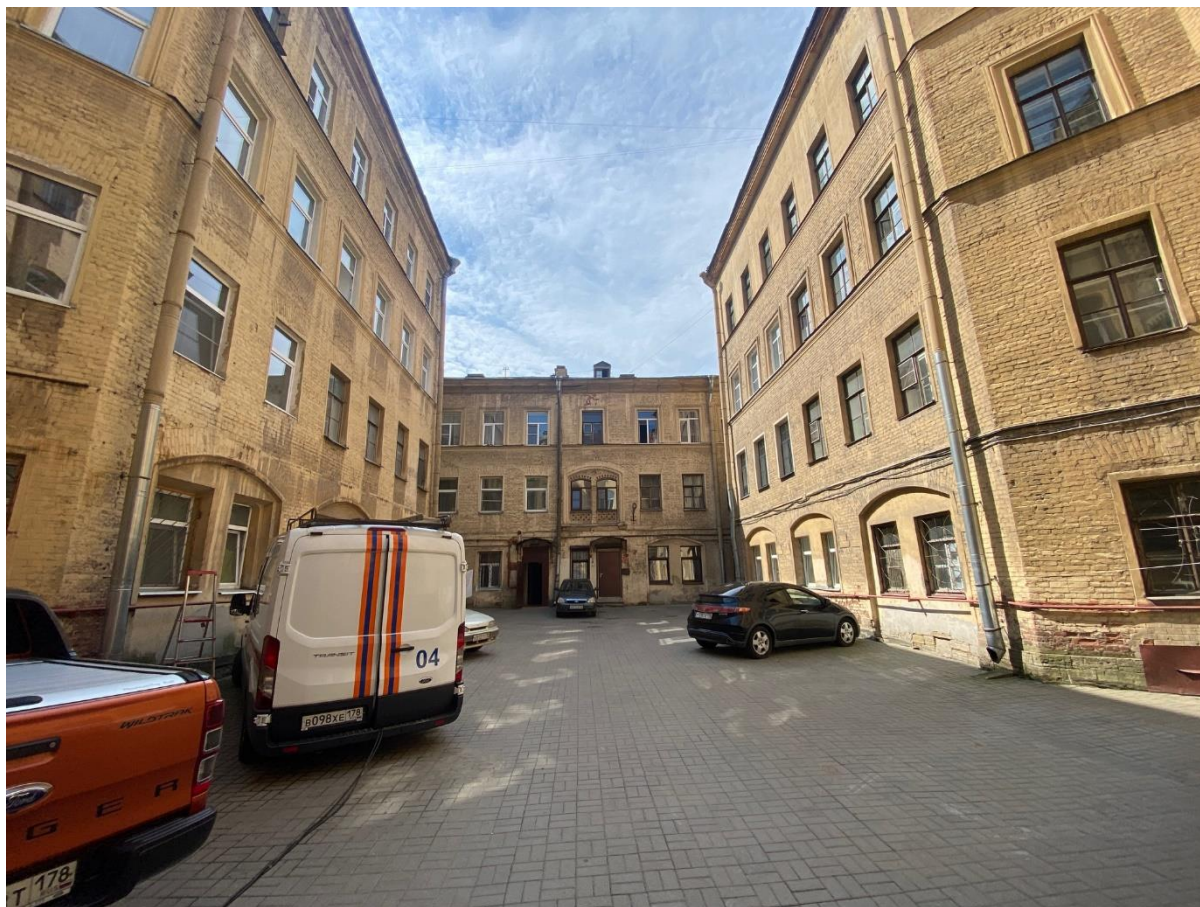
4. Выявленный объект культурного наследия «Доходный дом», расположенный по адресу: Санкт-Петербург, ул. Чехова, 8, литера А, входящий в состав выявленного объекта культурного наследия «Дом и экипажный магазин К.М. и К.К. Неллисов», расположенного по адресу: Санкт-Петербург, Чехова ул., 8, 10. Вид двора с востока. 12.04.2021.

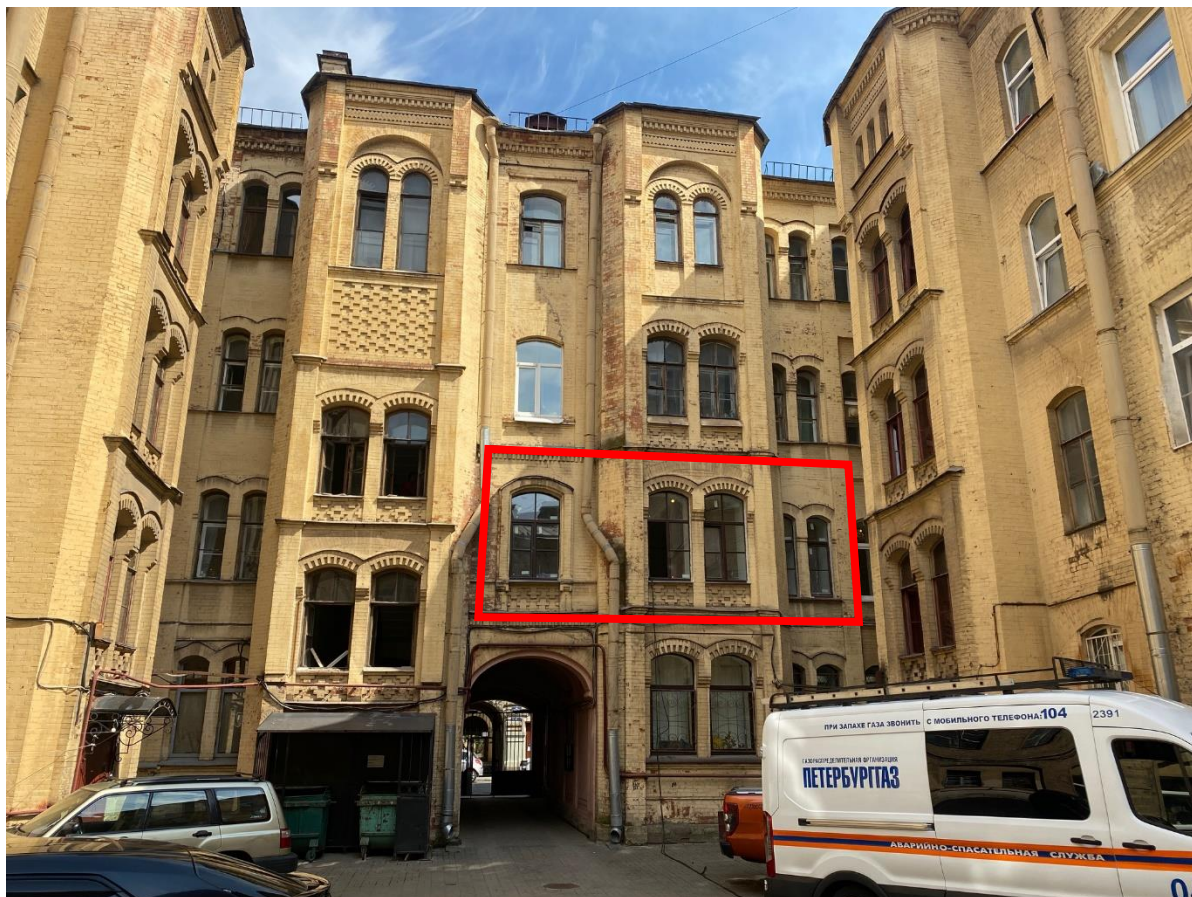
5. Выявленный объект культурного наследия «Доходный дом», расположенный по адресу: Санкт-Петербург, ул. Чехова, 8, литера А, входящий в состав выявленного объекта культурного наследия «Дом и экипажный магазин К.М. и К.К. Неллисов», расположенного по адресу: Санкт-Петербург, Чехова ул., 8, 10. Западный дворовый фасад. 12.04.2021.

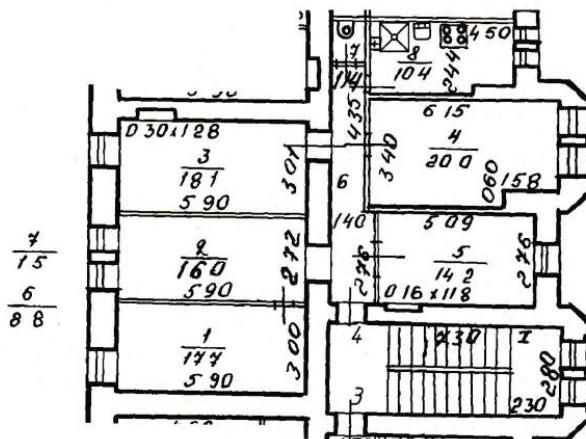
2 этаж

h= 3.42
