А К Т

по результатам проведения государственной историко-культурной экспертизы проектной документации на проведение работ по сохранению выявленного объекта культурного наследия «Служительский корпус», расположенного по адресу: г.

Санкт-Петербург, Арсенальная улица, д. 9, литера Д, входящего в состав выявленного объекта культурного наследия «Комплекс Санкт-Петербургской женской исправительной тюрьмы» - «Ремонт, реставрация и приспособление для современного использования выявленного объекта культурного наследия «Служительский корпус», входящего в состав выявленного объекта культурного наследия «Комплекс Санкт-Петербургской женской исправительной тюрьмы». – «Реконструкция с элементами реставрации лечебного корпуса» федерального казённого учреждения «Санкт-Петербургская психиатрическая больница (стационар) специализированного типа с интенсивным наблюдением» Министерства здравоохранения Российской Федерации по адресу: 195009, Российская Федерация, г. Санкт-Петербург, ул. Арсенальная, д. 9, лит. Д», разработанной ООО «АБ№1» в 2021 г., шифр АБ-10/20-024, с целью определения соответствия проектной документации требованиям законодательства Российской Федерации в области государственной ох

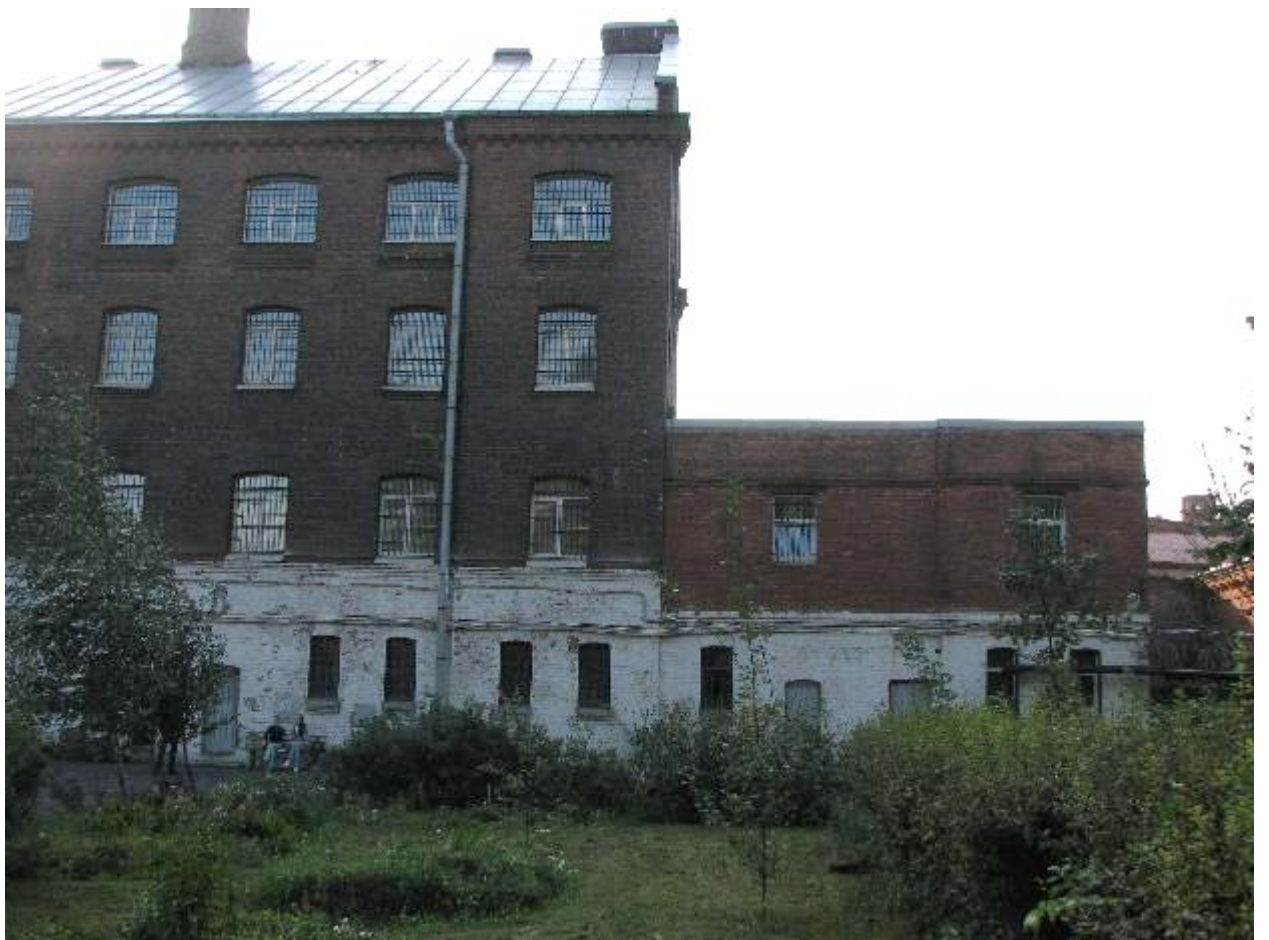
1. Северо-западный фасад выявленного объекта культурного наследия «Комплекс Санкт-Петербургской женской исправительной тюрьмы. Служительский корпус», расположенного по адресу: г. Санкт-Петербург, Арсенальная улица, дом 9, литера Д. 24.08.2021.

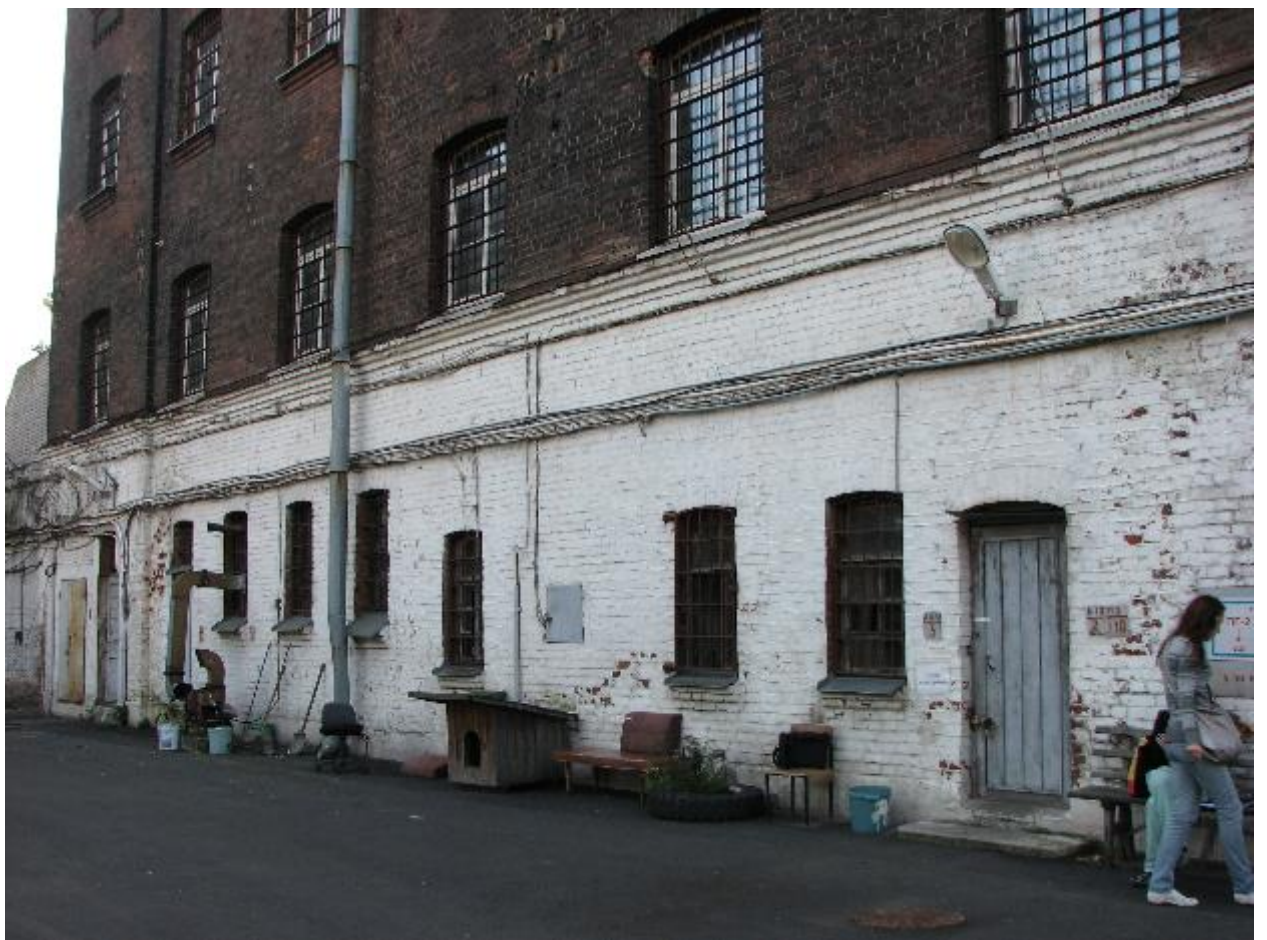
2. Северо-западный фасад выявленного объекта культурного наследия «Комплекс Санкт-Петербургской женской исправительной тюрьмы. Служительский корпус», расположенного по адресу: г. Санкт-Петербург, Арсенальная улица, дом 9, литера Д. 24.08.2021.

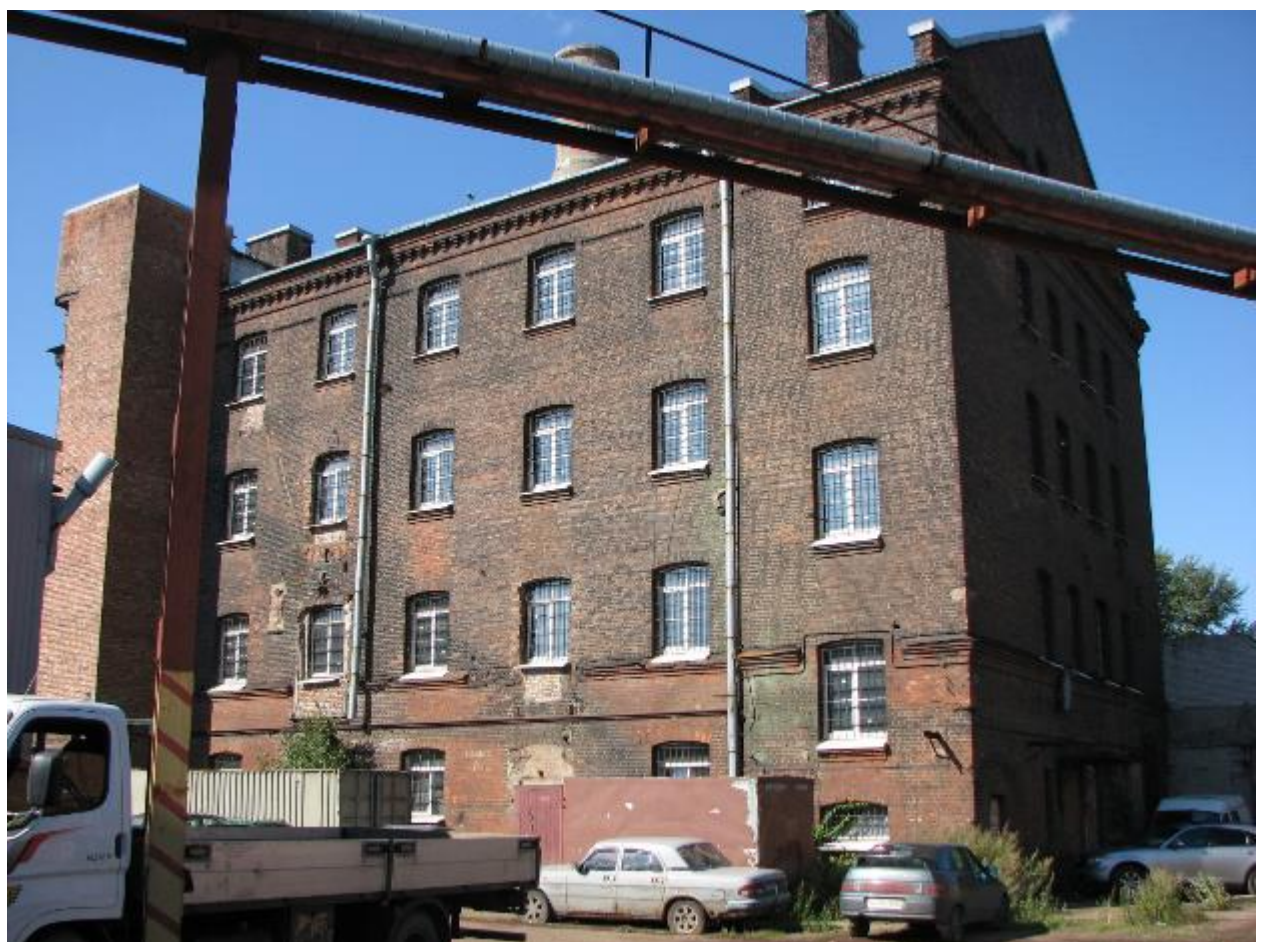
3. Северо-западный фасад выявленного объекта культурного наследия «Комплекс Санкт-Петербургской женской исправительной тюрьмы. Служительский корпус», расположенного по адресу: г. Санкт-Петербург, Арсенальная улица, дом 9, литера Д. Фрагмент. 24.08.2021.

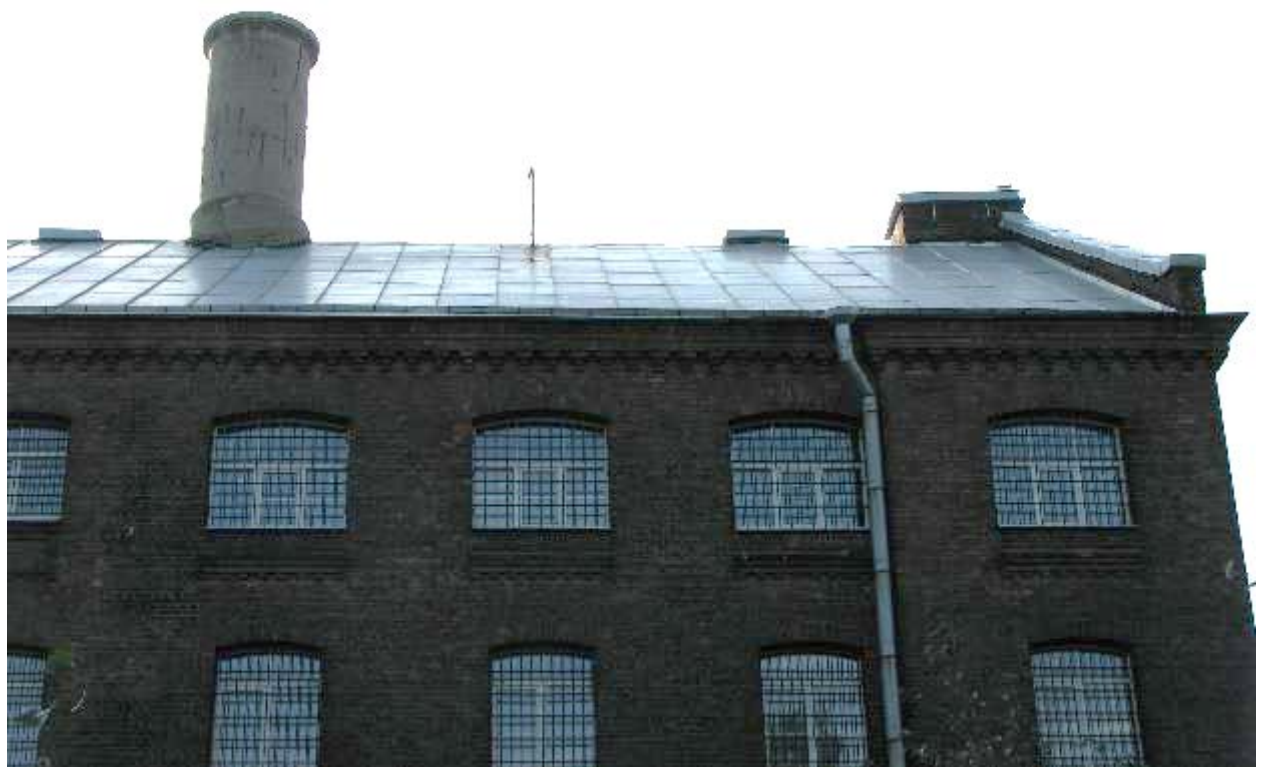
4. Юго-восточный и северо-восточный фасады выявленного объекта культурного наследия «Комплекс Санкт-Петербургской женской исправительной тюрьмы. Служительский корпус», расположенного по адресу: г. Санкт-Петербург, Арсенальная улица, дом 9, литера Д. 24.08.2021.

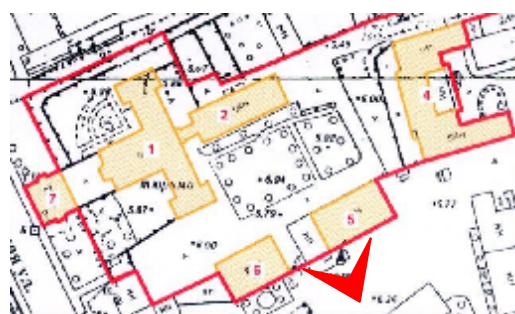
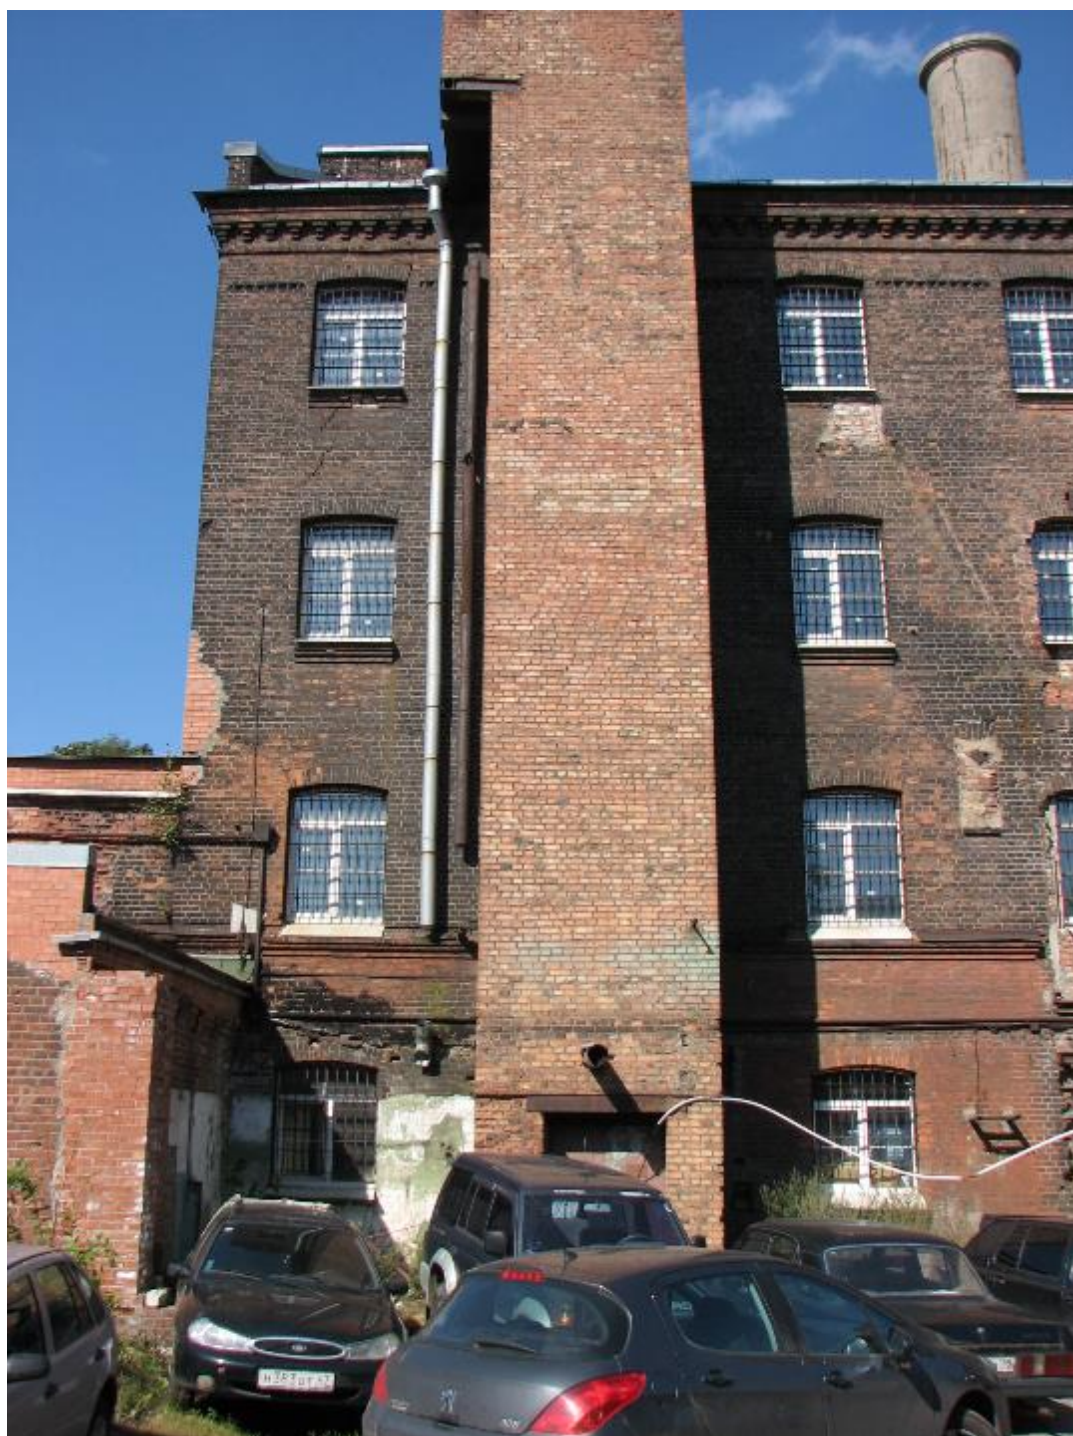
5. Юго-восточный фасад выявленного объекта культурного наследия «Комплекс Санкт-Петербургской женской исправительной тюрьмы. Служительский корпус», расположенного по адресу: г. Санкт-Петербург, Арсенальная улица, дом 9, литера Д. Фрагмент. 24.08.2021.

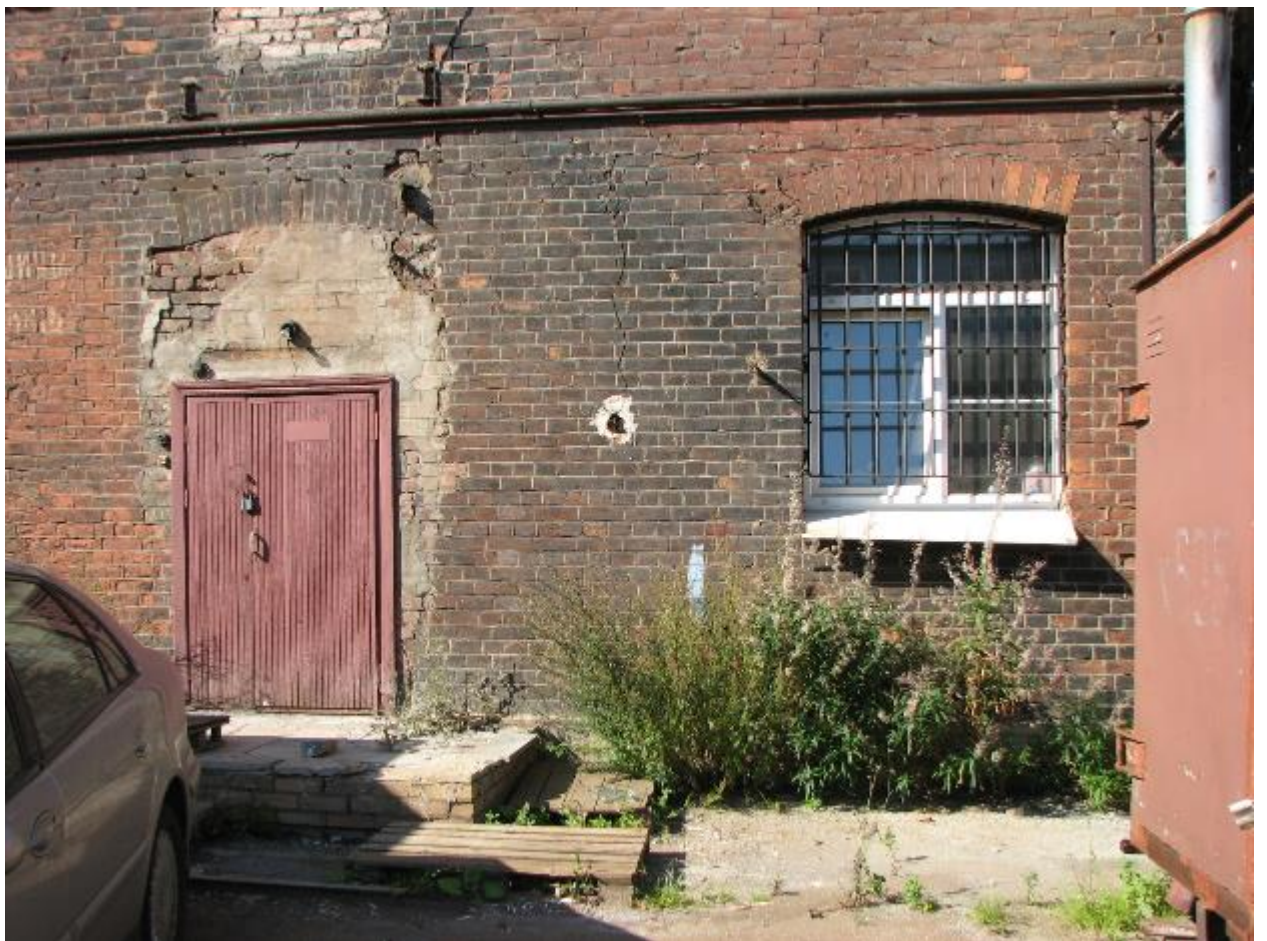
9. Северо-восточный фасад выявленного объекта культурного наследия «Комплекс Санкт-Петербургской женской исправительной тюрьмы. Служительский корпус», расположенного по адресу: г. Санкт-Петербург, Арсенальная улица, дом 9, литера Д. Фрагмент. 24.08.2021.
