Акт

по результатам государственной историко-культурной экспертизы
проектной документации на проведение работ по сохранению
объекта культурного наследия регионального значения «Дом П.А. Бенигсена»
по адресу: г. Санкт-Петербург, 12-я линия, 31, 33, 35: «Проект приспособления
для современного использования объекта культурного наследия регионального
значения «Дом П.А. Бенигсена», расположенного по адресу: г. Санкт-
Петербурбг, 12-я линия В.О., д. 35, литера А, в части перепланировки кв. 21»,
шифр 2023/02-4, разработанной ООО Фирма «АРБИ» в 2022-2023 годах

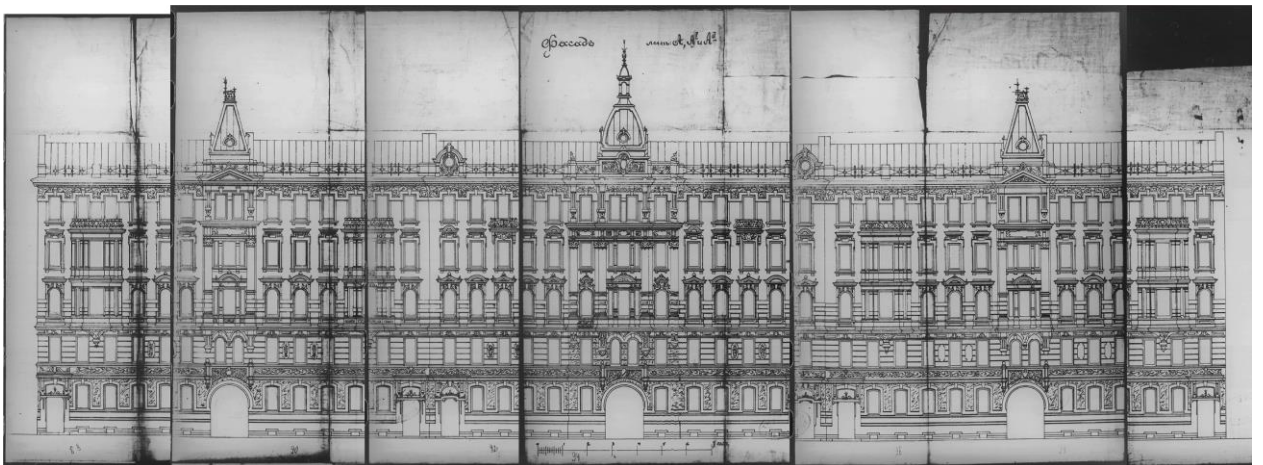
19. Проект фасада здания по адресу: участок № 31 по 12-ой линии В.О.
ЦГИА СПб. Фонд 513. Опись 102. Дело 1806

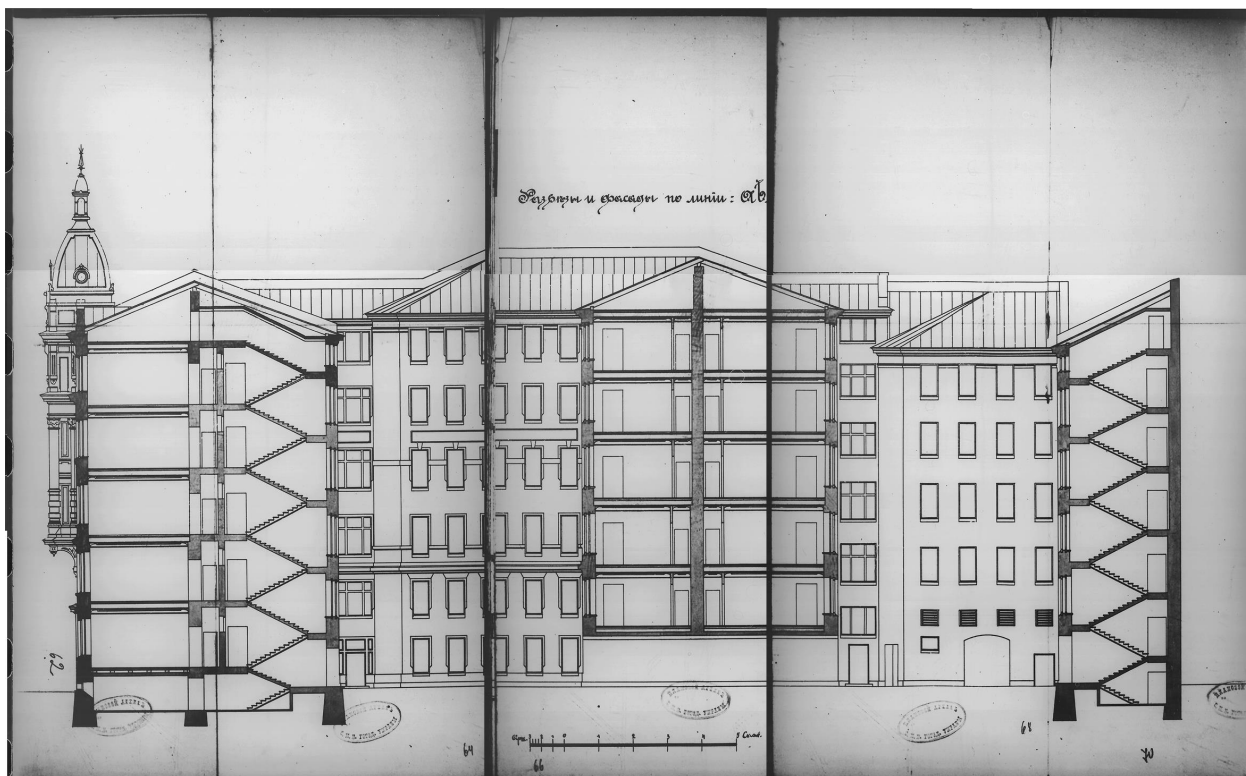
20. Разрез здания по адресу: участок № 31 по 12-ой линии В.О.
ЦГИА СПб. Фонд 513. Опись 102. Дело 1806

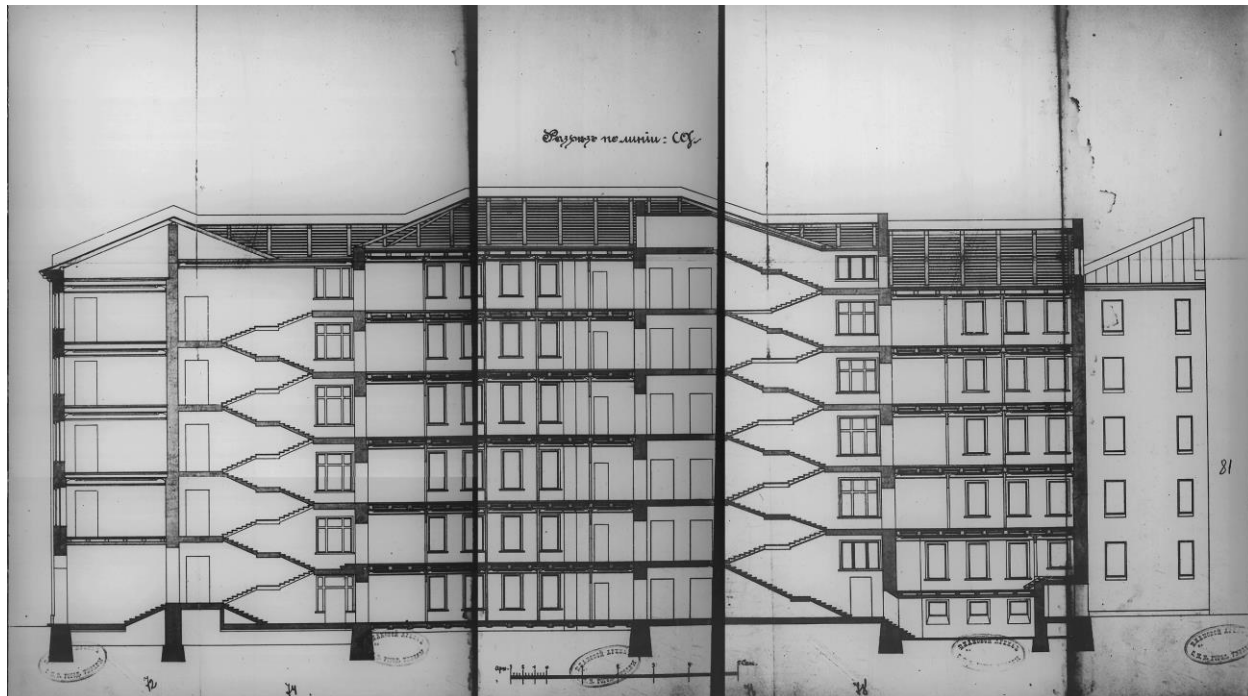
21. Разрез здания по адресу: участок № 31 по 12-ой линии В.О.
ЦГИА СПб. Фонд 513. Опись 102. Дело 1806

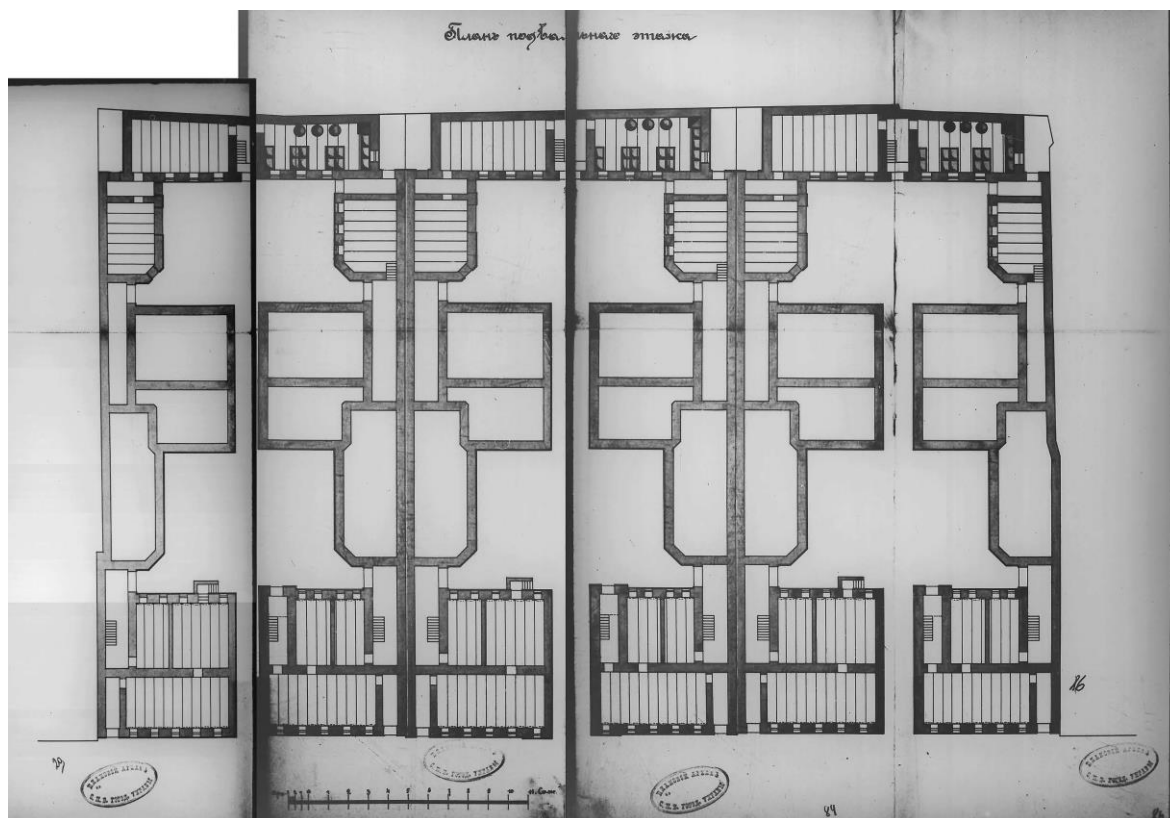
22. План подвала зданий на участке № 31 по 12-ой линии В.О. ЦГИА СПб.
Фонд 513. Опись 102. Дело 1806

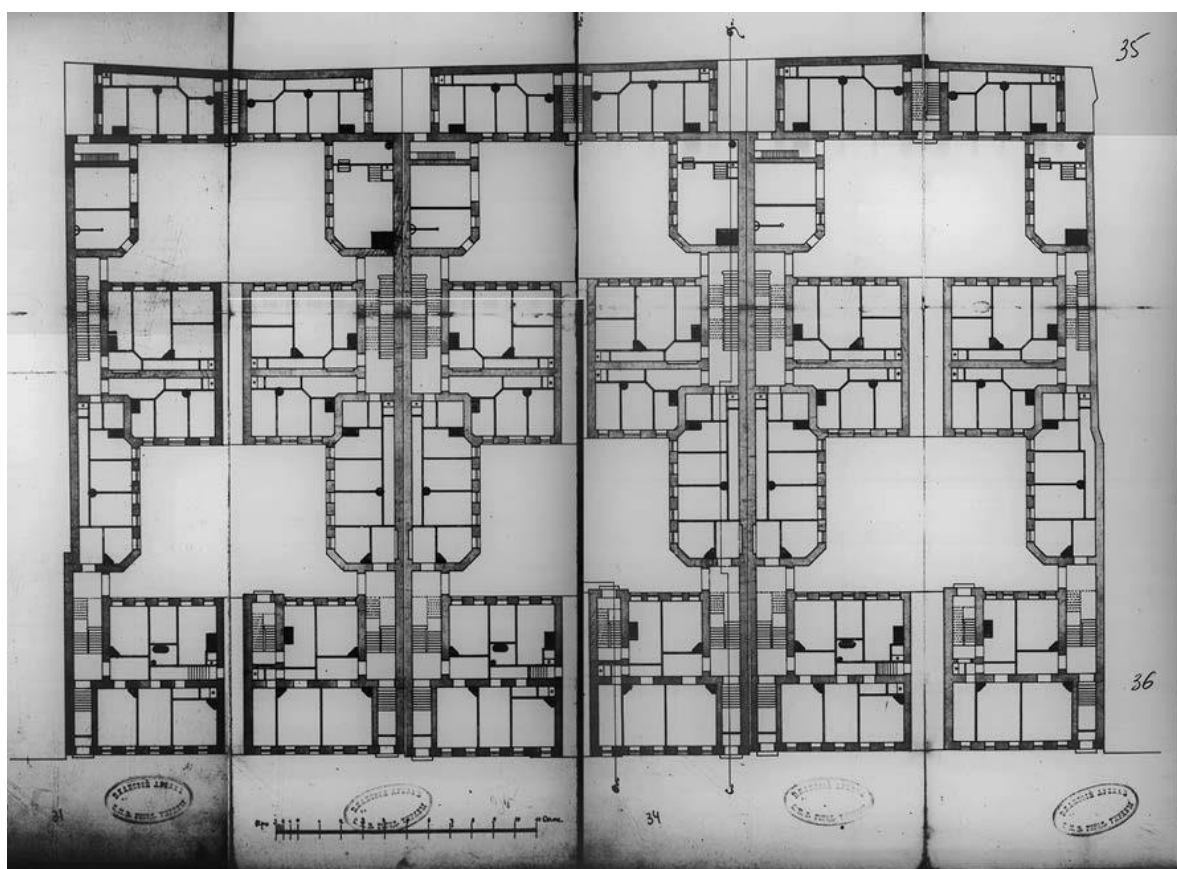
23. План первого этажа здания на участке № 31 по 12-ой линии В.О.
ЦГИА СПб. Фонд 513. Опись 102. Дело 1806

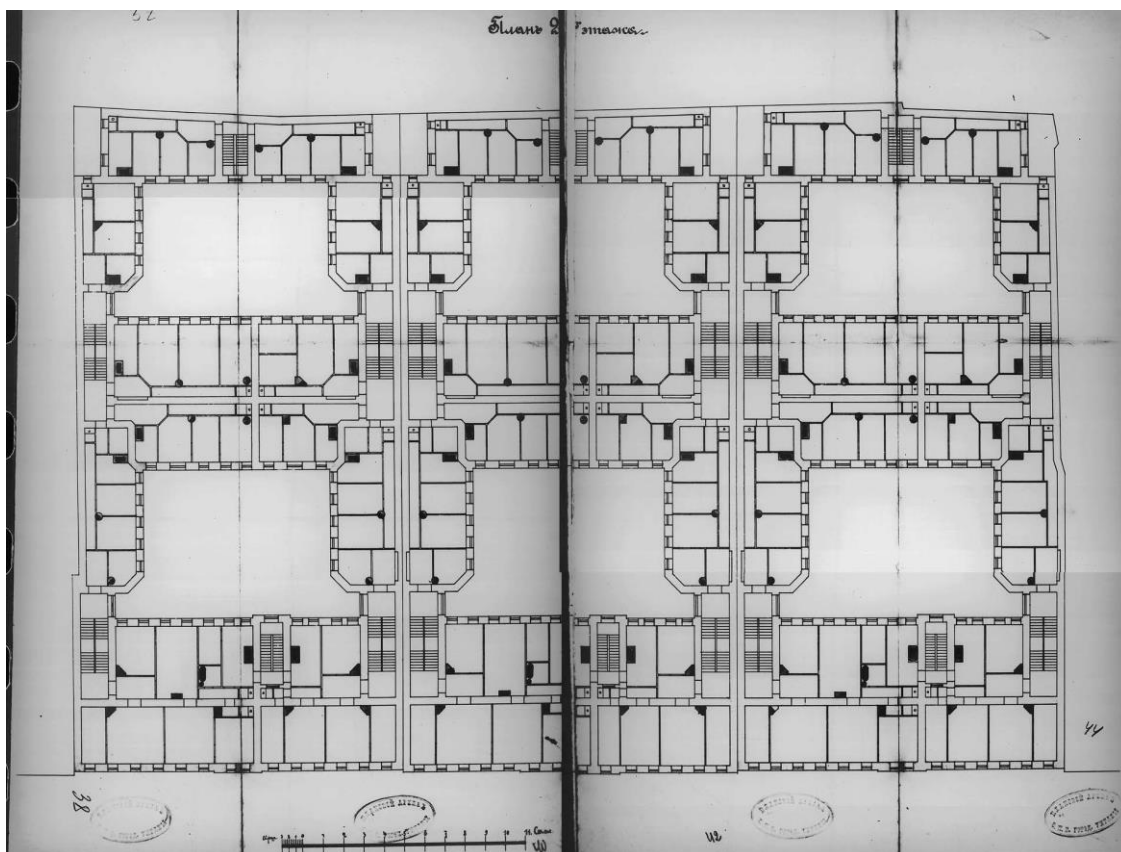
24. План второго этажа здания на участке № 31 по 12-ой линии В.О. ЦГИА СПб. Фонд 513. Опись 102. Дело 1806

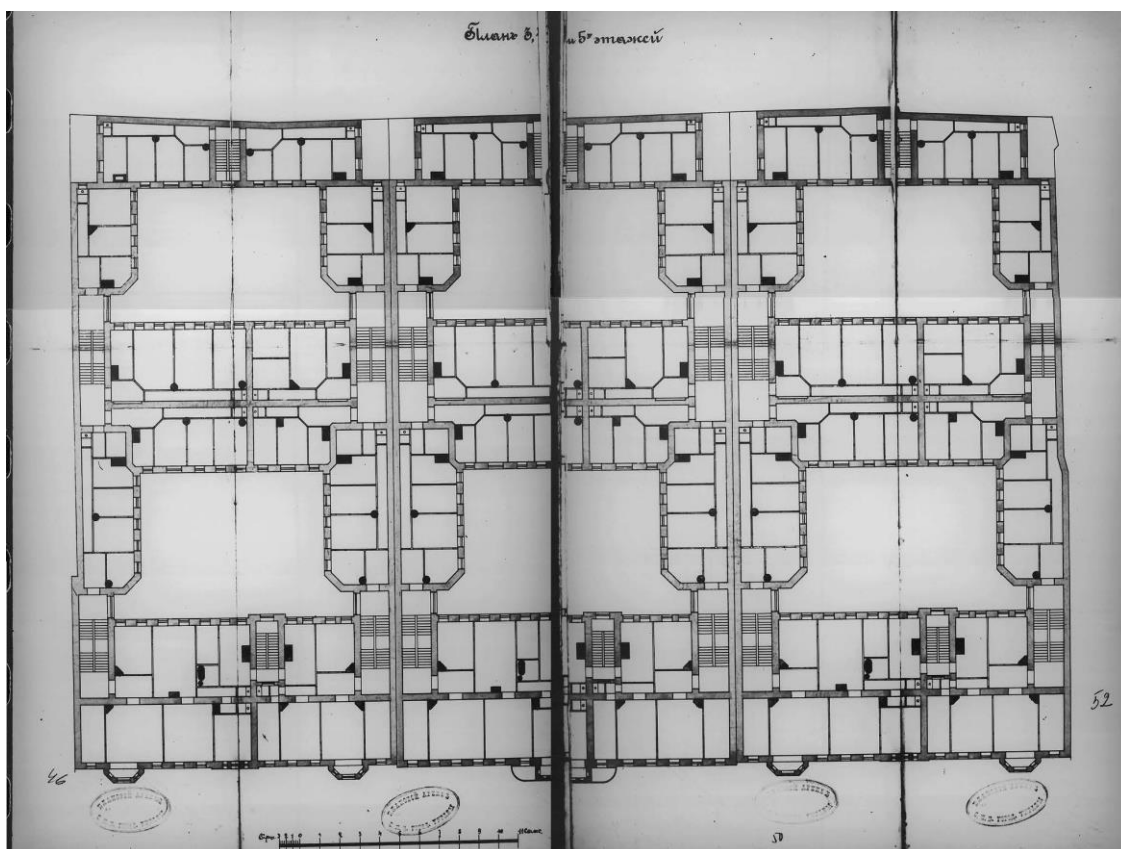
25. План третьего, четвертого, пятого этажей здания на участке № 31 по 12-ой линии В.О. ЦГИА СПб. Фонд 513. Опись 102. Дело 1806

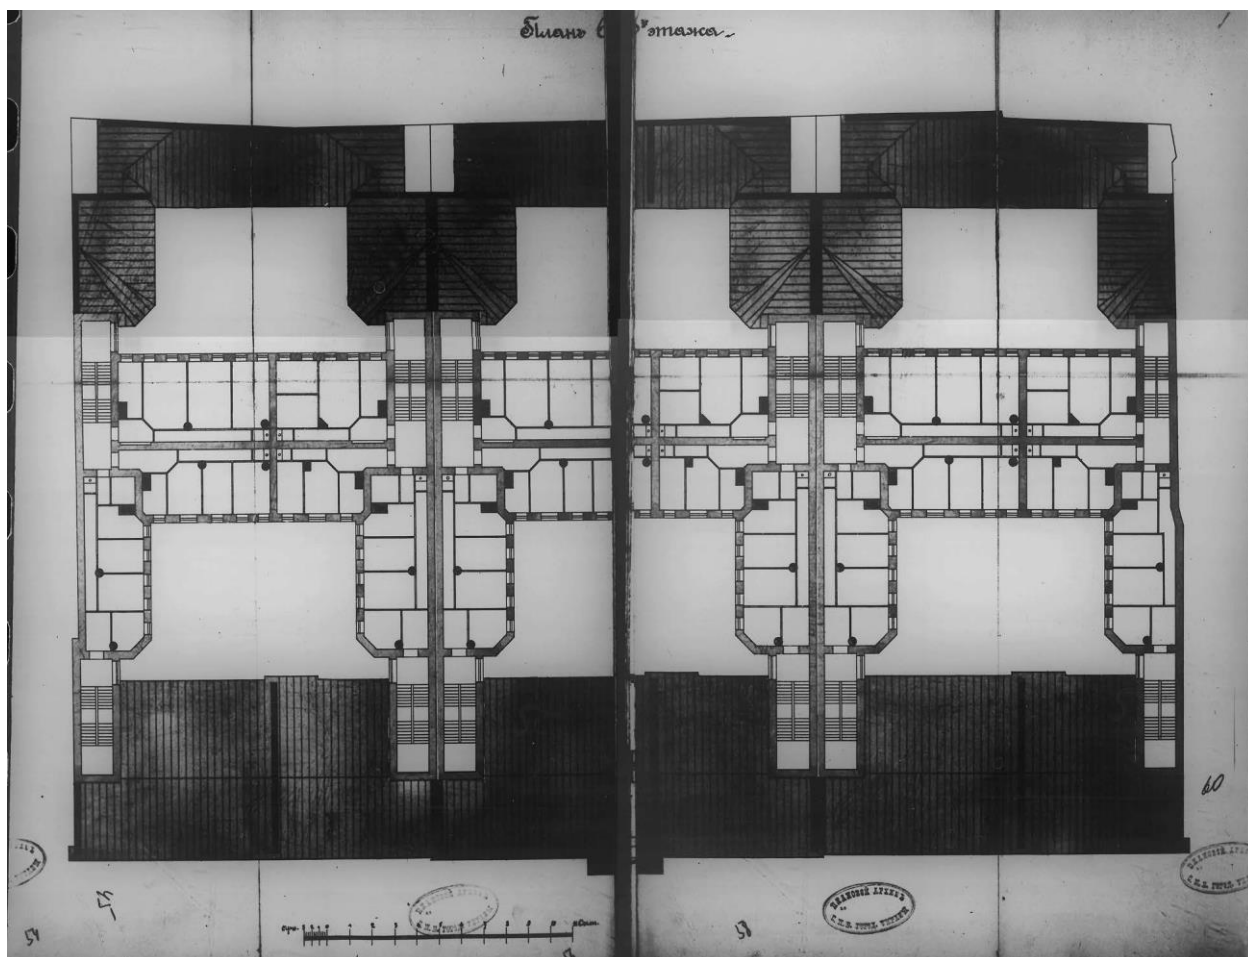
26. План шестого этажа здания на участке № 31 по 12-ой линии В.О.
ЦГИА СПб. Фонд 513. Опись 102. Дело 1806

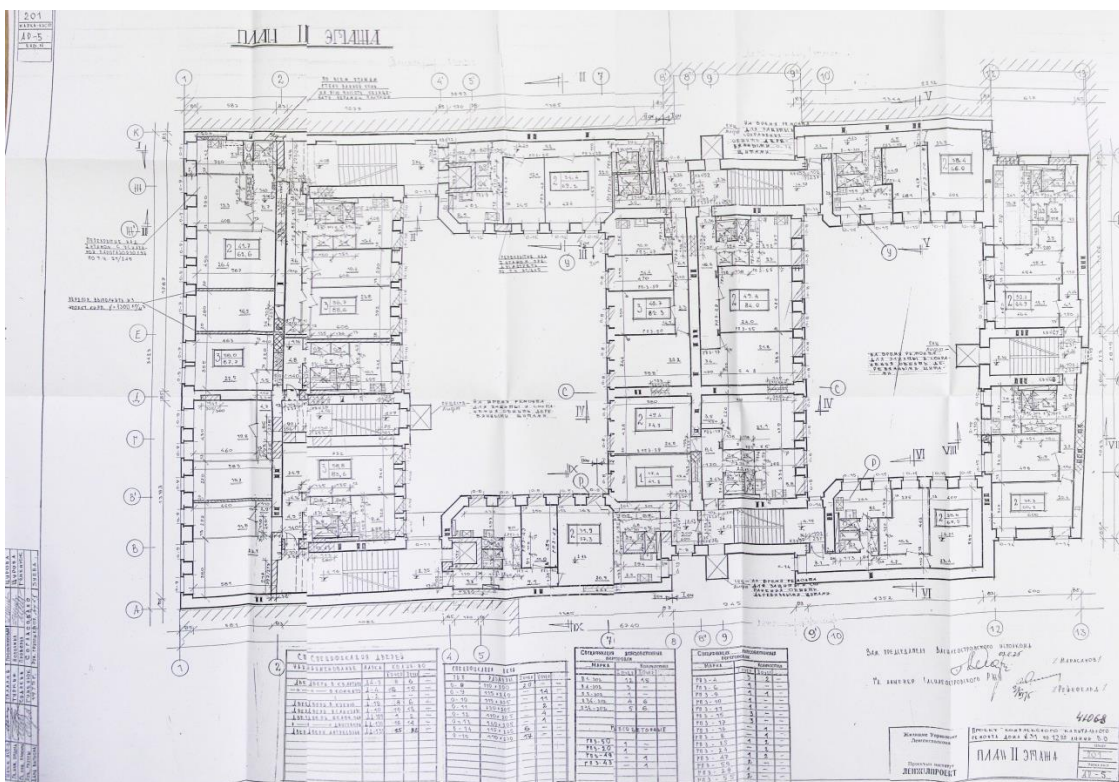
29. Дом №31. Проект комплексного капитального ремонта жилого дома №31 по 12 линии ВО. 1975. ОАО «ЛенжилНИИпроект». План второго этажа

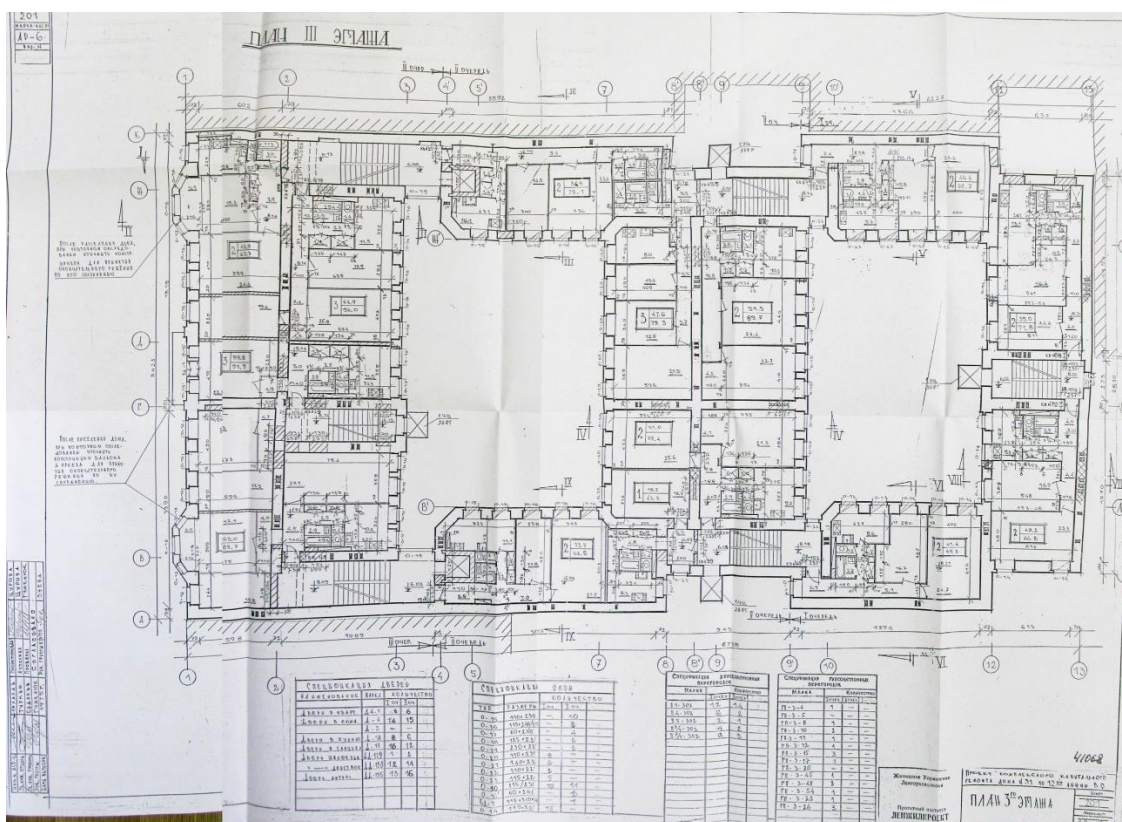
30. Дом №31. Проект комплексного капитального ремонта жилого дома №31 по 12 линии ВО. 1975. ОАО «ЛенжилНИИпроект». План третьего этажа

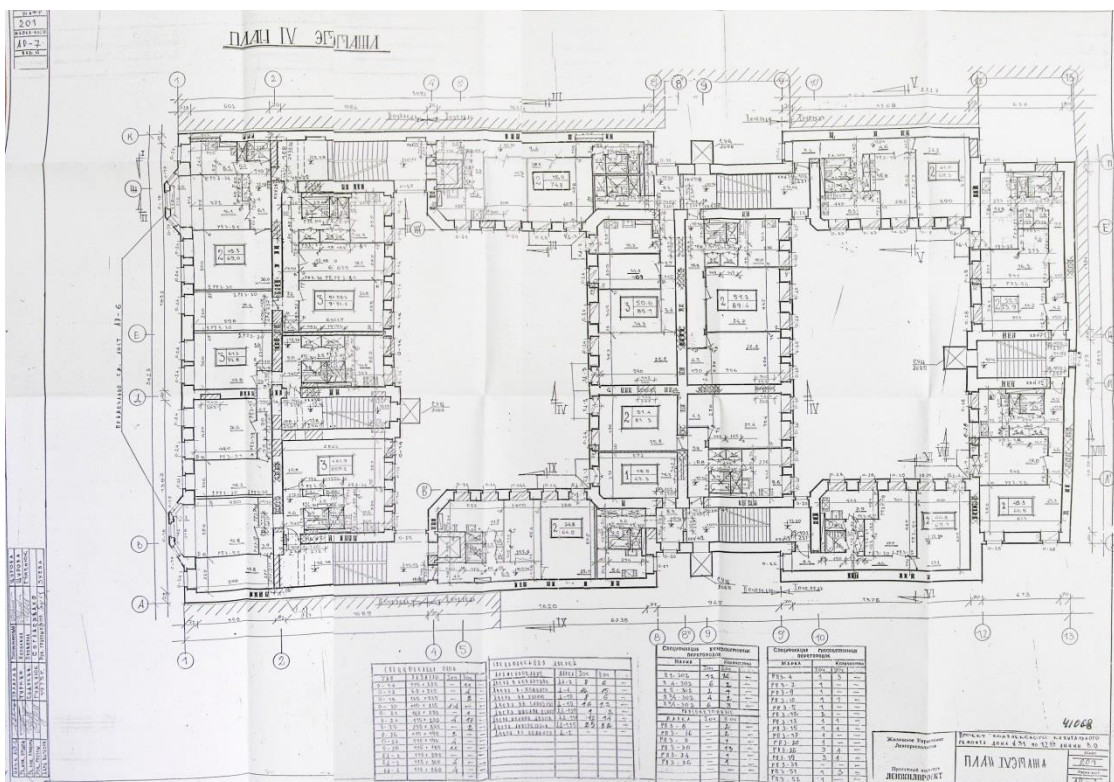
31. Дом №31. Проект комплексного капитального ремонта жилого дома №31 по 12 линии ВО. 1975. ОАО «ЛенжилНИИпроект». План четвертого этажа

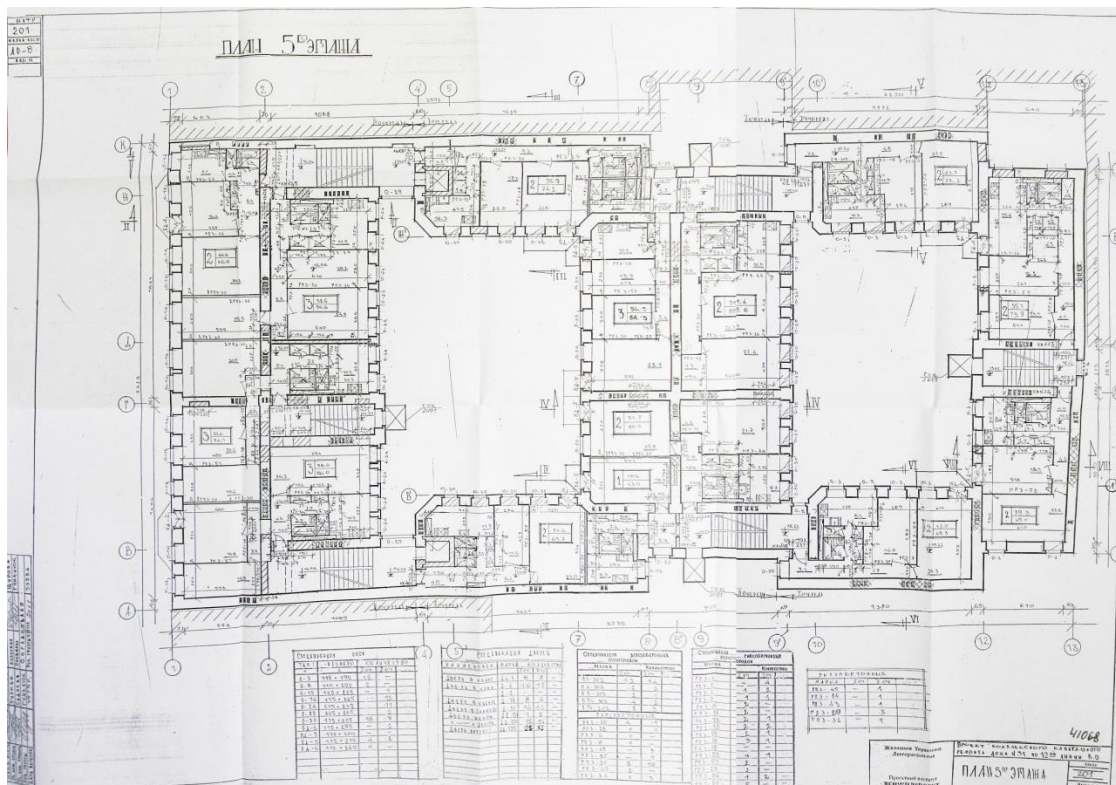
32. Дом №31. Проект комплексного капитального ремонта жилого дома №31 по 12 линии ВО. 1975. ОАО «ЛенжилНИИпроект». План пятого этажа

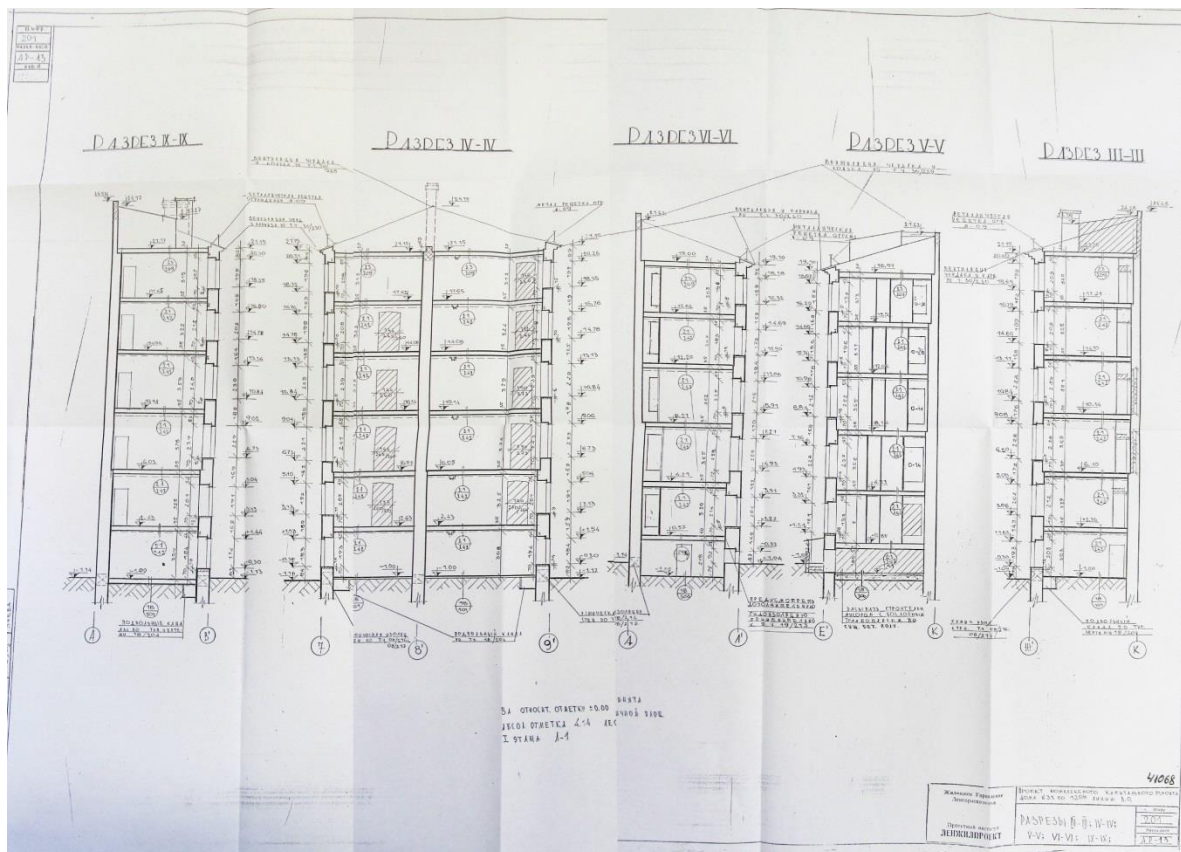
35. Дом №31. Проект комплексного капитального ремонта жилого дома №31 по 12 линии ВО. 1975. ОАО «ЛенжилНИИпроект». Разрезы III-III, V-V, VI-VI, IV-IV, XI-XI.

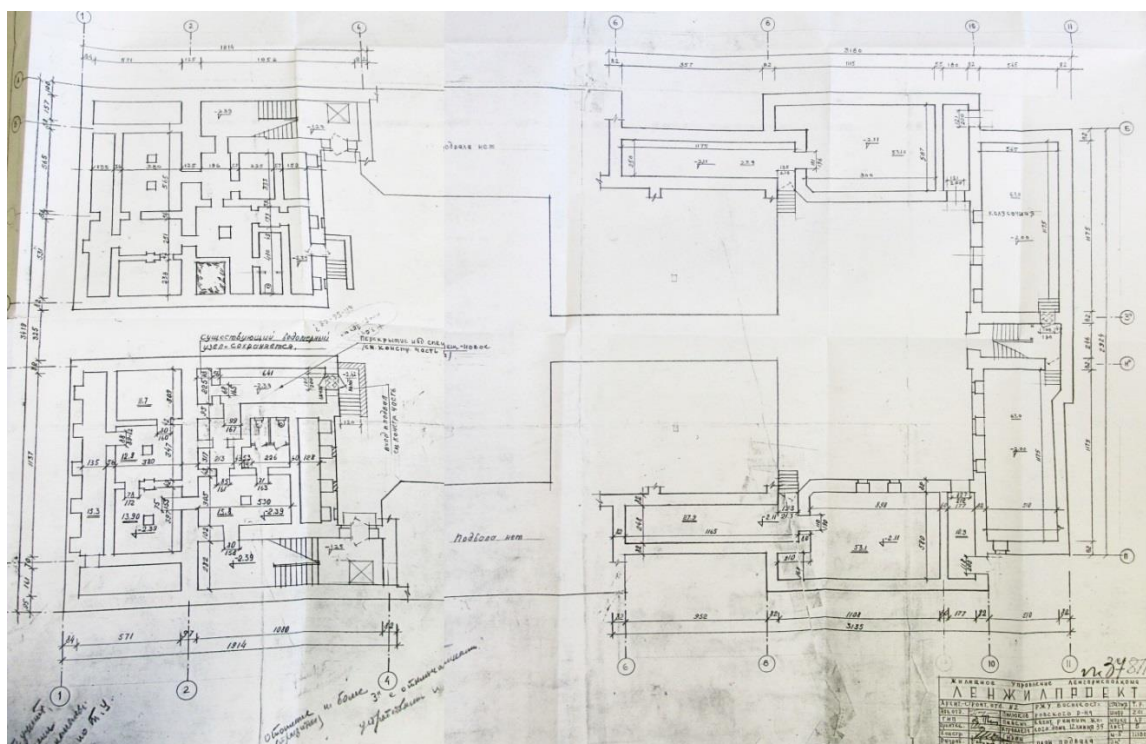
36. Дом №35. Проект комплексного капитального ремонта жилого дома №35 по 12-й линии В.О. 1964. ОАО «ЛенжилНИИпроект». План подвала

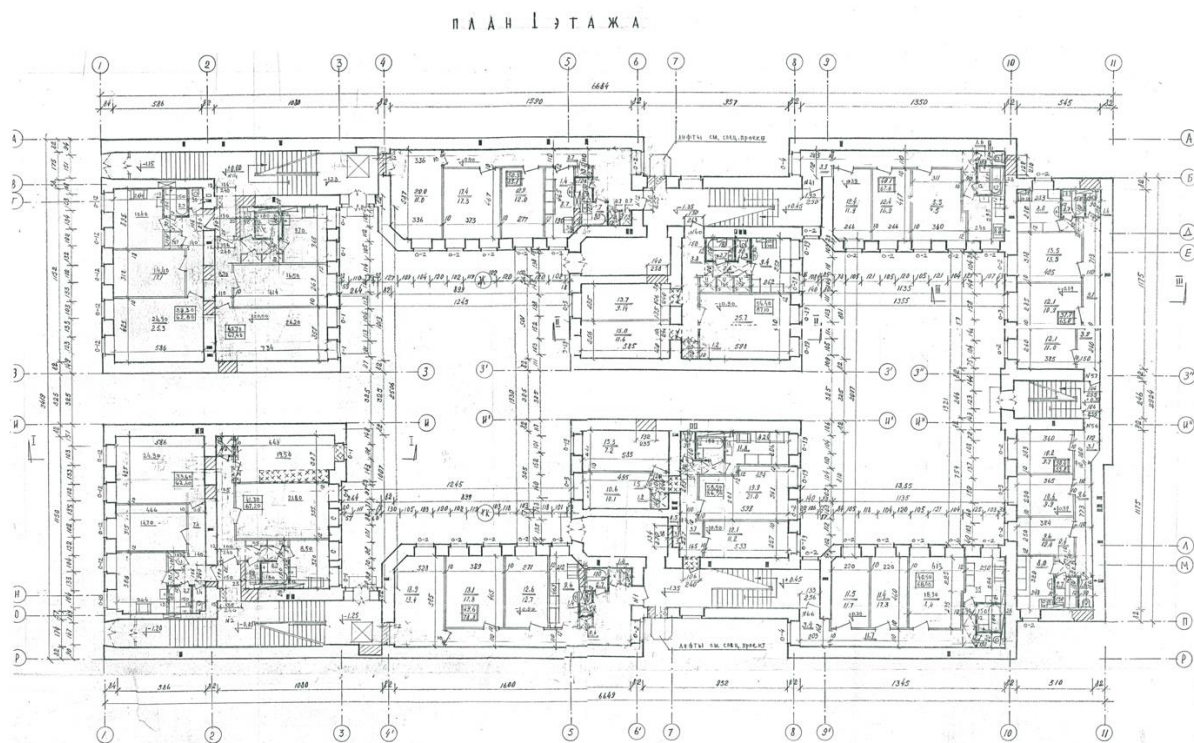
37. Дом №35. Проект комплексного капитального ремонта жилого дома №35 по 12-й линии В.О. 1964. ОАО «ЛенжилНИИпроект». План первого этажа

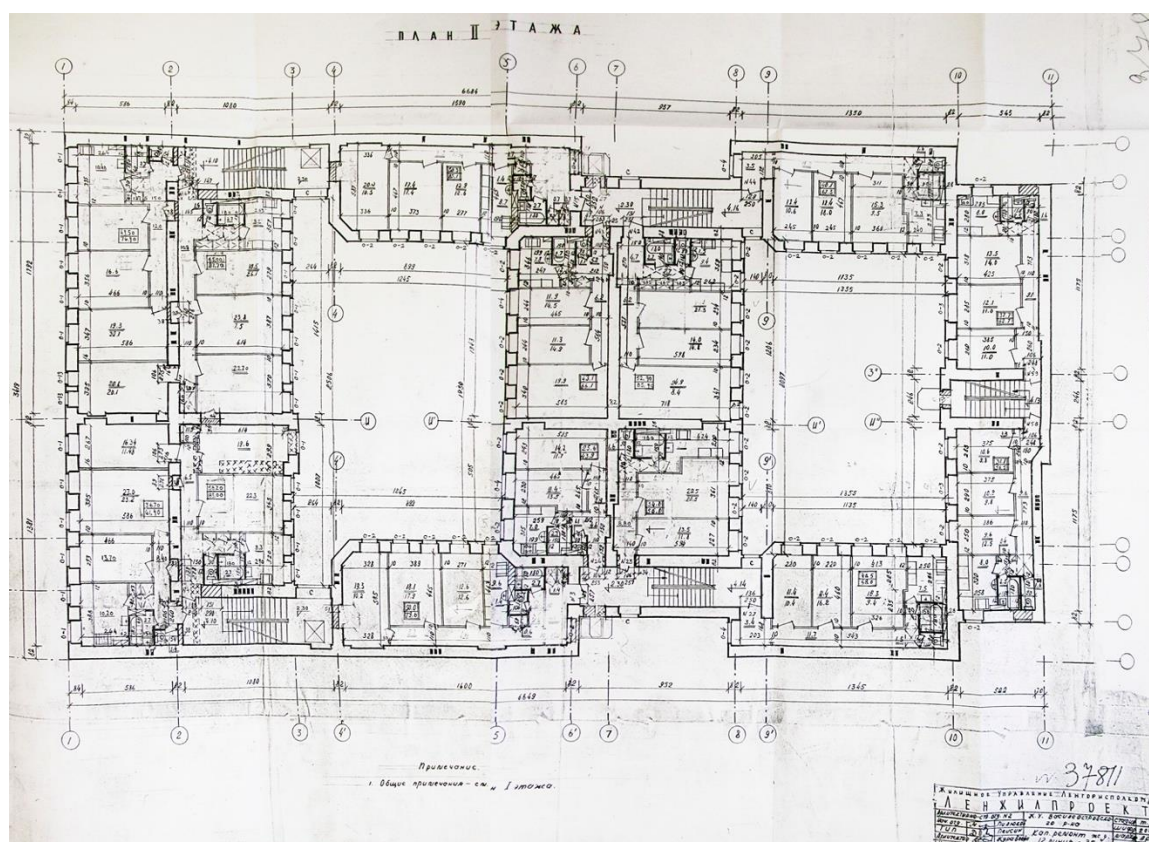
38. Дом №35. Проект комплексного капитального ремонта жилого дома №35 по 12-й линии В.О. 1964. ОАО «ЛенжилНИИпроект». План второго этажа

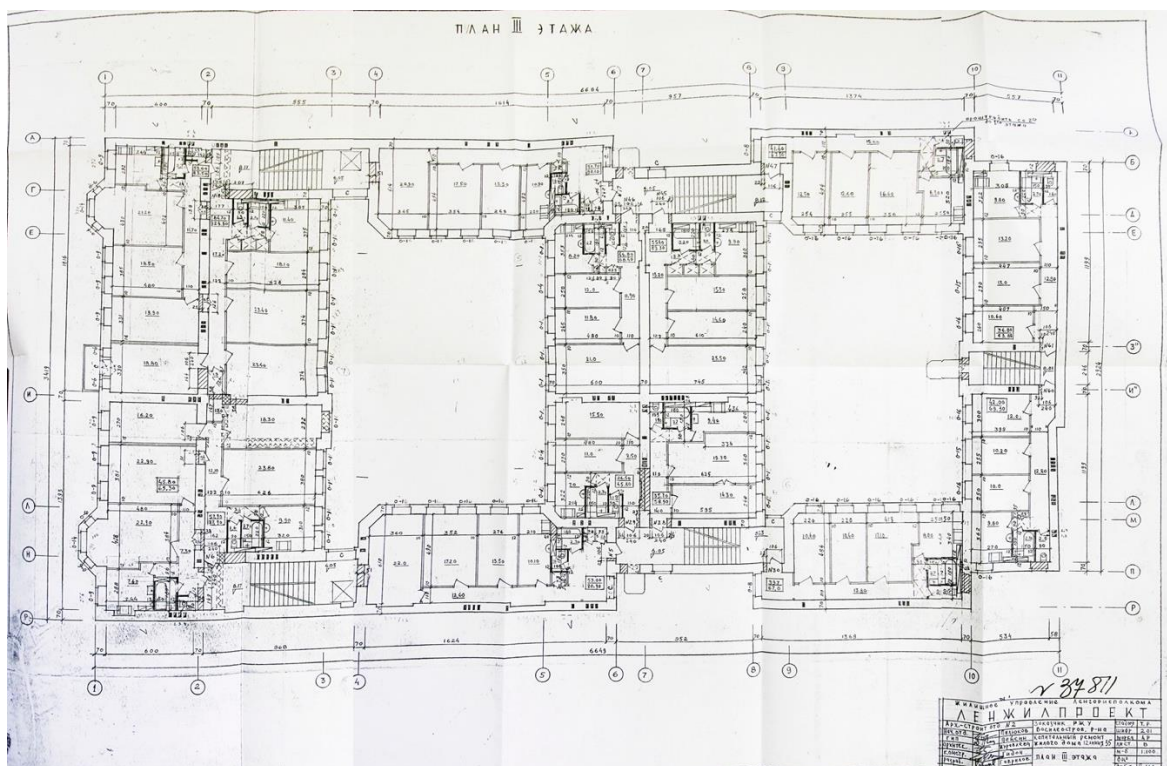
39. Дом №35. Проект комплексного капитального ремонта жилого дома №35 по 12-й линии В.О. 1964. ОАО «ЛенжилНИИпроект». План третьего этажа

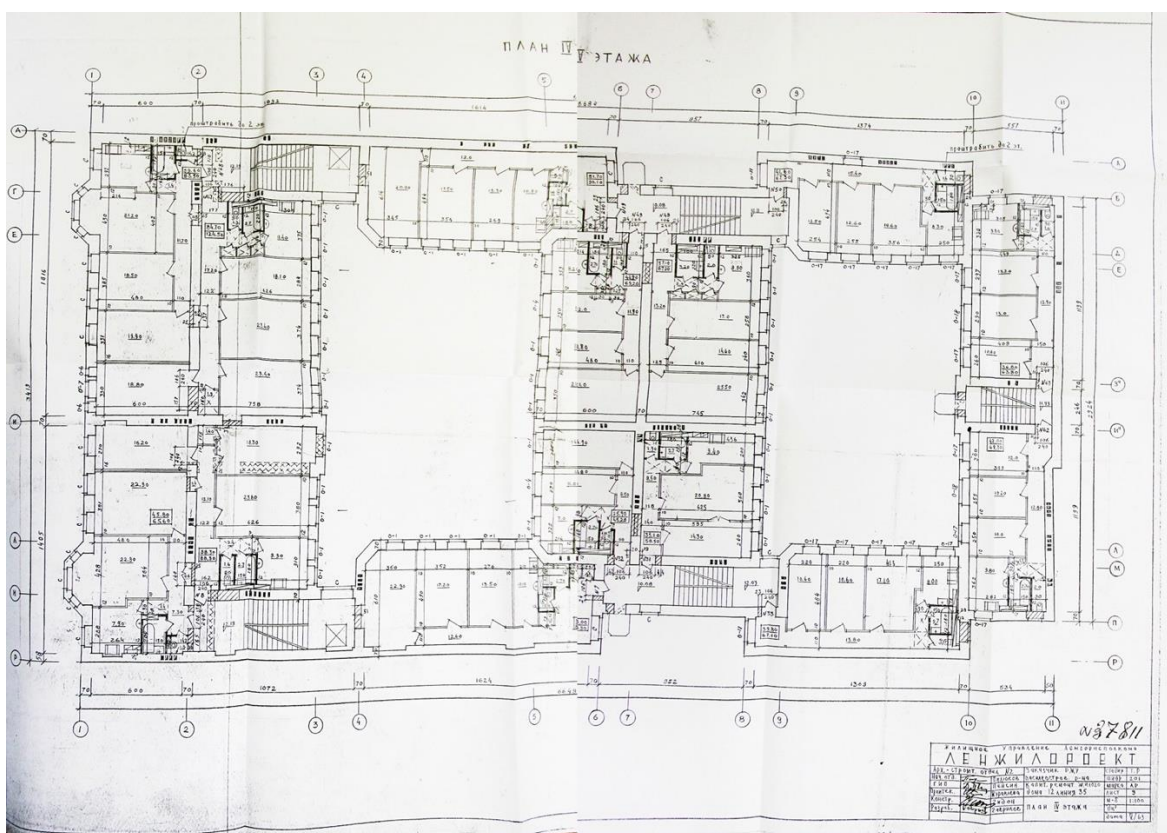
40. Дом №35. Проект комплексного капитального ремонта жилого дома №35 по 12-й линии В.О. 1964. ОАО «ЛенжилНИИпроект». План четвертого этажа

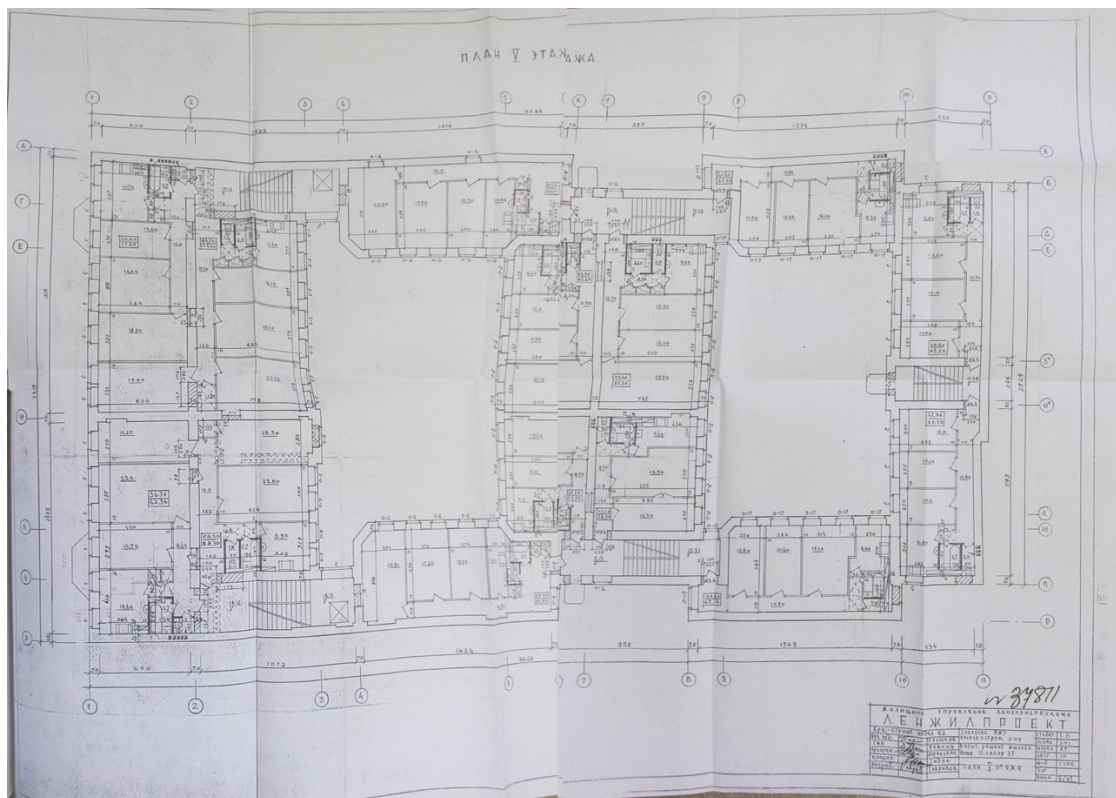
41. Дом №35. Проект комплексного капитального ремонта жилого дома №35 по 12-й линии В.О. 1964. ОАО «ЛенжилНИИпроект». План пятого этажа

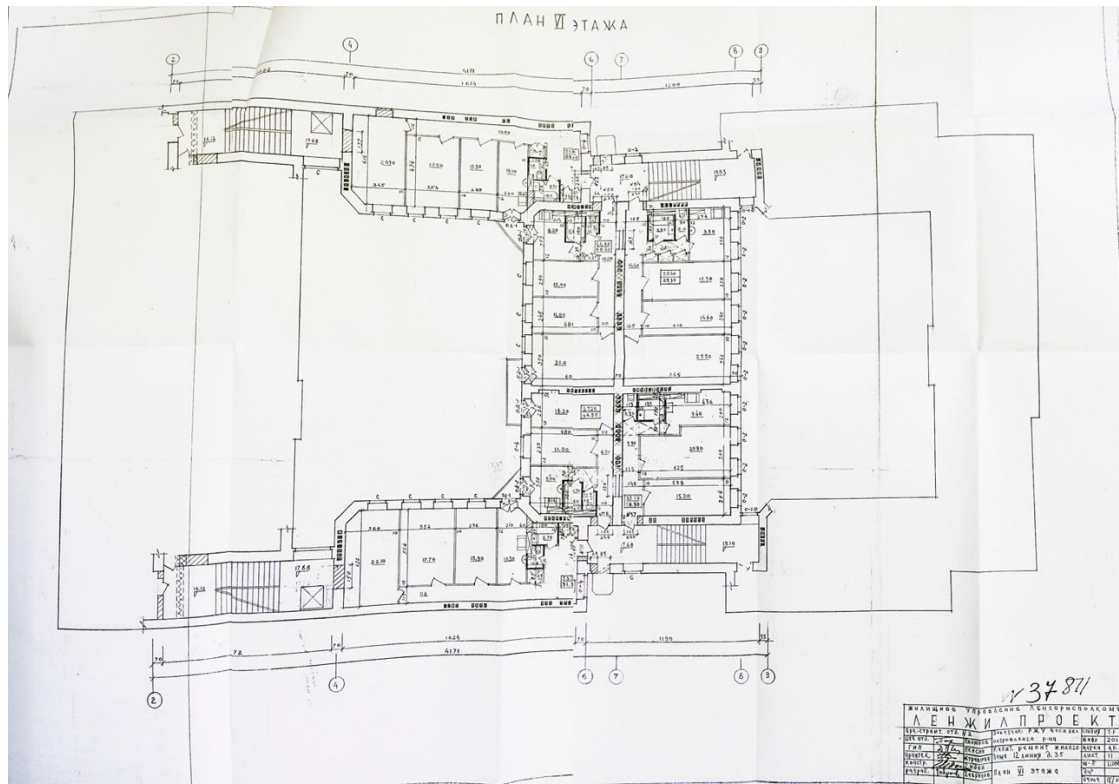
42. Дом №35. Проект комплексного капитального ремонта жилого дома №35 по 12-й линии В.О. 1964. ОАО «ЛенжилНИИпроект». План шестого этажа

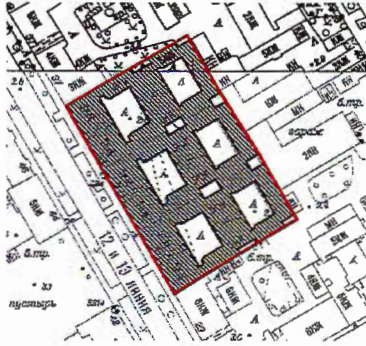
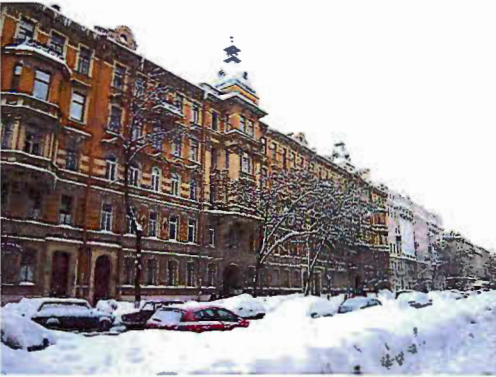
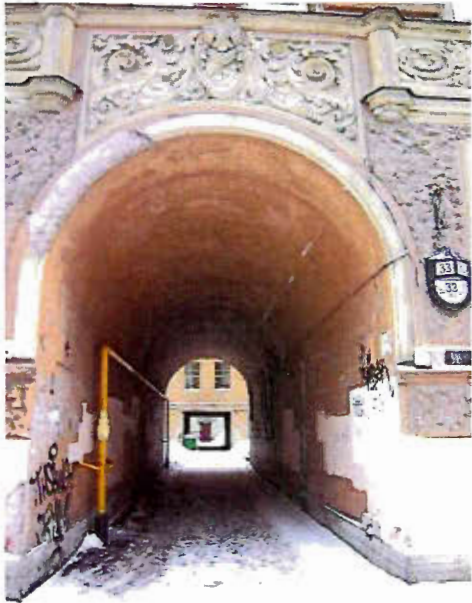
№ пп	Виды предметов охраны	Элементы предметов охраны	Фотофиксация
1	2	3	4
1	Объемно-пространственное решение:	<p>исторические габариты и конфигурация здания, состоящего из трех пятиэтажных лицевых корпусов, объединенных общим решением лицевых фасадов, и примыкающих к ним двенадцати 5-6-этажных дворовых флигелей, образующих шесть замкнутых внутренних дворов и четыре световых колодца;</p> <p>конфигурация (двускатная) и габариты крыш, включая конфигурацию и габариты купола с фонариком в центральной оси и шатровых завершений, фланкирующих фасады;</p> <p>габариты и конфигурация шести воротных проездов – трех арочных (в лицевых корпусах) и трех с плоскими перекрытиями (в дворовых флигелях).</p>

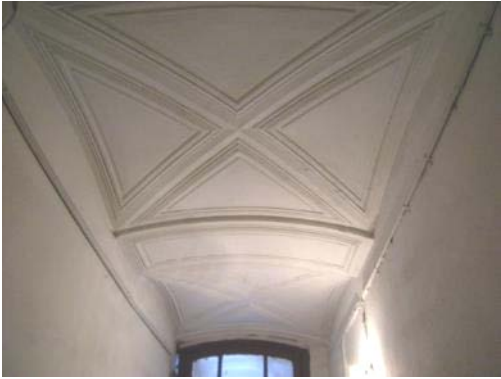
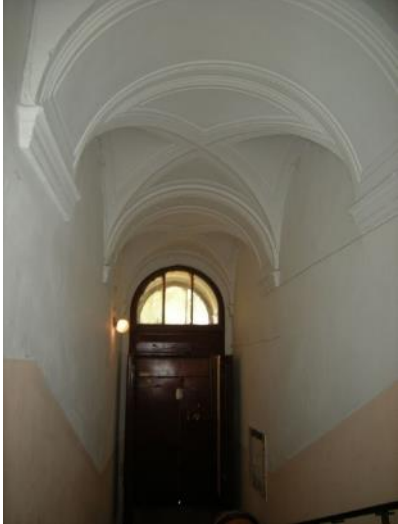
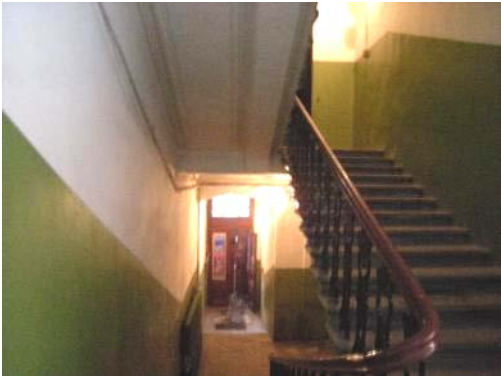
2	<p>Конструктивная система здания:</p>	<p>исторические наружные и внутренние капитальные кирпичные стены;</p> <p>исторические отметки междуэтажных перекрытий;</p> <p>сводчатые перекрытия воротных проездов – тип сводов (цилиндрический);</p> <p>тип сводов вестибюлей парадных входов – крестовые на подпружных арках;</p> <p>исторические лестницы: парадные лестницы Л-1 – Л-2 лицевых корпусов дд. 31-35:</p> <p>местоположение, габариты, конструкция (марши по косоурам), тип (двухмаршевые), ступени (из лещадной плиты);</p>

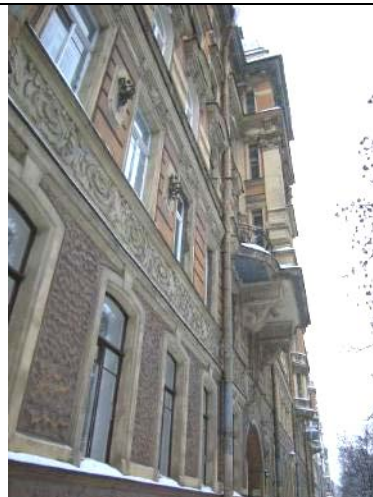
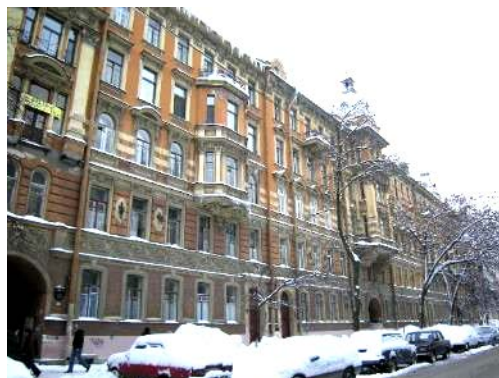
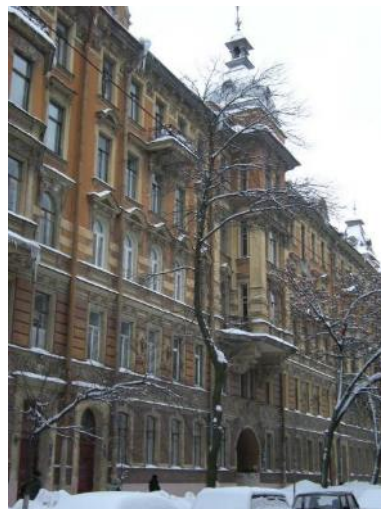
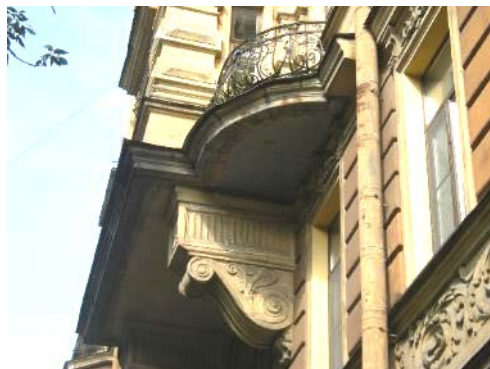
два балкона, примыкающие к центральному эркеру – местоположение (на уровне 3-го этажа), габариты, конфигурация (в четверть круга);

ограждение балконов – материал (черный металл), техника исполнения (ковка), рисунок (геометрический и стилизованный растительный орнамент);

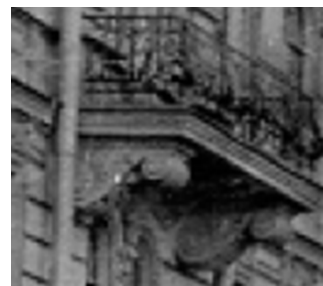
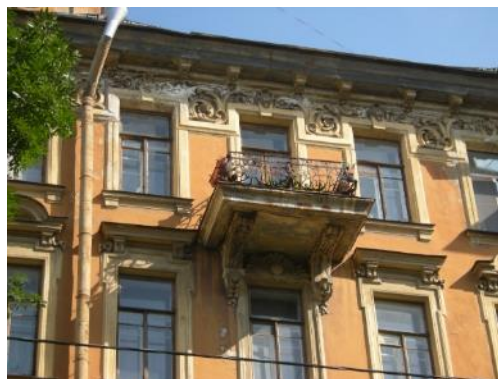
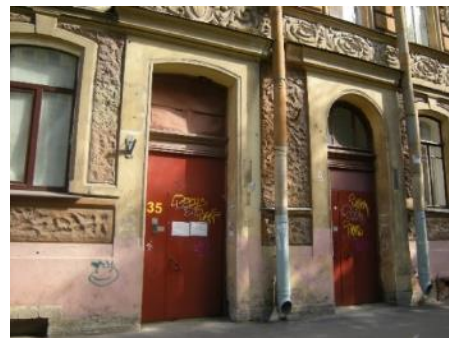
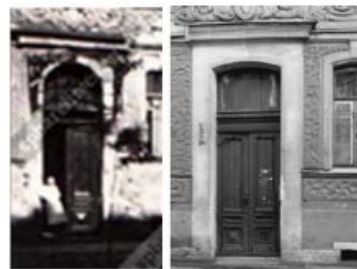
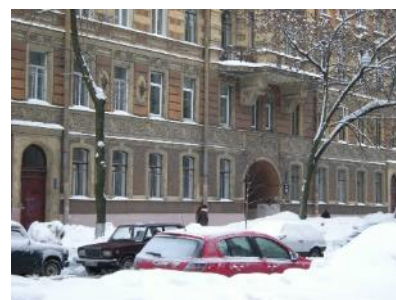
козырьки* над верными проемами – исторический материал и рисунок;

три арочных проема воротных проездов, перекрытых цилиндрическими сводами;

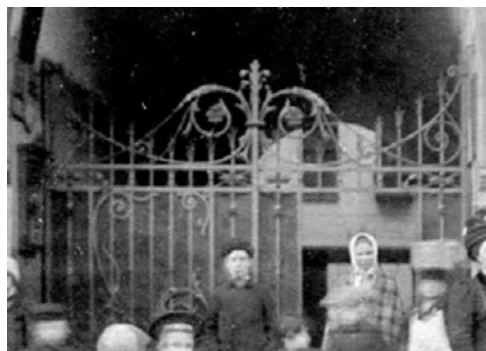
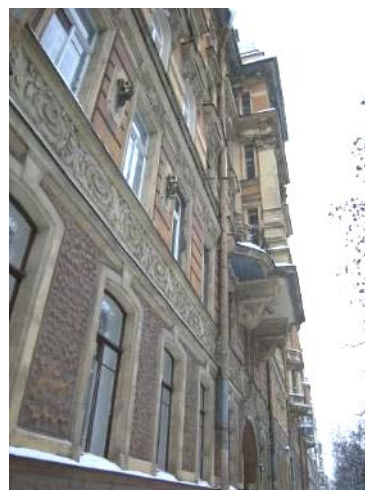
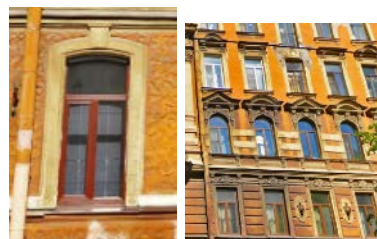
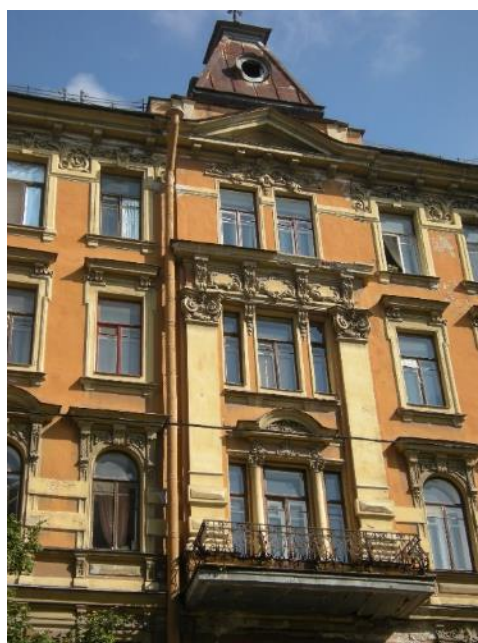
антаблемент над пилястрами с
фризом, декорированным
картушами, и профилированным
карнизом на кронштейнах;

полуколонны с композитными
капителями, фланкирующие
проемы балконных дверей на
уровне 3-го этажа;
