Акт

по результатам государственной историко-культурной экспертизы
проектной документации на проведение работ по сохранению
объекта культурного наследия регионального значения «Дом П.А. Бенигсена»
по адресу: г. Санкт-Петербург, 12-я линия, 31, 33, 35: «Проект приспособления
для современного использования объекта культурного наследия регионального
значения «Дом П.А. Бенигсена», расположенного по адресу: г. Санкт-
Петербурбг, 12-я линия В.О., д. 35, литера А, в части перепланировки кв. 21»,
шифр 2023/02-4, разработанной ООО Фирма «АРБИ» в 2022-2023 годах

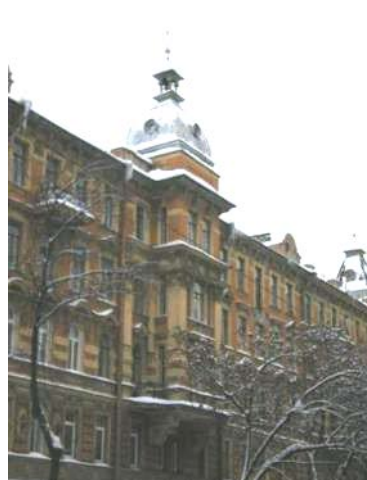
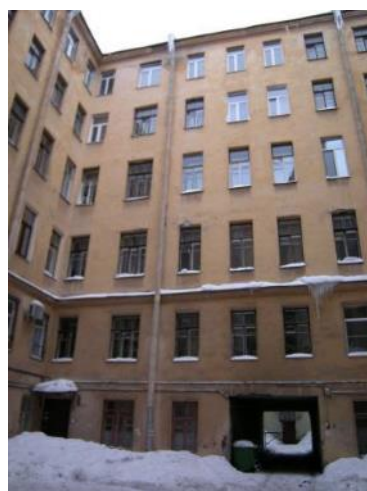
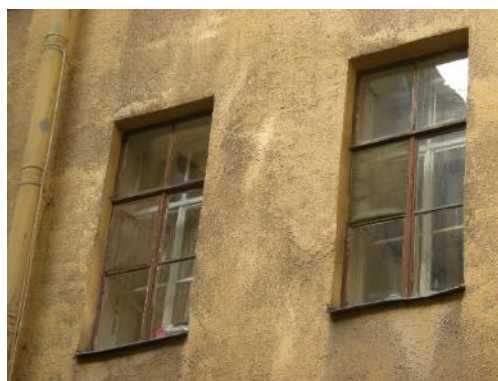
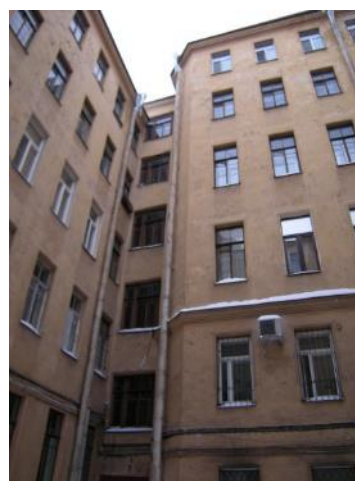
междуэтажные карнизы;

венчающий профилированный карниз.

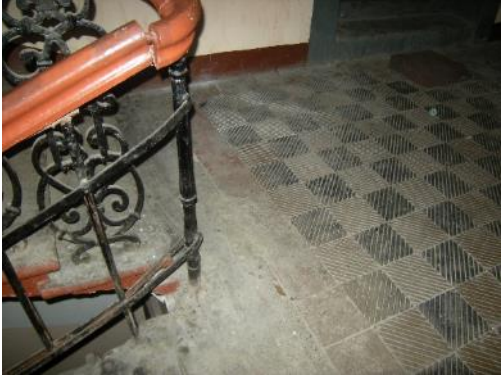
5	Декоративно-художественная отделка интерьеров:	<p>парадные лестницы Л-1 – Л-2 домов №№ 31, 33, 35:</p> <p>покрытие пола в вестибюлях и на площадках лестниц – метлахская плитка охристого и черного цветов с рифленой поверхностью; штукатурные тяги в оформлении сводов и поля подшивки лестничных маршей.</p>

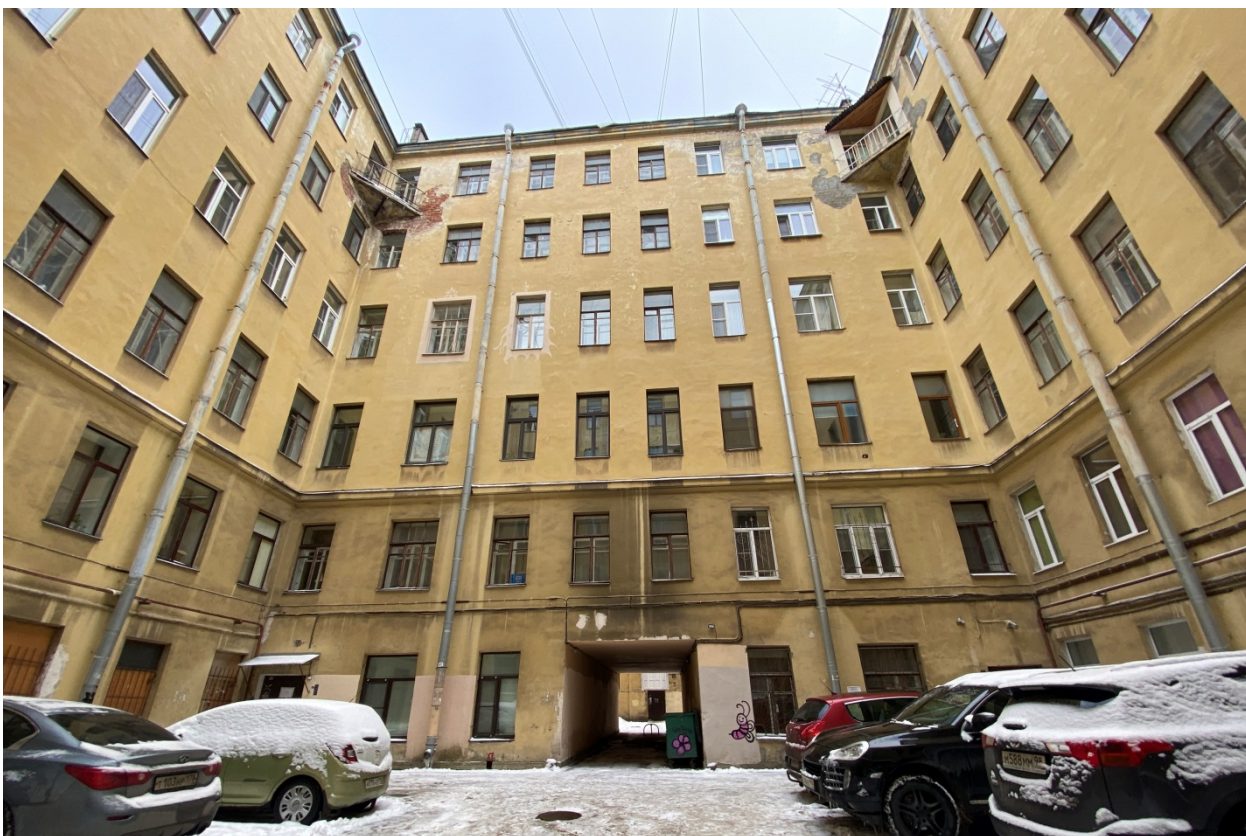
Фото 11. Вид на часть дворовых фасадов объекта культурного наследия

Роль отмостки выполняет асфальтовое покрытие двора. Цоколи дворовых фасадов облицованы известняковым камнем. На поверхности известняка наблюдаются трещины, сколы, локальные следы биопоражений и поздних ремонтных работ. Фасады гладко оштукатурены, окрашены в светло-бежевый цвет. Поверхность фасада загрязнена, наблюдаются трещины, сколы, локальные загрязнения, биопоражения, неоднородная окраска. Оконные проемы прямоугольные. Оконные заполнения деревянные, металлопластиковые коричневого и белого цветов. Дверные проемы прямоугольные, заполнения глухие металлические. Фасад завершен венчающим профилированным карнизом.
