АКТ

по результатам государственной историко-культурной экспертизы проектной документации на проведение работ по сохранению выявленного объекта культурного наследия «Здание лечебницы Александровской общины сестер милосердия Красного Креста», расположенного по адресу: Санкт-Петербург, Бронницкая ул., 9: «Приспособление для современного использования выявленного объекта культурного наследия «Здание лечебницы Александровской общины сестер милосердия Красного Креста» в части размещения инженерного оборудования, по адресу: г. Санкт-Петербург, ул. Бронницкая, д. 9, литера А» (шифр: 138-06-Р-2022), разработанной ООО «Рестпроект» в 2022 году

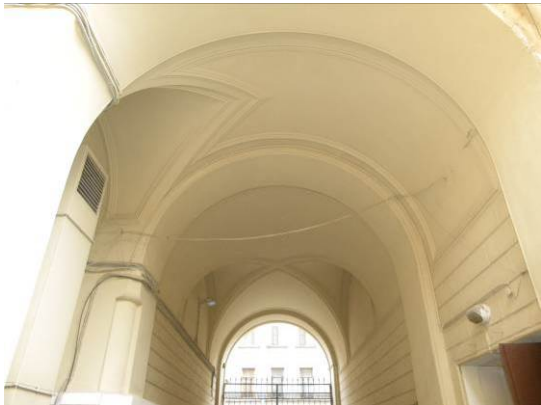
2.	Конструктивная система:	<p>исторические наружные и внутренние капитальные стены: местоположение, материал (кирпич);</p> <p>своды:</p> <p>полуциркульные, крестовые, с распалубками на подпружных арках – воротного проезда;</p>

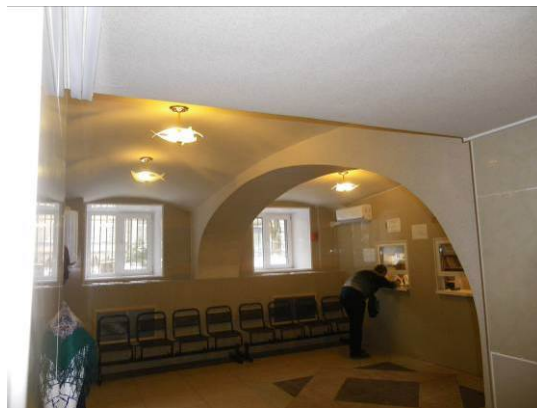
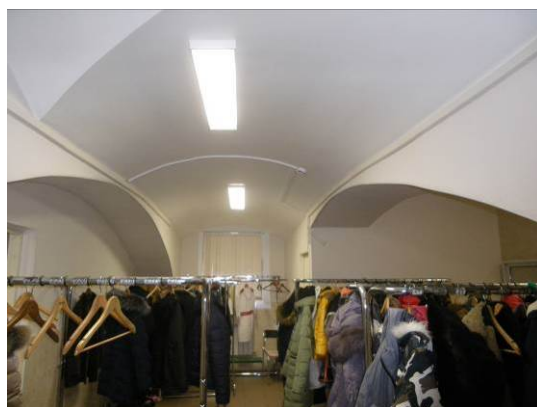
коробовые – цокольного этажа;

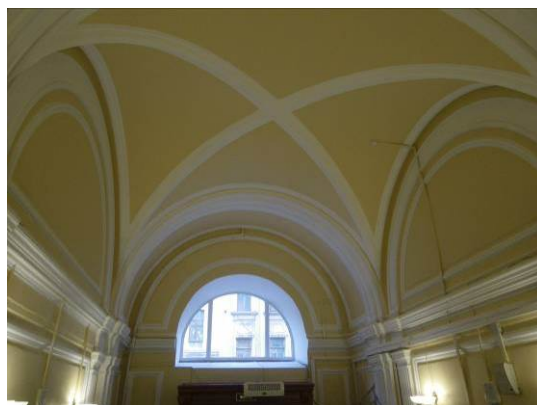
крестовый вестибюля парадной лестницы;

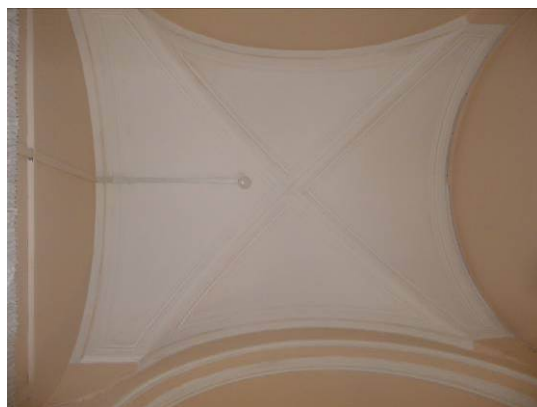
крестовые на подпружных арках коридора 1-го этажа лицевого корпуса;

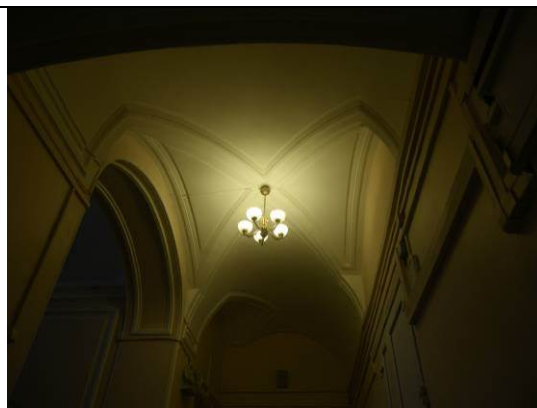
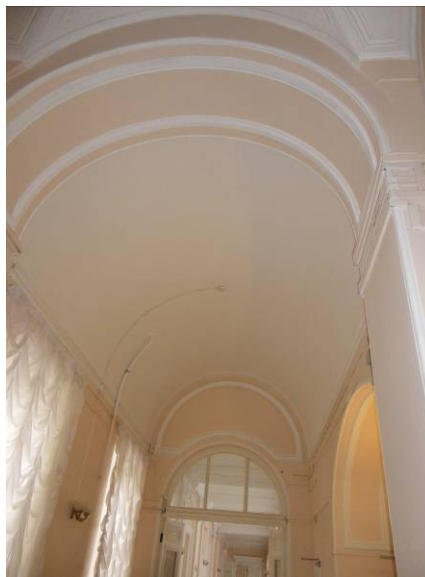
полуциркульные на
подпружных арках коридора
1-го этажа лицевого корпуса;

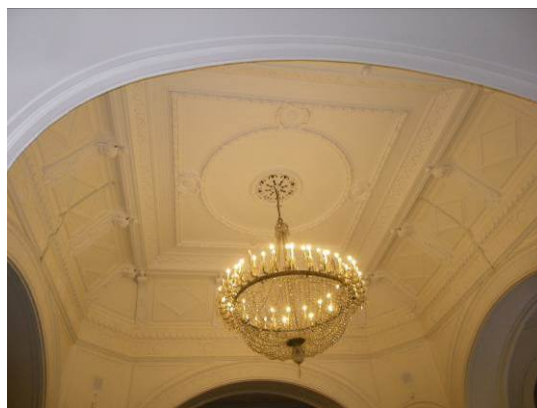
зеркальный – церковного зала
(№ 23, площадью 123,8 кв.м.);

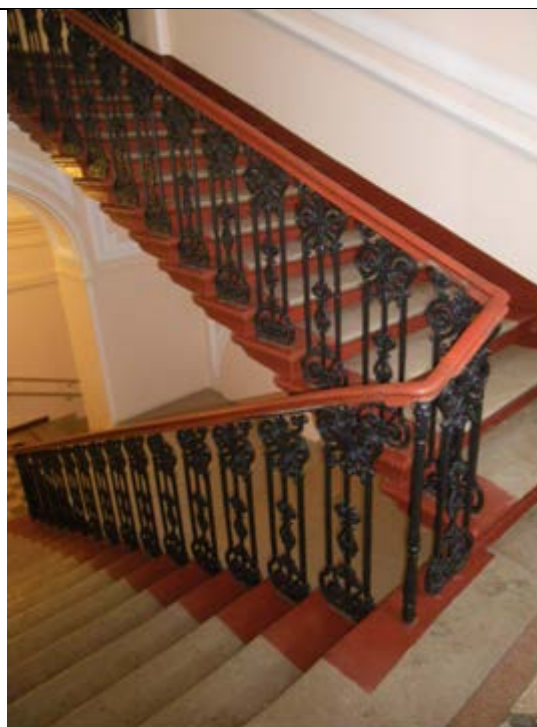
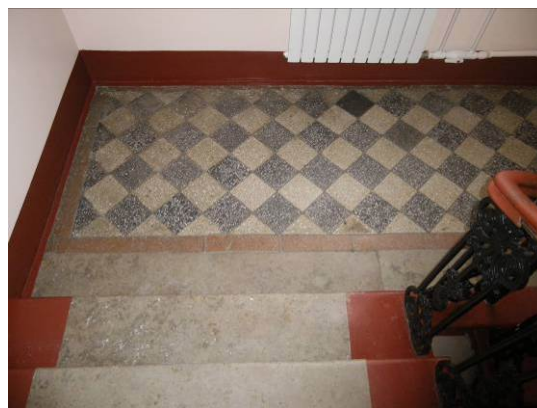
парадную лестницу 1-ЛК:

двухмаршевую, с известняковыми ступенями, с площадками наливными с мраморной крошкой с рисунком «шашка» с бордюром; с металлическим ограждением из вертикальных ажурных стоек в виде воллютообразных завитков;

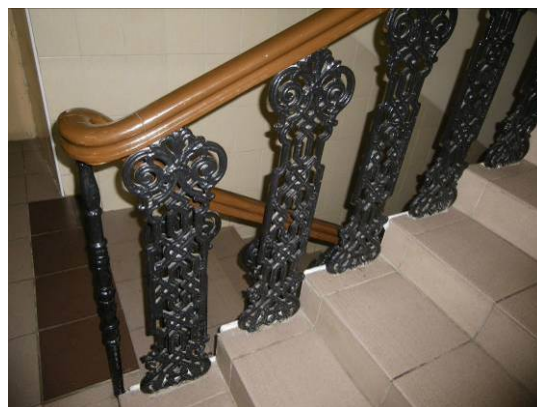
лестницу 4-ЛК:

двухмаршевую, с литым металлическим ограждением в виде ажурных стоек с воллютообразными завитками сверху;

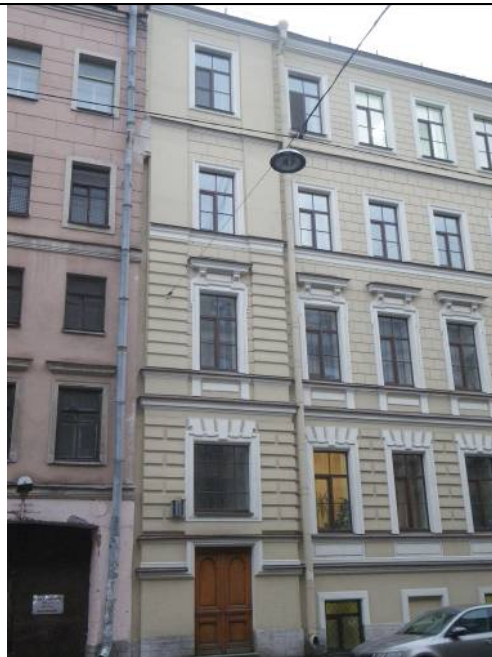
раскреповки (4) – местоположение (по осям дверных проемов, по сторонам от воротного проезда), габариты, конфигурация, оформление (рустованные лопатки в уровне 1-2-го этажей);

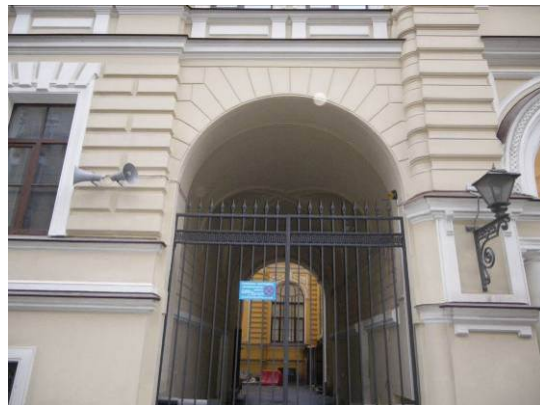
воротный проезд – местоположение, габариты, конфигурация (полуциркульный), оформление (веерный руст);

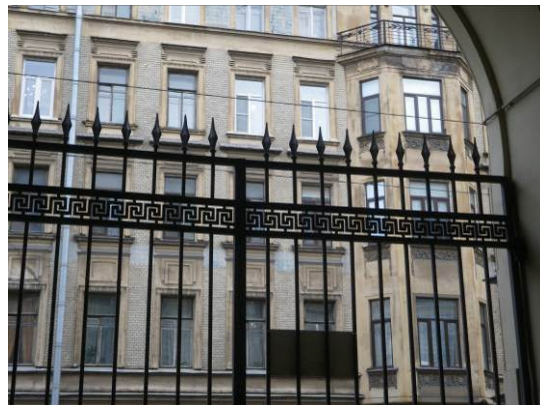
заполнение воротного проезда – материал (металл), конструкция (ворота двустворчатые), оформление (в виде вертикальных прутьев, завершенных пиками; сверху с фризом с мотивом «пояс меандра»);

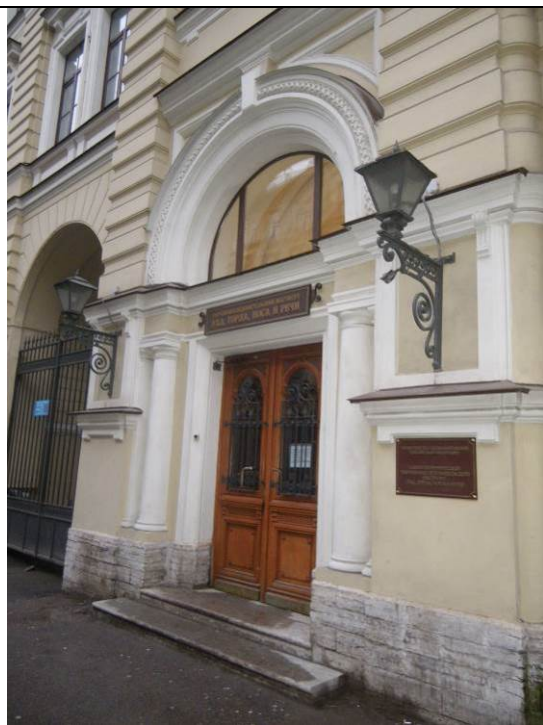
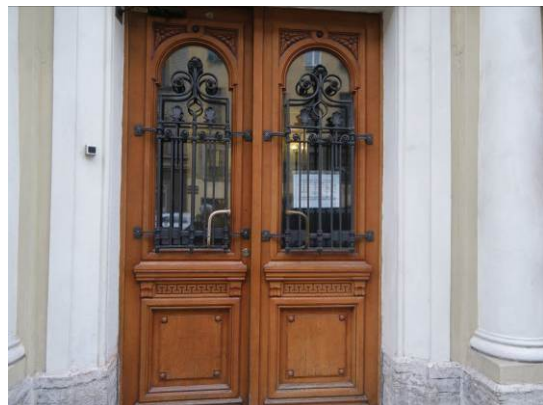
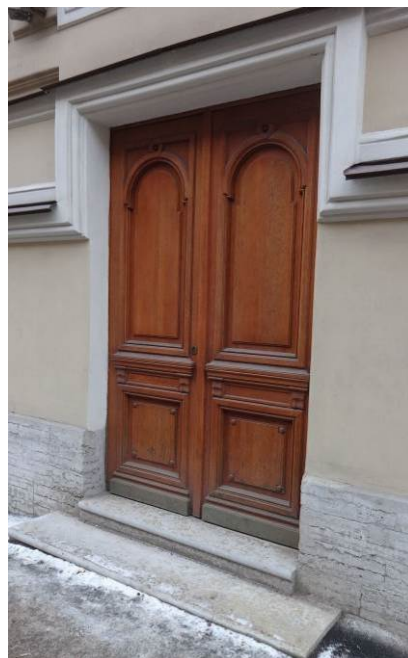
оформление проемов (2) – в виде порталов из перспективных архивольтов с замковым камнем, декорированных плетенкой на импостах в виде полуколонн и угловых пилястр тосканского ордера;

заполнение дверных проемов (2) – конструкция (двери двустворчатые, с полуциркульными окнами второго света), материал (дерево), оформление (профилированные филенки, по две на каждом полотне, нижние с круглыми розетками по углам; верхние – полуциркульные, остекленные; в угловых резервах с резными цветами; между филенками профилированные карнизы на кронштейнах, с фризами с мотивом «пояс меандра»;

заполнение дверного проема (1) – материал (дерево), конструкция (двери двустворчатые), оформление (профилированные филенки, по две на каждом полотне; верхние – полуциркульные, нижние – прямоугольные, с круглыми розетками по углам; между филенками профилированные карнизы на кронштейнах);

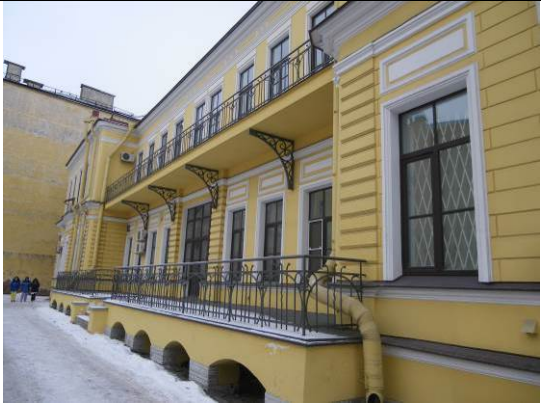
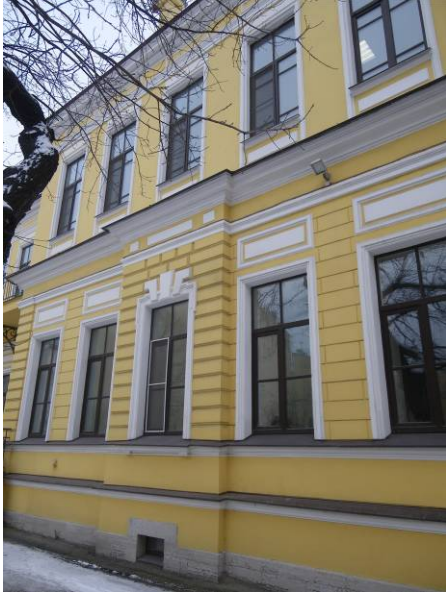
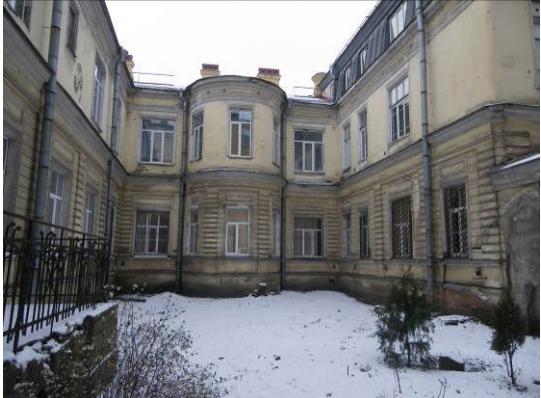
<p>юго-западный фасад:</p> <p>терраса на коробовых арках – местоположение, габариты, конфигурация, материал (известняк); крыльцо с известняковыми ступенями и боковыми устоями – местоположение (в центральной части фасада), габариты, конфигурация; с металлическим ограждением из колец и вертикальных стоек, завершенных шариками и лентами;</p> <p>раскреповки (2) – местоположение (по центральным осям боковых частей фасада, в уровне 1-го этажа), габариты, конфигурация;</p> <p>оформление оконных проемов: профилированные наличники, подоконные и надоконные филенки, трехчастные замковые камни (окна раскреповок);</p> <p>ризалит – местоположение (северо-восточный фасад), габариты, конфигурация (полуциркульный);</p> <p>профилированные междуэтажные тяги и подоконные карнизы, включая филенчатый фриз;</p> <p>венчающий профилированный карниз.</p>

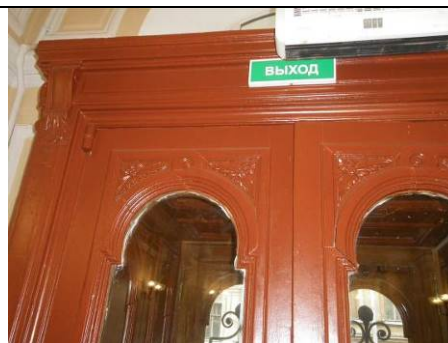
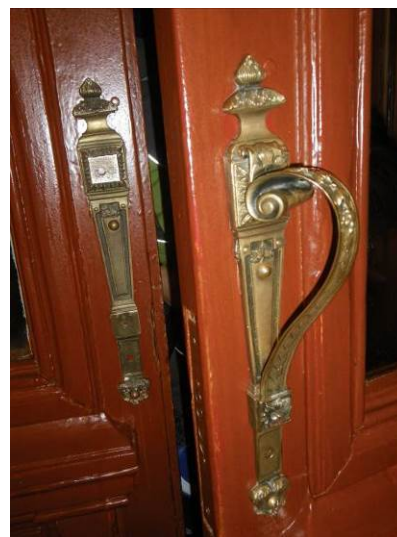
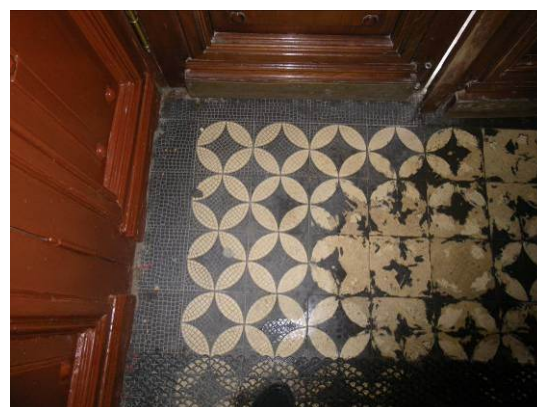
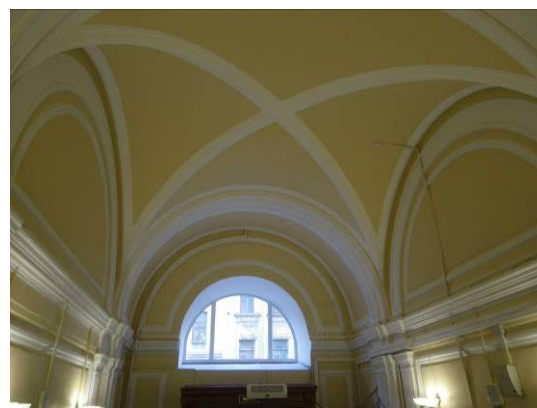
5	<p>Декоративно-художественная отделка интерьеров:</p>	<p>вестибюль входа, пом. № 2, площадью 35,7 кв.м.:</p> <p>входная зона расположена в полуциркулярной нише, оформленной архивольтом на импостах в виде пилястр, образованных профилированными тягами;</p> <p>в нише установлен деревянный тамбур; углы фланкированы пилястрами с капителями в виде консолей, декорированных листом аканта; с венчающим профилированным карнизом);</p> <p>створки с профилированными филенками, по две на каждой створке; нижние – с «вынутыми» углами с круглыми розетками; верхние – полуциркулярные, раскрепованные; в антревольтах резные листья аканта с выкружкой;</p> <p>боковые створки тамбура глухие, фронтальные (дверные заполнения) – остекленные в верхней части;</p>	     
---	---	---	---

приборы дверные (3) – латунные, ручка-скоба фигурная, в комплекте с декоративной накладкой, в виде стилизованных вазонов, декорированных растительным орнаментом;

покрытие пола тамбура – двуцветная метлахская плитка, с рисунком из вогнутых ромбов в кругах, с бордюром;

оформление плафона – ребра и щеки свода с профилированными тягами;

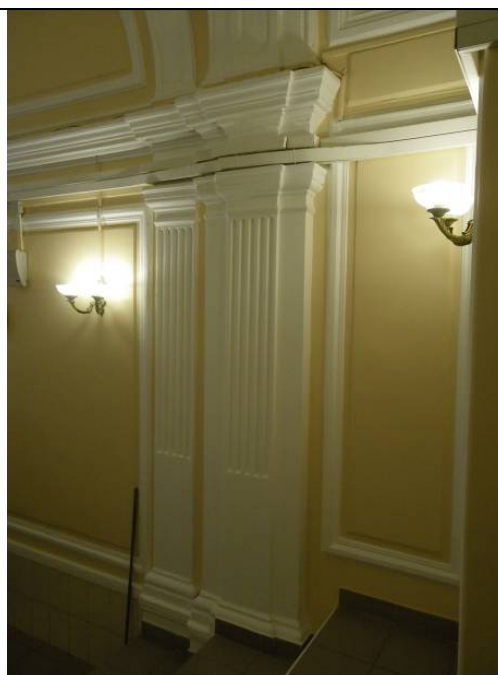
оформление стен – профилированные зеркала; пяты свода опираются на раскрепованные пилястры, каннелированные в верхней половине;

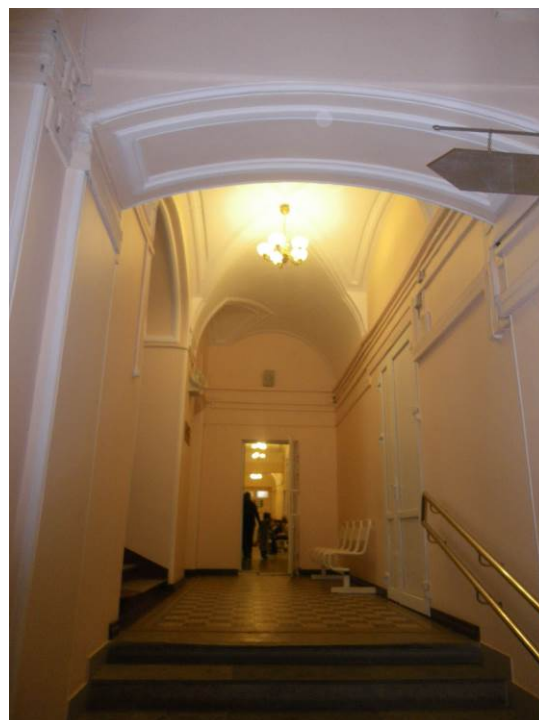
оформление плафона – ребра свода и распалубки с профилированными тягами;

проход к парадной лестнице оформлен арочным проемом с лучковым завершением с профилированными филенками;

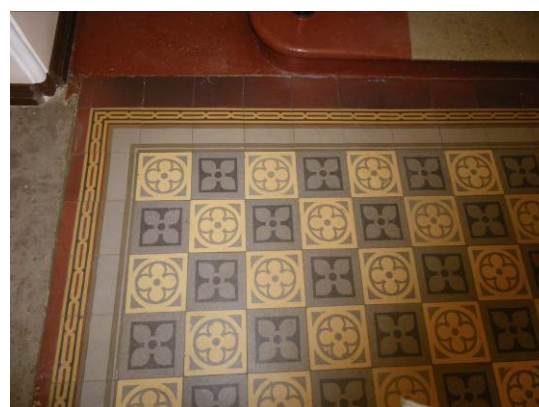
покрытие пола – полихромная метлахская плитка растительно-геометрического рисунка (квадраты, круги, четырехлистники), с бордюром «плетенка»;

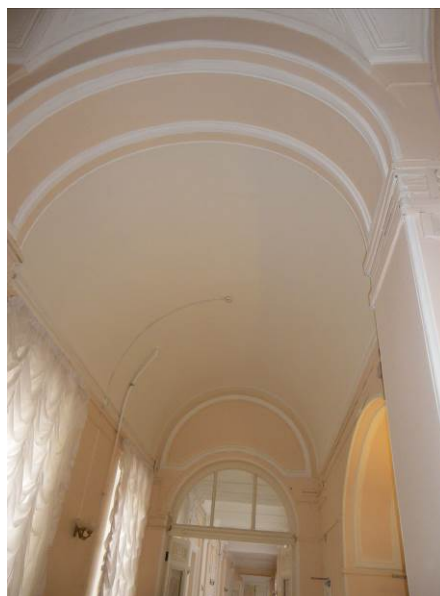
оформление плафона – щеки свода с филенками, образованными профилированными тягами;

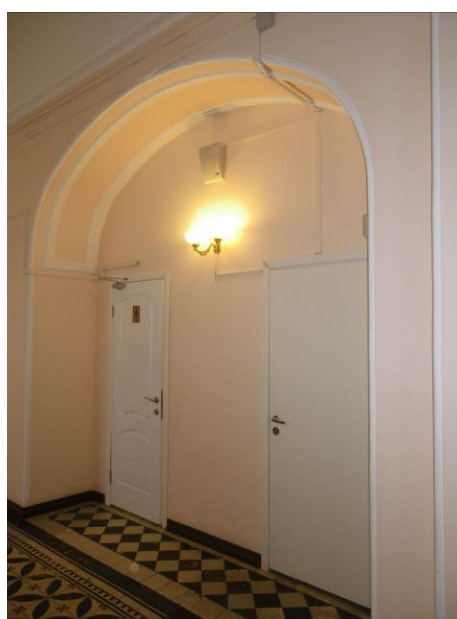
трехцентровая ниша с профилированной филенкой в софите – по северной стене;

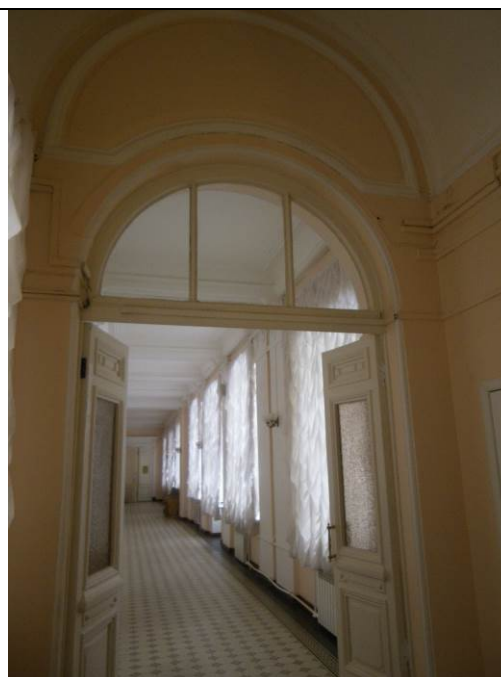
заполнение проема в коридор церковного корпуса – материал (дерево), конструкция (двери двустворчатые, с полуциркульной остекленной трехчастной фрамугой; оформление дверных полотен: разноразмерные профилированные филенки, по три на каждой створке, средние остекленные, под ними – профилированные карнизы на уплощенных кронштейнах с круглыми розетками;

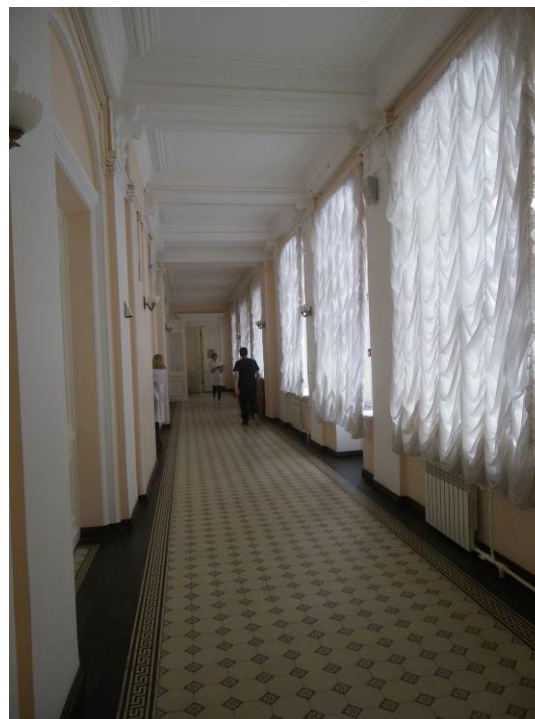
коридор 1 этажа церковного корпуса:

оформление плафона и стен – кессонированное перекрытие с профилированными тягами; между кессонами поперечные выпущенные балки, которые соответствуют двойным пилястрам на парных каннелированных кронштейнах на стенах;

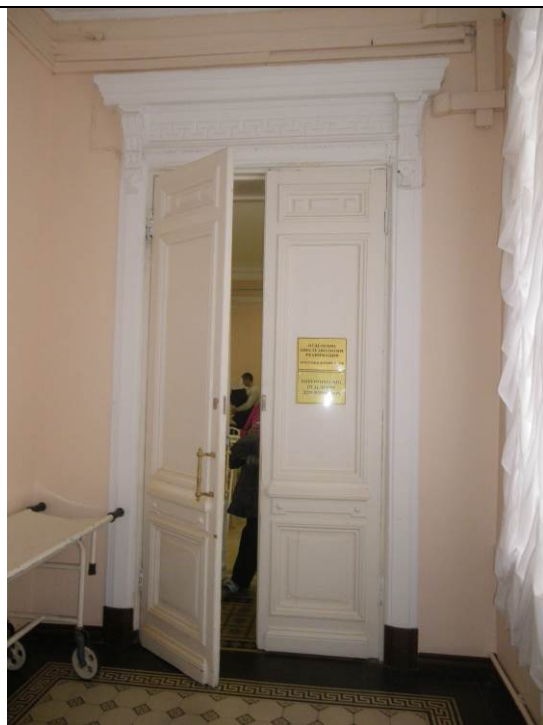
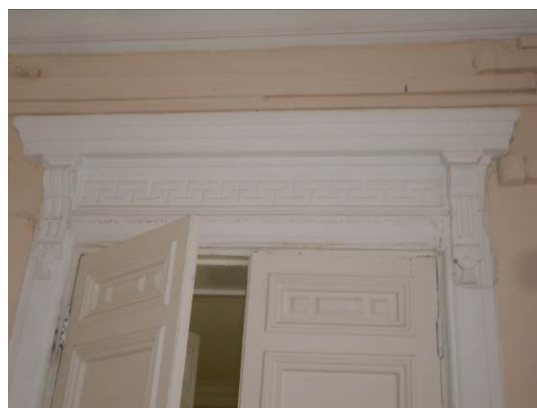
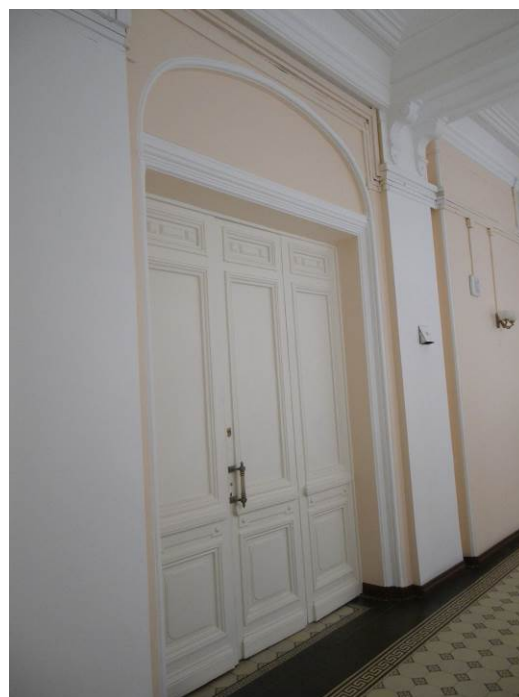
заполнение дверных проемов – материал (дерево), конструкция (двери двустворчатые), оформление (разноразмерные профилированные филенки, по три на каждой створке, под средними – профилированные карнизы на уплощенных кронштейнах с круглыми розетками);

исторический дверной проем – местоположение (в помещении церкви), габариты, конфигурация (прямоугольный), оформление (ниша в виде трехцентровой арки, профилированный наличник);

заполнение дверного проема – материал (дерево), конструкция (двери трехстворчатые), оформление (разноразмерные профилированные филенки, по три на каждой створке, под средними – профилированные карнизы на уплощенных кронштейнах с круглыми розетками);

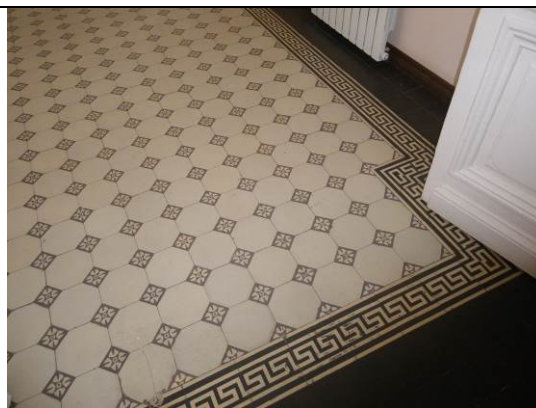
покрытие пола – полихромная метлахская плитка с рисунком «соты» с бордюром с мотивом «пояс меандра»;

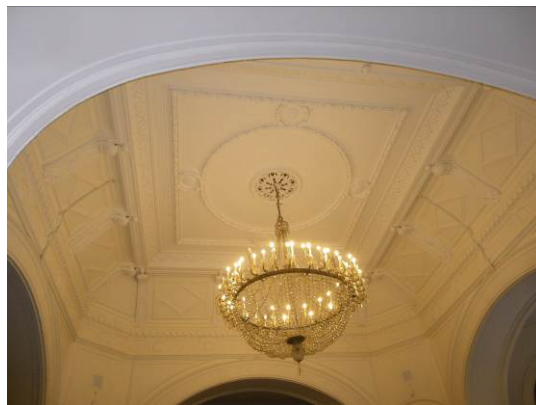
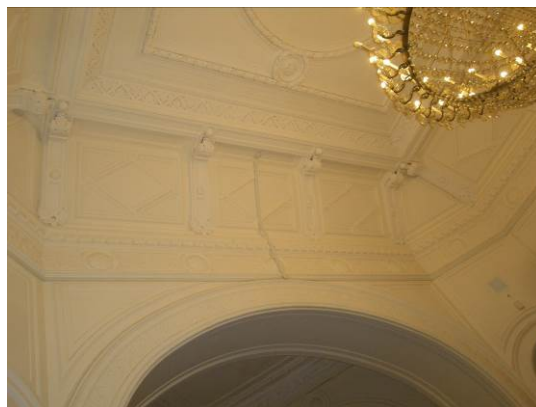
зеркало свода с профилированными орнаментированными тягами с мотивом «бегущая волна» из листьев аканта; рама по периметру зеркала опирается на филенчатые консоли с листом аканта, которые расположены на падаге, между ними профилированные филенки с вписанными ромбами;

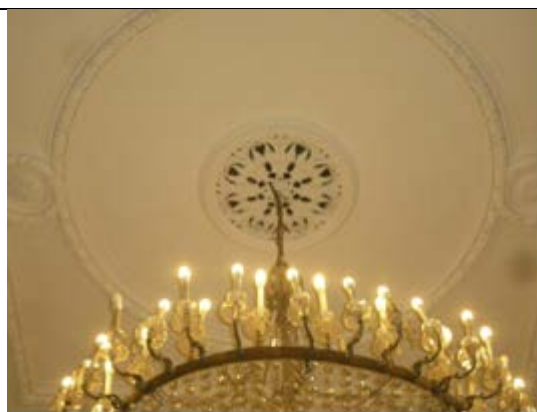
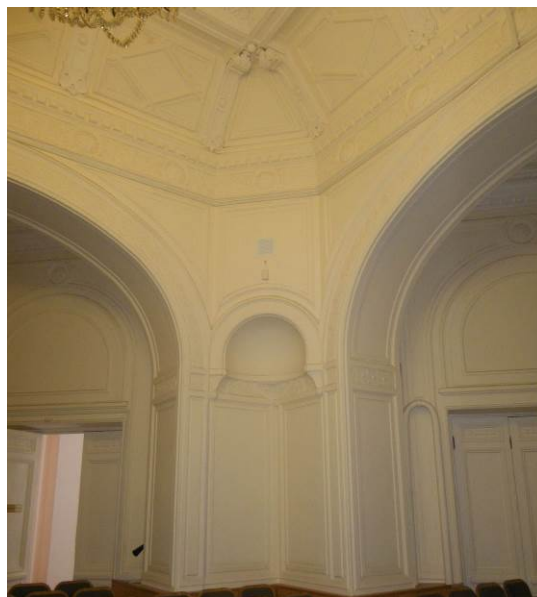
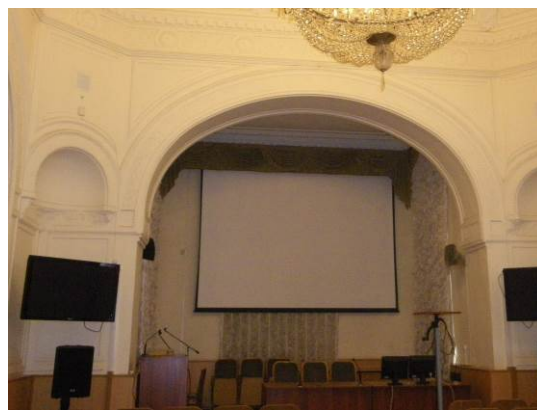
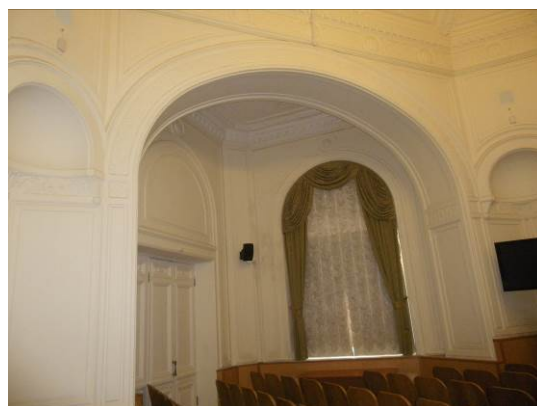
в центре перекрытия латунная вентиляционная решетка в виде ажурной розетты;

в профилированном круглом обрамлении из «плетенки» и четырьмя круглыми розеттами по внешнему краю;

оформление стен – профилированный карниз с дентикулами; широкий фриз из круглых цветочных розетт и орнамента из листьев; профилированный фриз растительного рисунка с пальметтами – в уровне impostов экседр и трехцентровых проемов;

пяты свода опираются на пилоны с треугольными филенчатыми нишами-экседрами с полуциркульными завершениями, оформленными профилированными архивольтами с гирьками;

алтарная часть и притворы раскрыты в помещение трехцентровыми арками с профилированными архивольтами с лепными фризами из пальметт;

оконные и дверные проемы – в профилированных наличниках; с круглыми розеттами и фигурными филенками в верхней части;

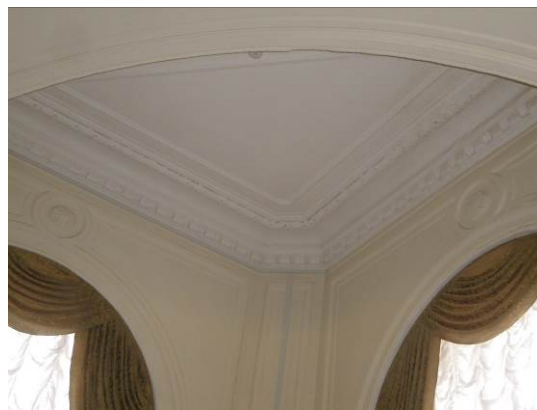
оформление перекрытий в притворах – профилированные тяги с дентикулами, «жгутом»;

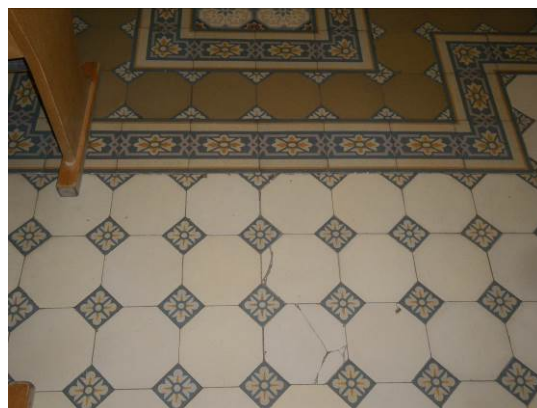
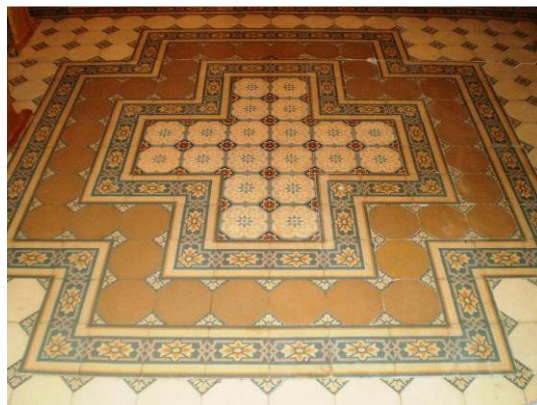
покрытие пола – полихромная метлахская плитка с рисунком «соты», с бордюром; в центре помещения с композицией в виде равноконечного креста с бордюрами (крест и бордюры геометрическо-цветочного рисунка);

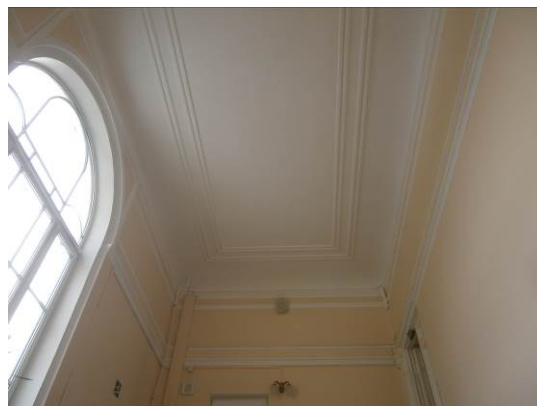
оформление плафона и стен – невысокая падуга, профилированные тяги;

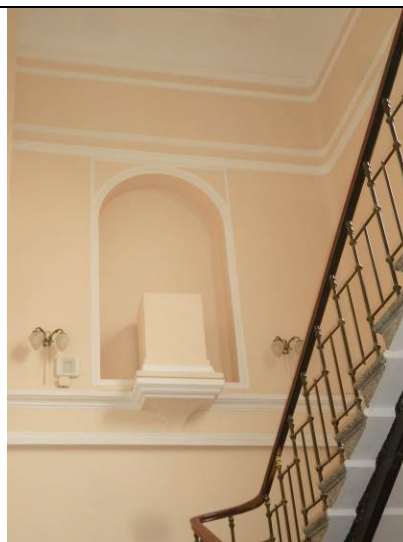
полуциркулярная ниша в профилированном наличнике и постамент на профилированной консоли – по северо-восточной стене;

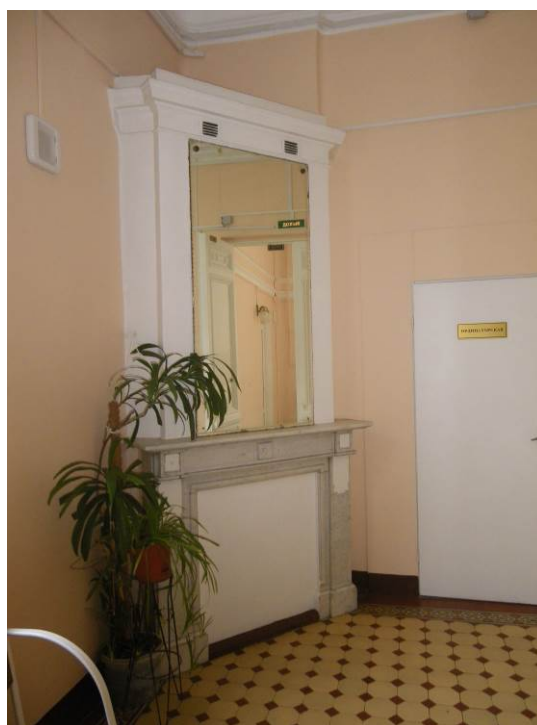
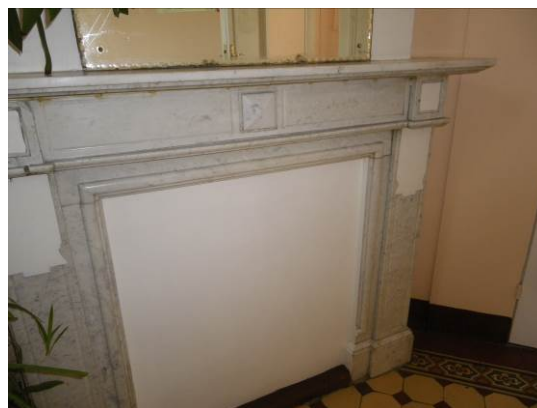
печь-камин, угловой, двухъярусный*; нижний ярус – серого с темными прожилками мрамора, верхний – штукатурный; нижний ярус: топочное отверстие (заложено) в профилированном обрамлении, фланкировано лопатками; с прямоугольной полочкой белого мрамора с профилированным краем; под полочкой филенчатый фриз, в том числе с квадратными филенками с «алмазной гранью»; верхний ярус: фронтальная сторона с вмонтированным зеркалом с фасетом; над зеркалом две латунные (?) решетки воздуховода; с профилированным карнизом и аттиком прямоугольного очертания;

*составной; верхний и нижний ярус разновременные; верхний ярус поздний

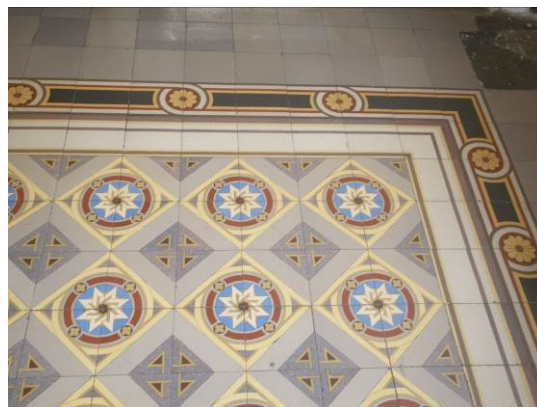
покрытие пола – полихромная метлахская плитка геометрического рисунка в виде чередующихся круглых с цветком и квадратных с треугольными филенками розетт; с бордюром из филенок и круглых цветочных розетт;

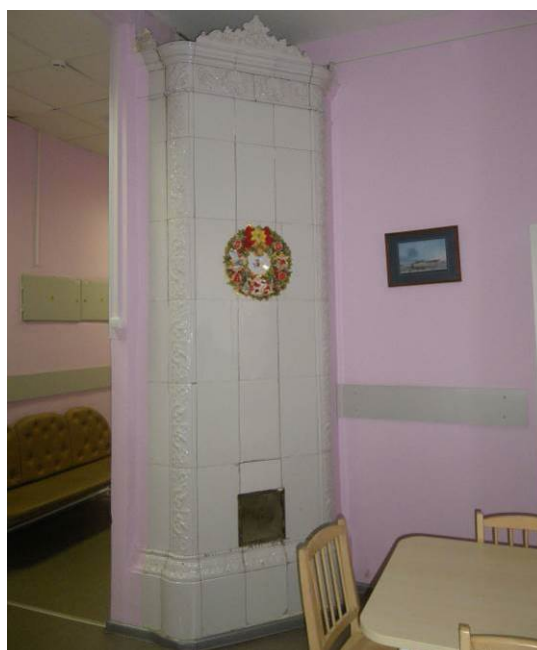
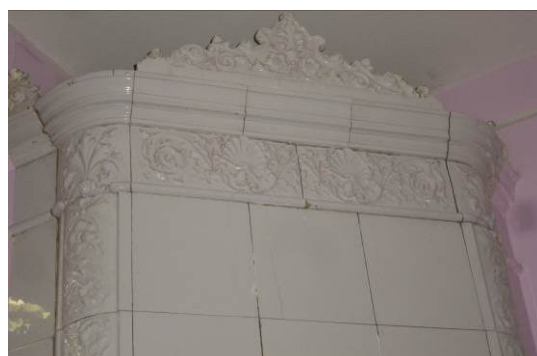
печь угловая, одноярусная, облицована белым гладким и рельефным изразцом; на профилированном плинте, орнаментированном листом аканта, «бусами»; топочное отверстие прямоугольное, с латунной дверцей; со скругленными углами с рельефным рисунком в виде волют из цветов аканта; с профилированным карнизом; под карнизом композиция из волют из цветов аканта и двух пальметт; с фигурным аттиком и акротерии из завитков аканта и центральной пальметты;

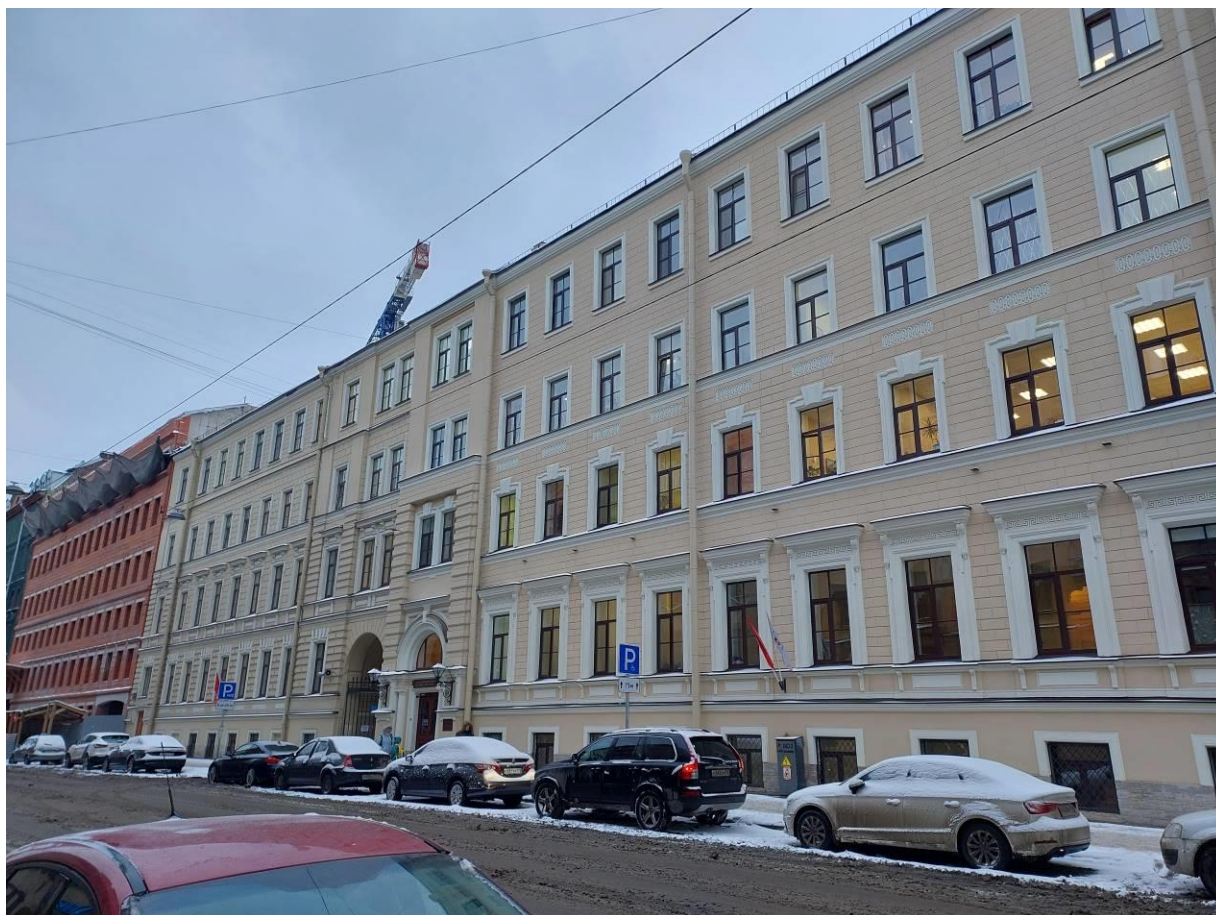
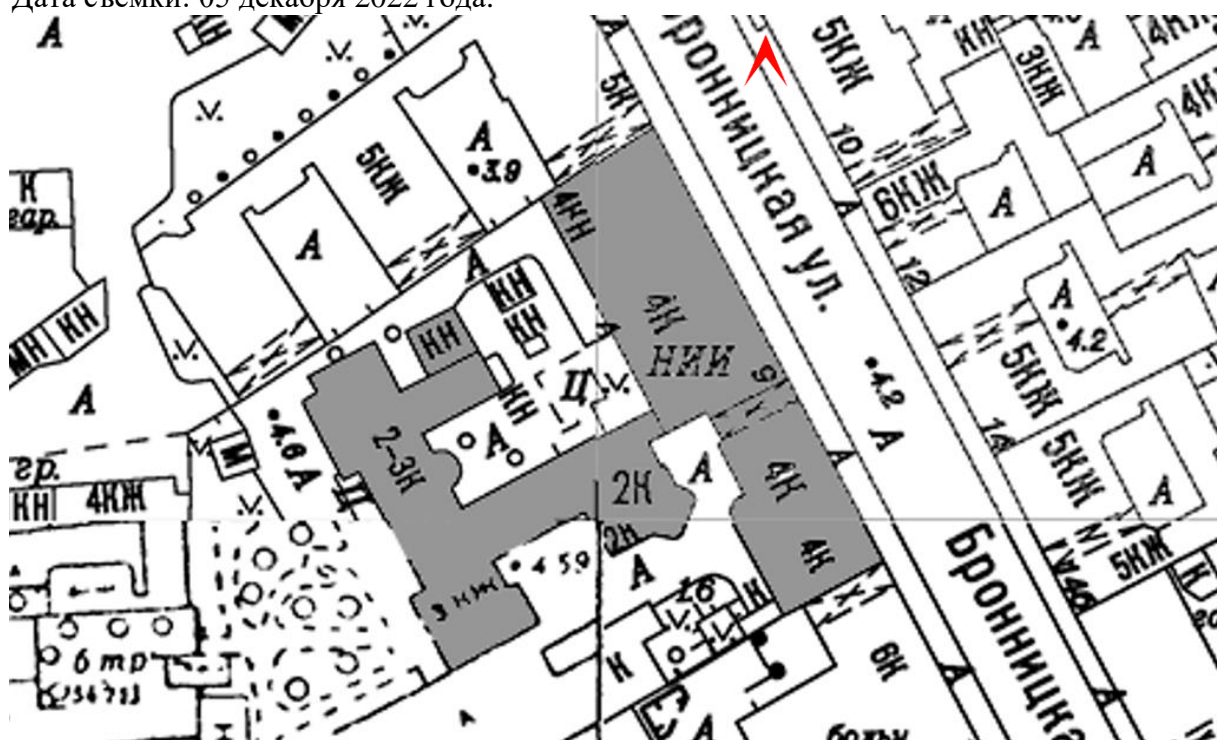
1. Выявленный объект культурного наследия «Здание лечебницы Александровской общины сестер милосердия Красного Креста» по адресу: г. Санкт-Петербург, Бронницкая улица, дом 9, литера А. Общий вид на лицевой фасад с севера.
Дата съемки: 05 декабря 2022 года.

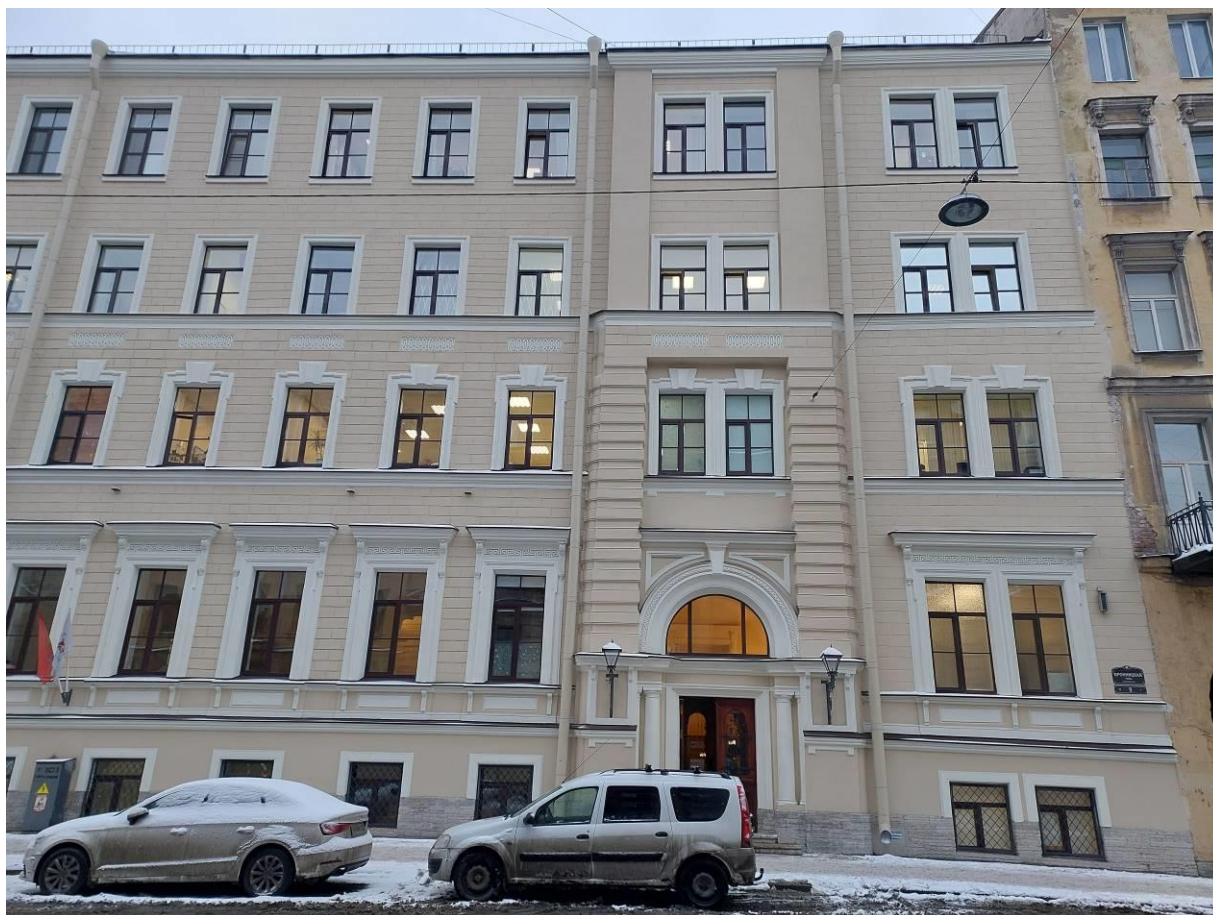
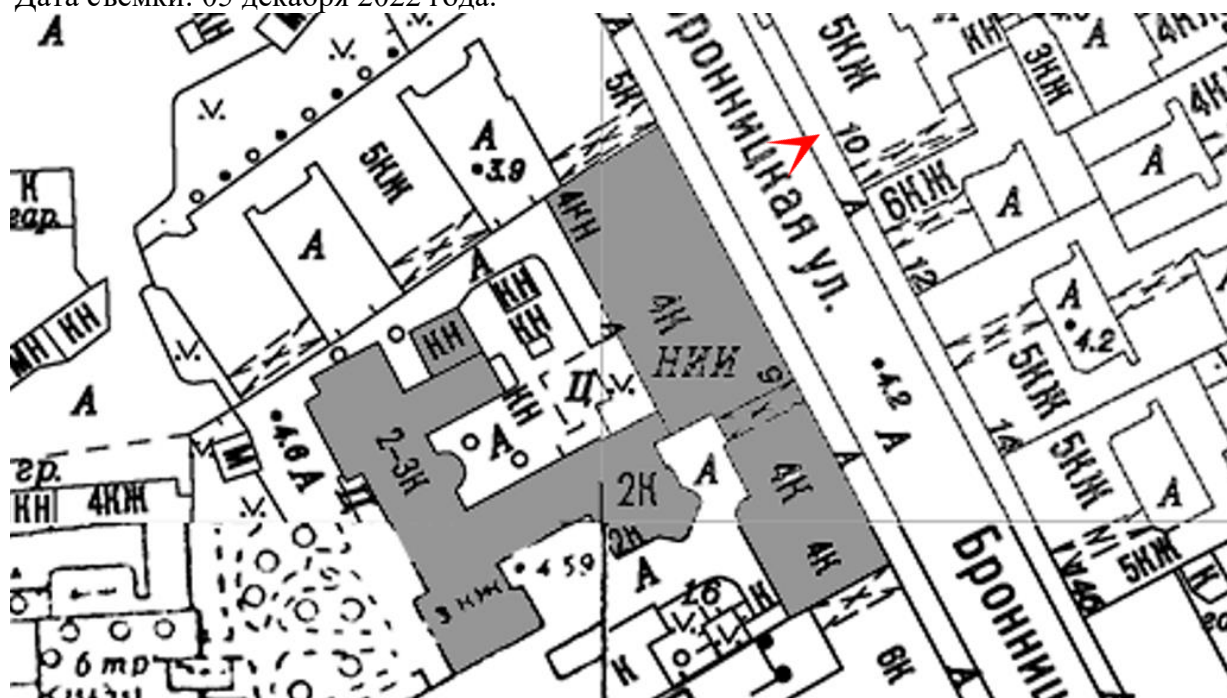
2. Выявленный объект культурного наследия «Здание лечебницы Александровской общины сестер милосердия Красного Креста» по адресу: г. Санкт-Петербург, Бронницкая улица, дом 9, литера А. Вид на лицевой фасад. Фрагмент.
Дата съемки: 05 декабря 2022 года.

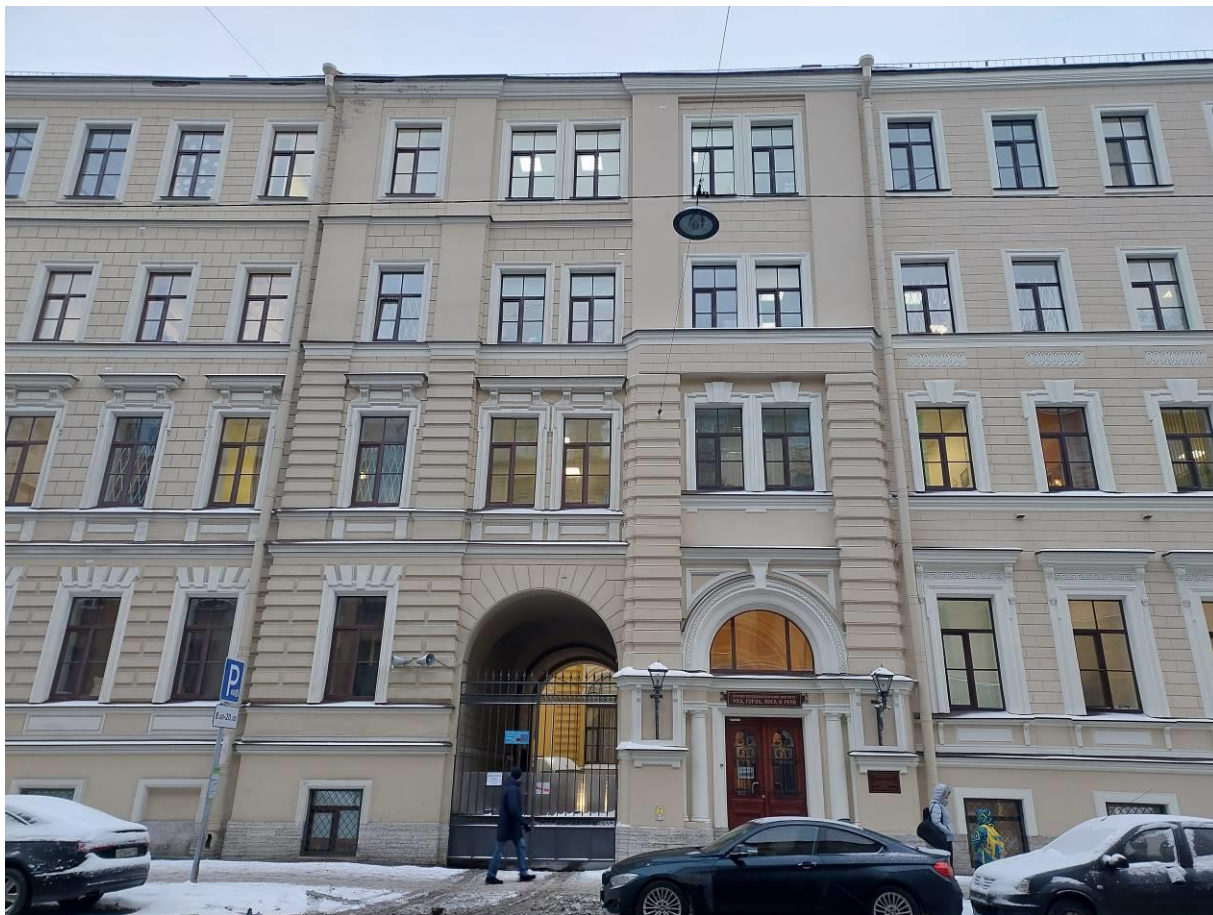
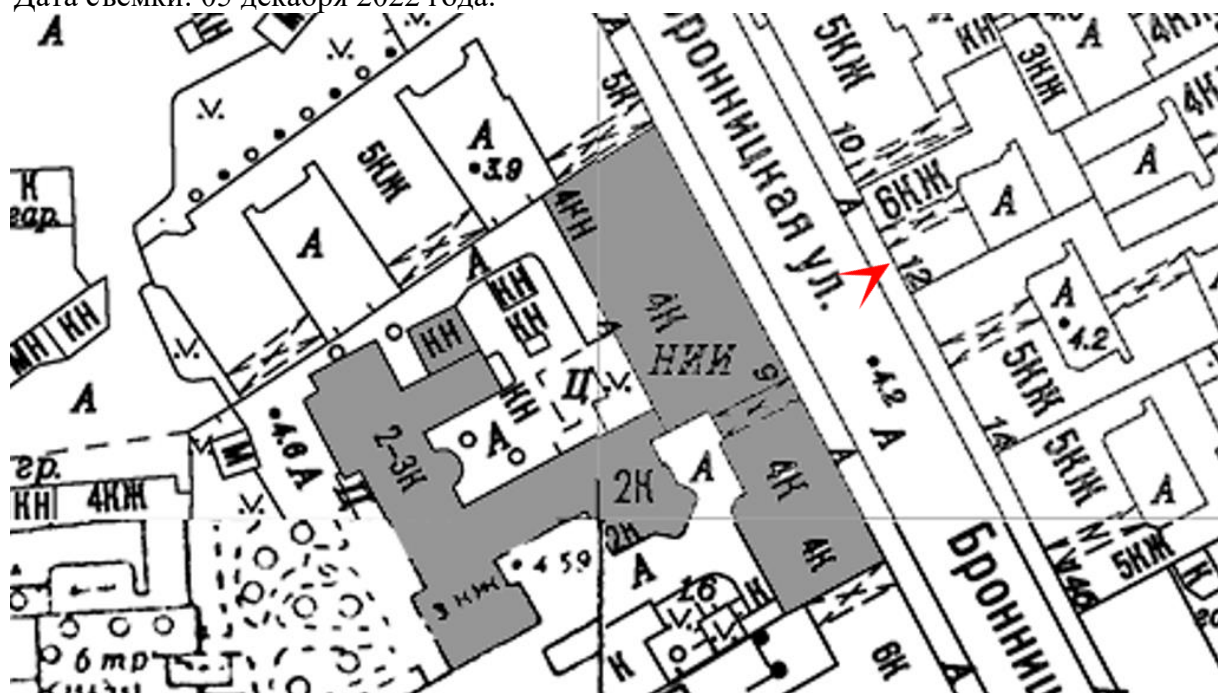
3. Выявленный объект культурного наследия «Здание лечебницы Александровской общины сестер милосердия Красного Креста» по адресу: г. Санкт-Петербург, Бронницкая улица, дом 9, литера А. Вид на лицевой фасад. Центральный фрагмент. Дата съемки: 05 декабря 2022 года.
