АКТ

по результатам государственной историко-культурной экспертизы проектной документации на проведение работ по сохранению выявленного объекта культурного наследия «Здание лечебницы Александровской общины сестер милосердия Красного Креста», расположенного по адресу: Санкт-Петербург, Бронницкая ул., 9: «Приспособление для современного использования выявленного объекта культурного наследия «Здание лечебницы Александровской общины сестер милосердия Красного Креста» в части размещения инженерного оборудования, по адресу: г. Санкт-Петербург, ул. Бронницкая, д. 9, литера А» (шифр: 138-06-Р-2022), разработанной ООО «Рестпроект» в 2022 году

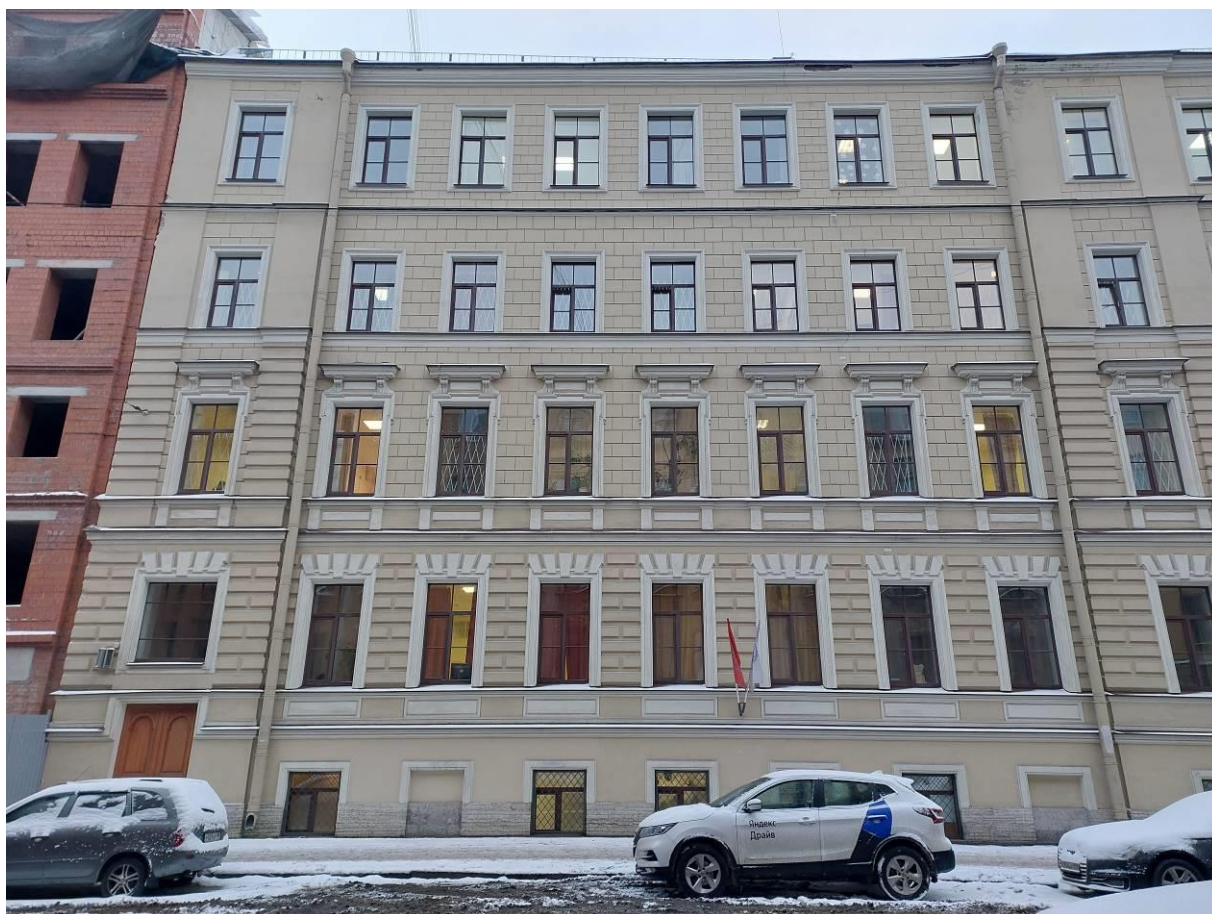
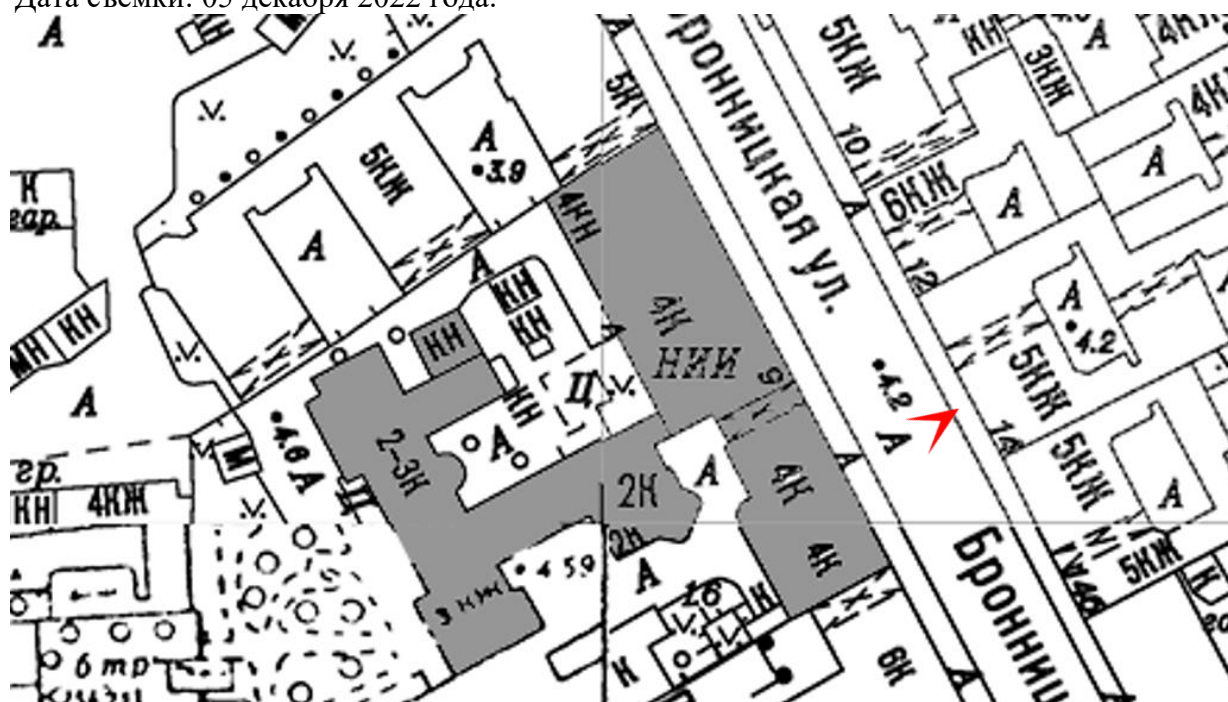
4. Выявленный объект культурного наследия «Здание лечебницы Александровской общины сестер милосердия Красного Креста» по адресу: г. Санкт-Петербург, Бронницкая улица, дом 9, литера А. Вид на лицевой фасад. Фрагмент.
Дата съемки: 05 декабря 2022 года.

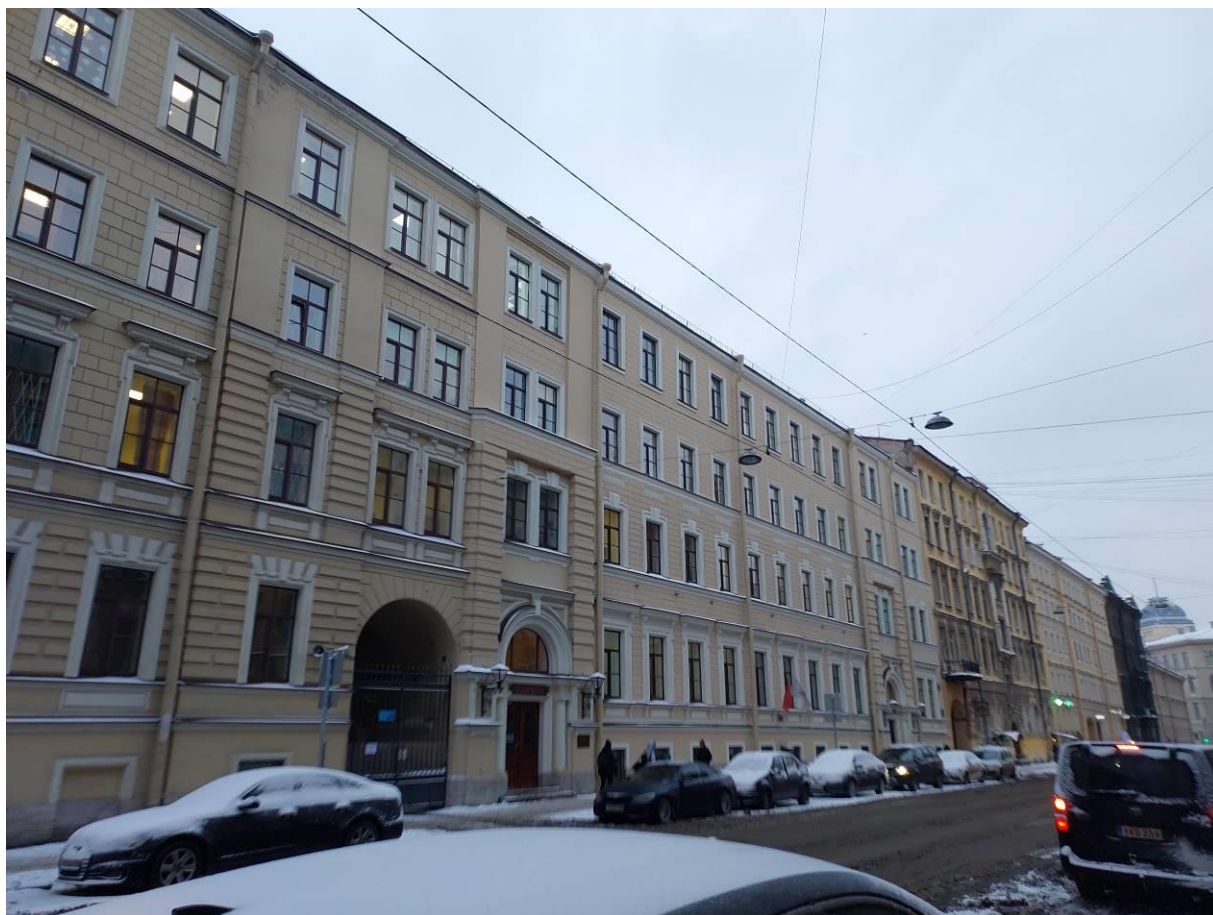
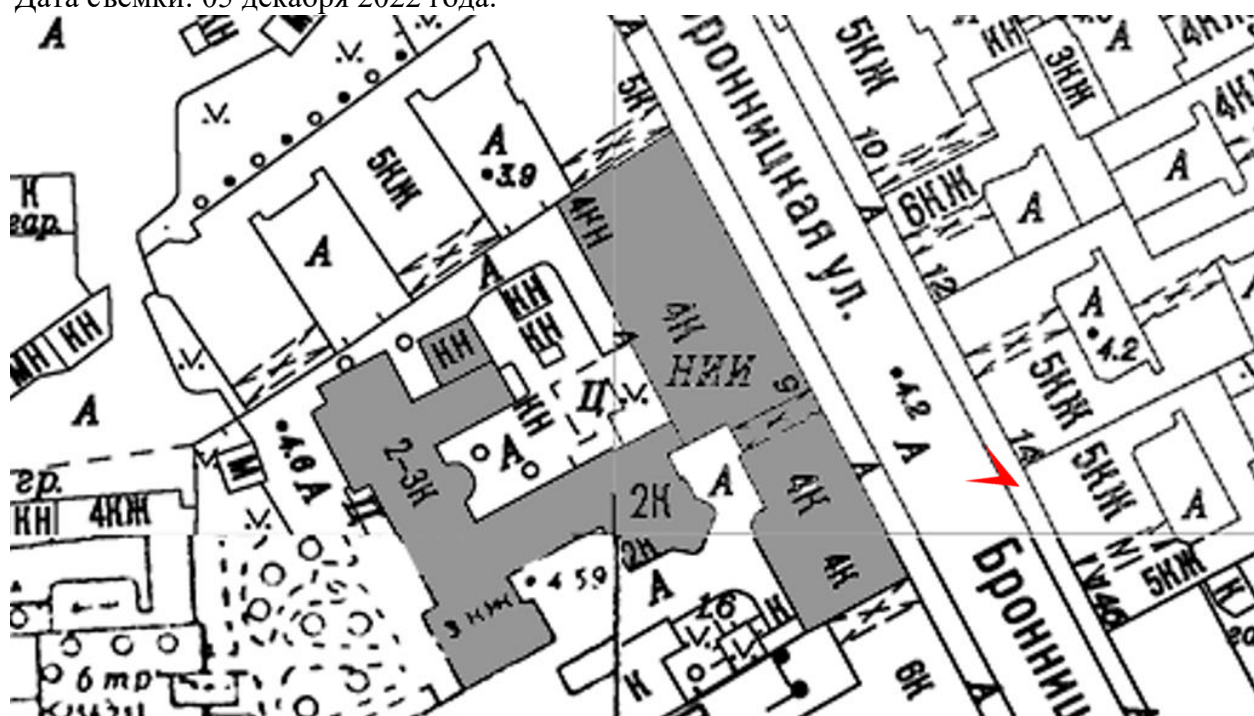
5. Выявленный объект культурного наследия «Здание лечебницы Александровской общины сестер милосердия Красного Креста» по адресу: г. Санкт-Петербург, Бронницкая улица, дом 9, литера А. Общий вид на лицевой фасад с юго-востока. Дата съемки: 05 декабря 2022 года.

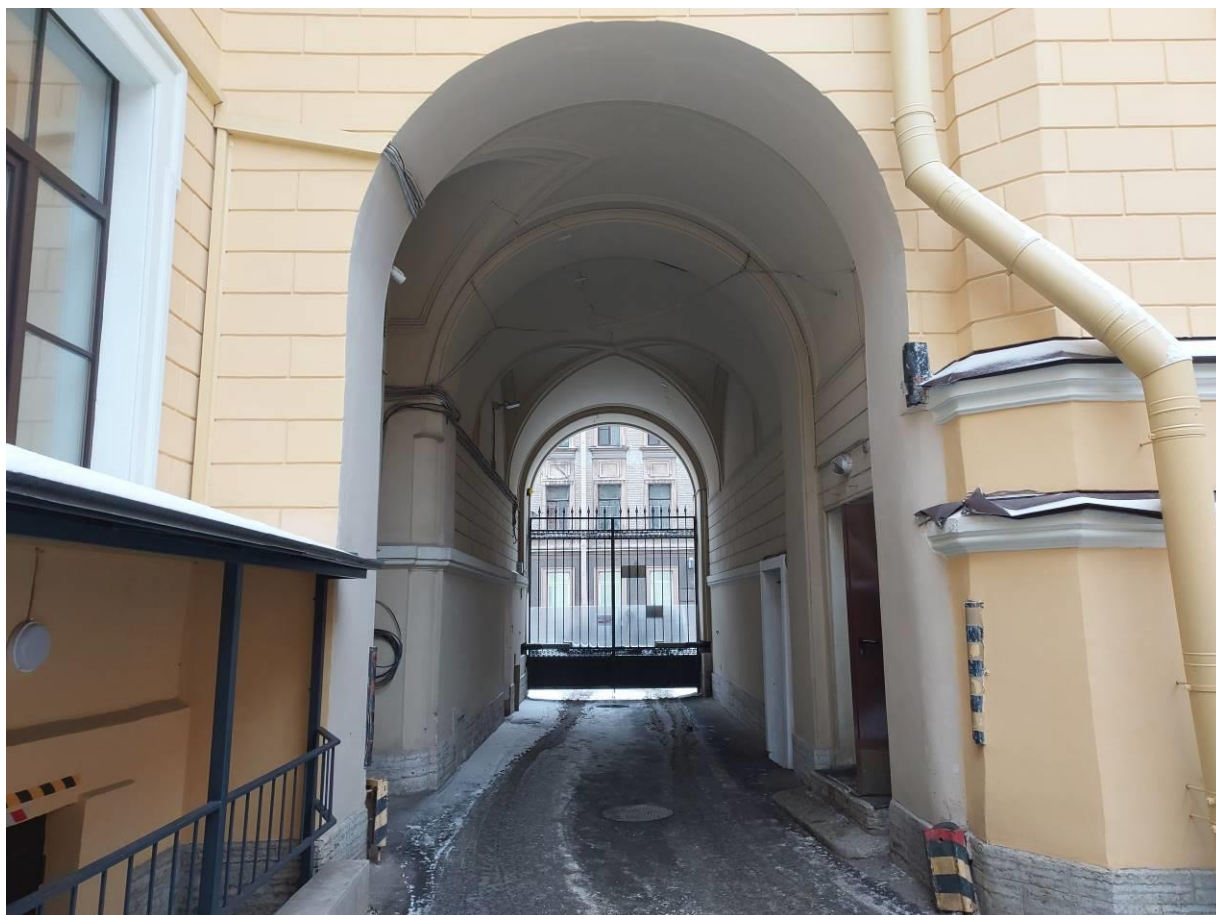
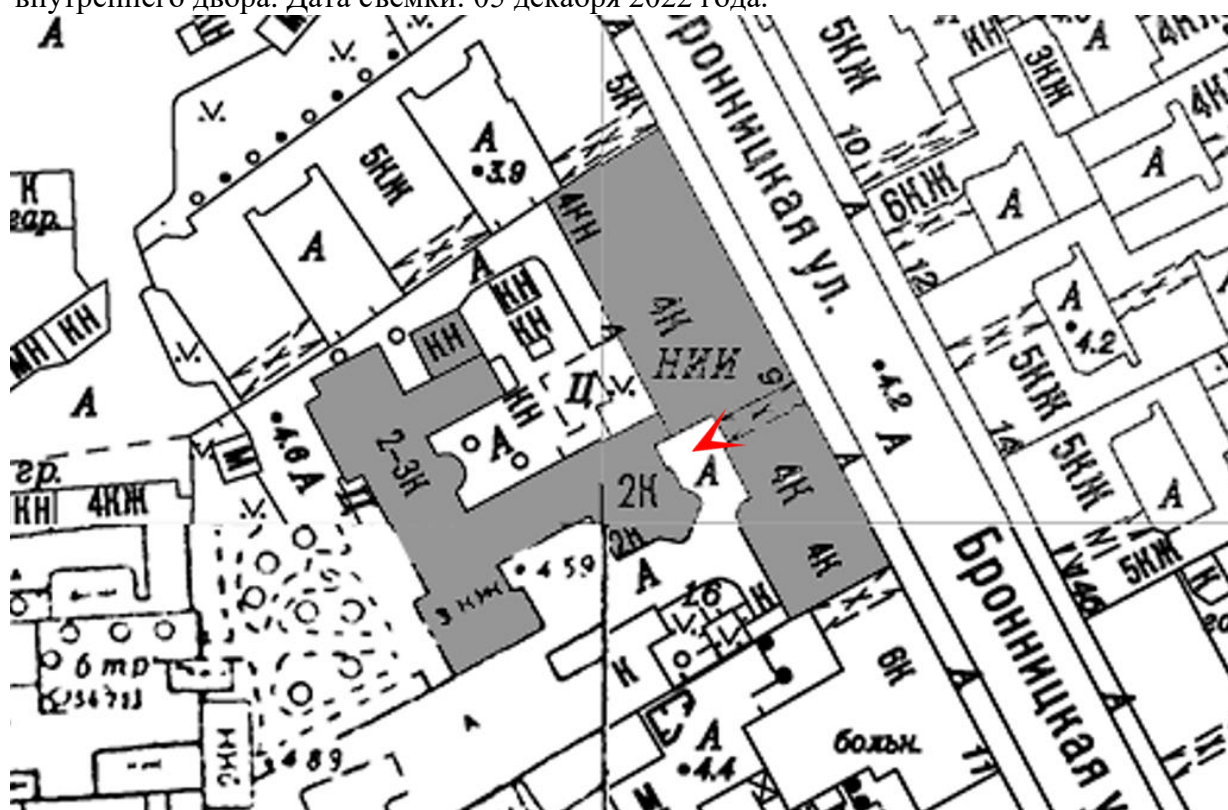
6. Выявленный объект культурного наследия «Здание лечебницы Александровской общины сестер милосердия Красного Креста» по адресу: г. Санкт-Петербург, Бронницкая улица, дом 9, литера А. Вид на воротный проезд, ведущий на территорию внутреннего двора. Дата съемки: 05 декабря 2022 года.

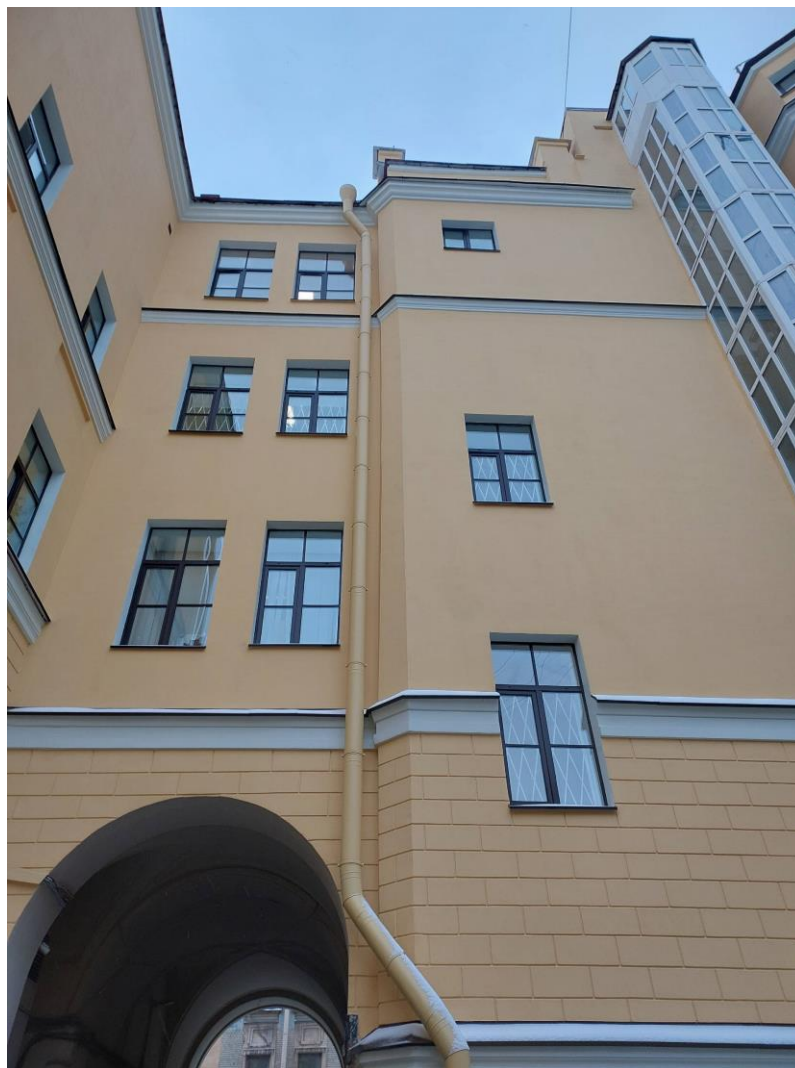
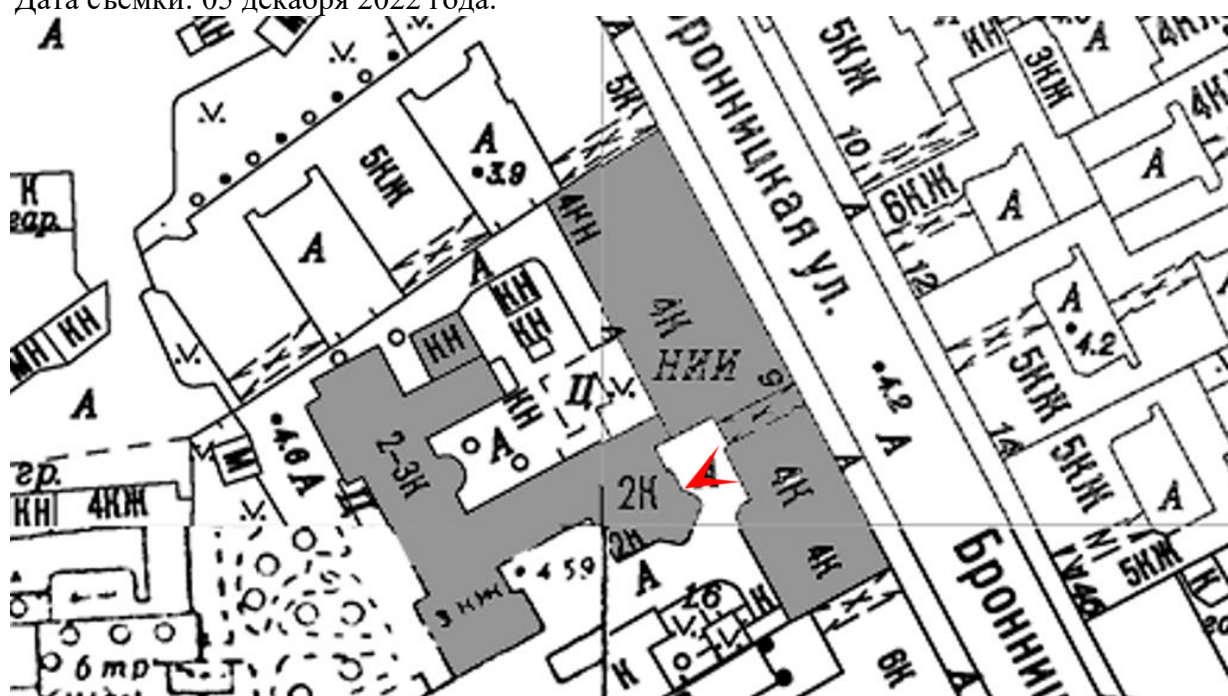
7. Выявленный объект культурного наследия «Здание лечебницы Александровской общины сестер милосердия Красного Креста» по адресу: г. Санкт-Петербург, Бронницкая улица, дом 9, литера А. Лицевой корпус. Вид на фрагмент дворового фасада с юго-запада.

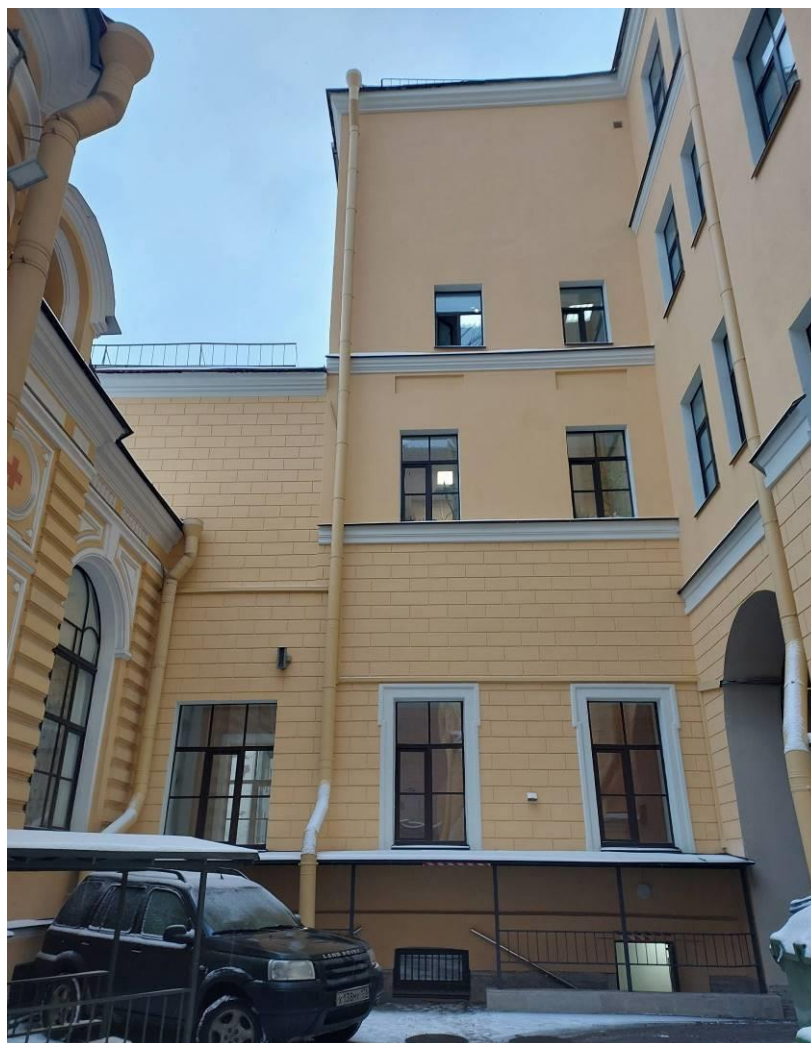
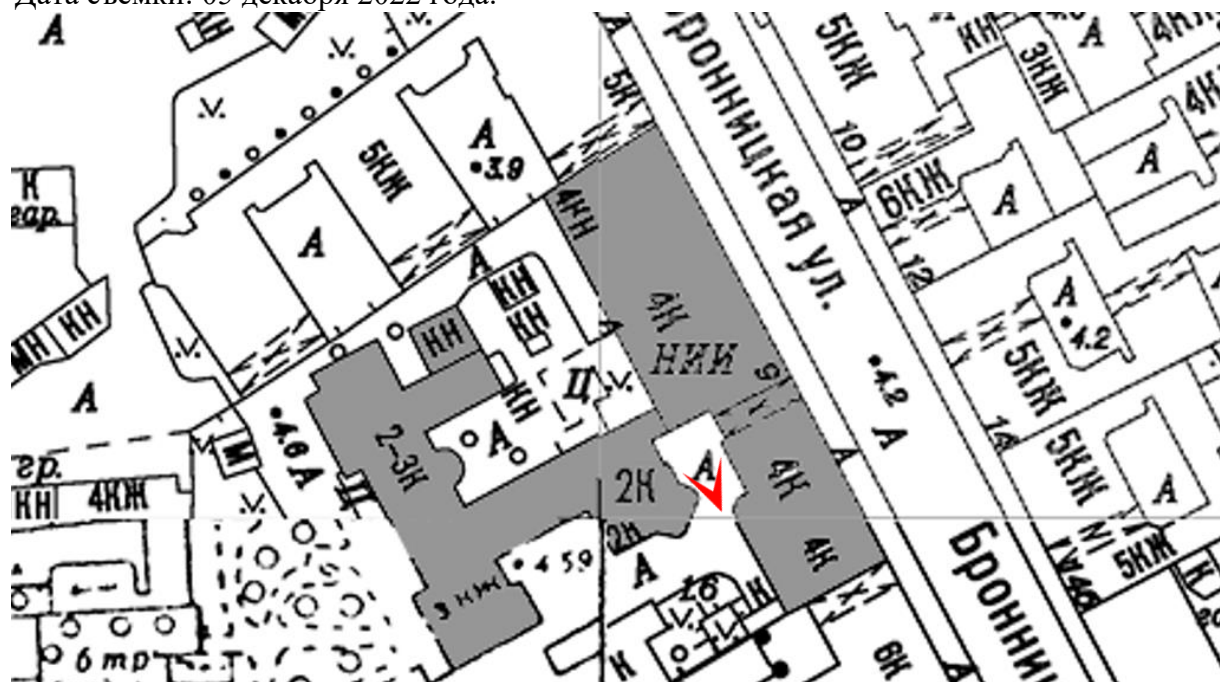
8. Выявленный объект культурного наследия «Здание лечебницы Александровской общины сестер милосердия Красного Креста» по адресу: г. Санкт-Петербург, Бронницкая улица, дом 9, литера А. Лицевой корпус. Вид на фрагмент дворового фасада с юго-востока.

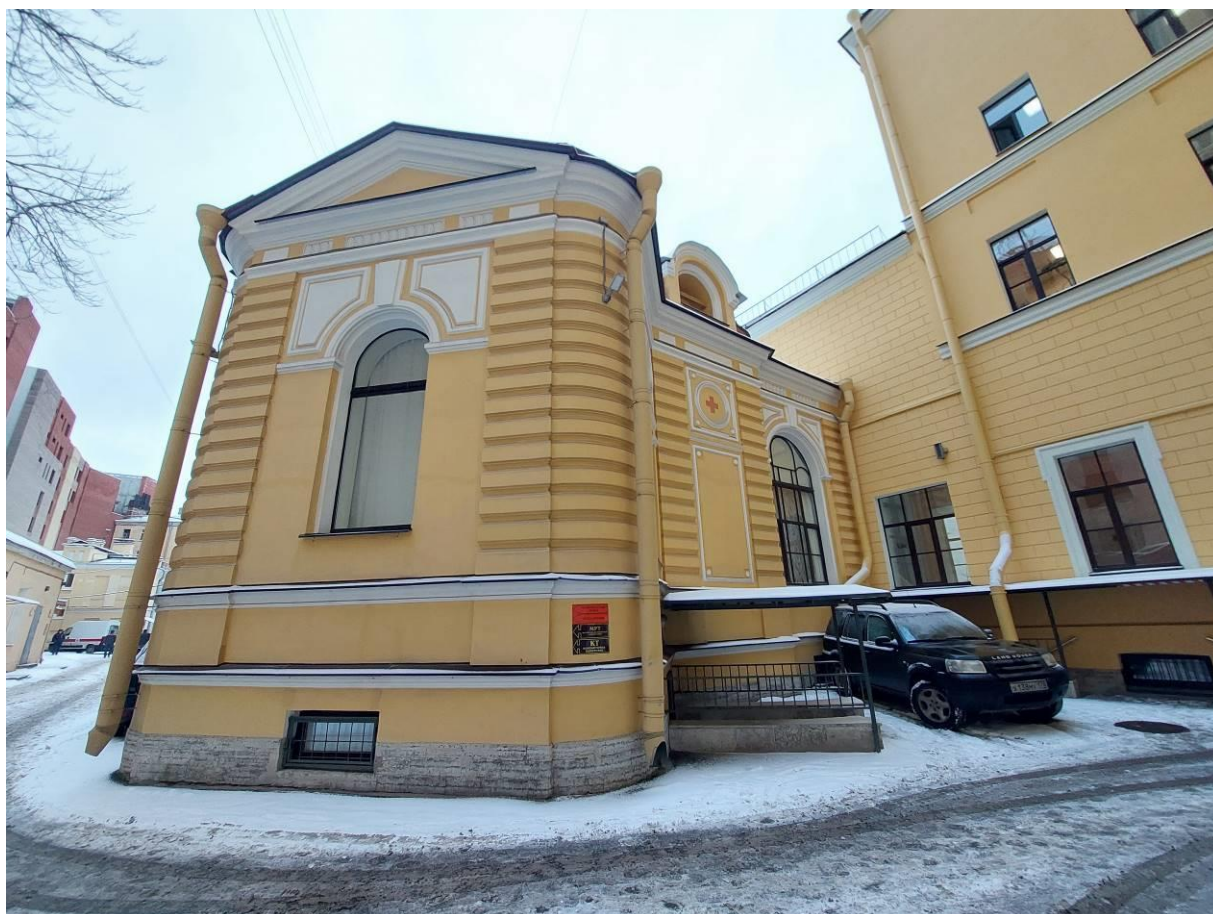
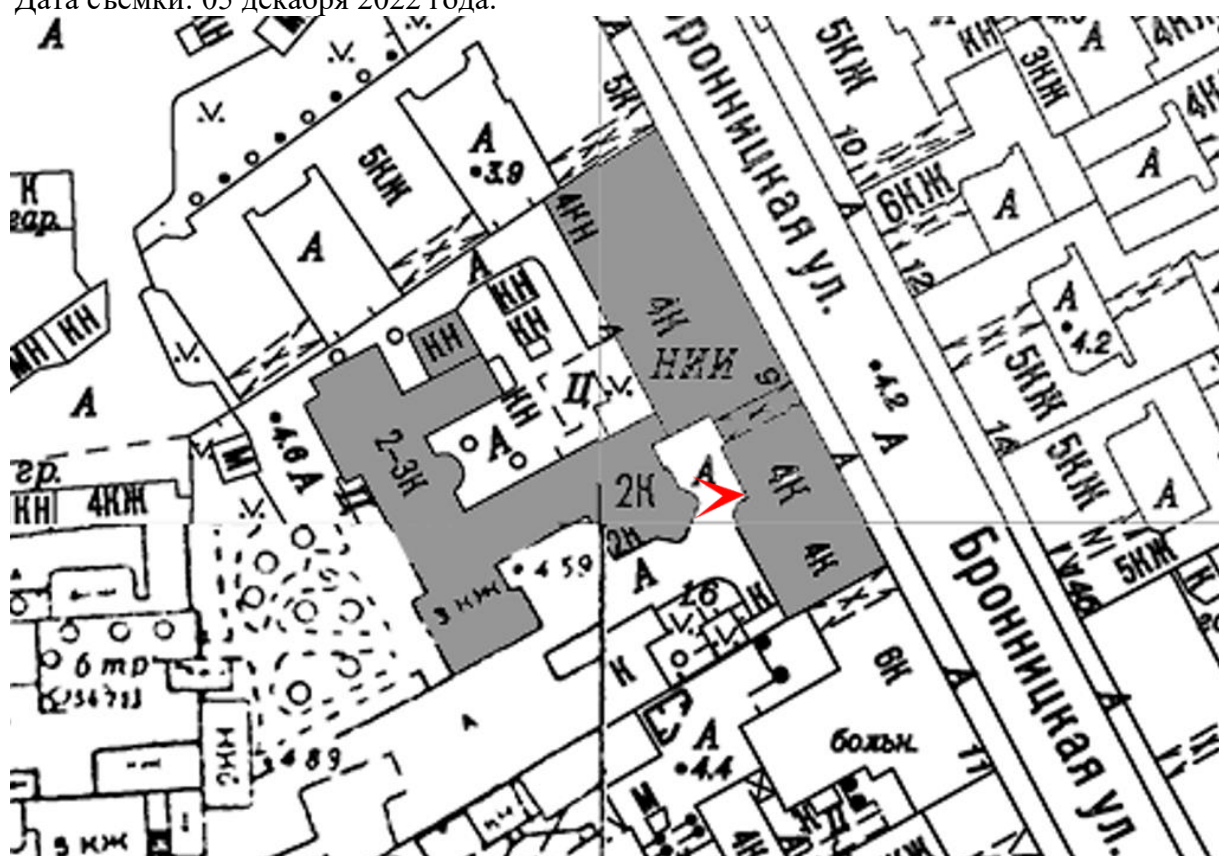
9. Выявленный объект культурного наследия «Здание лечебницы Александровской общины сестер милосердия Красного Креста» по адресу: г. Санкт-Петербург, Бронницкая улица, дом 9, литера А. Вид на церковный флигель с востока.
Дата съемки: 05 декабря 2022 года.

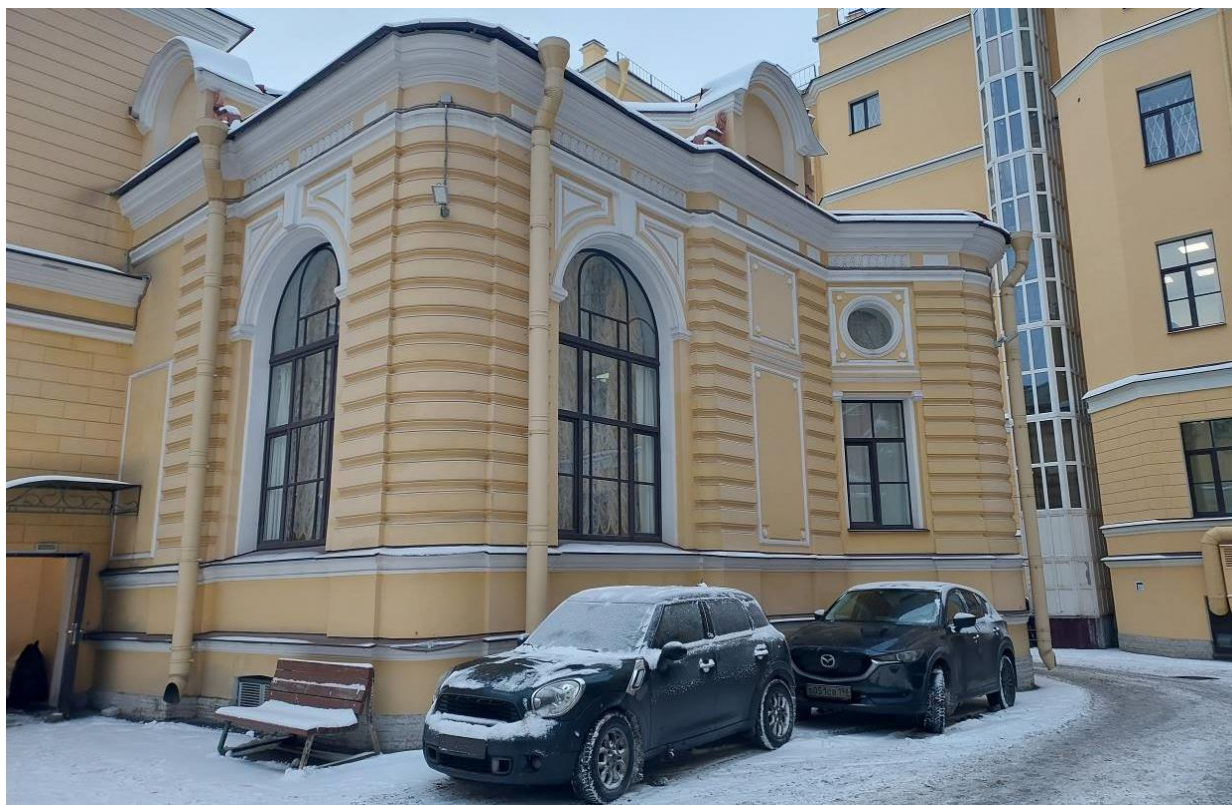
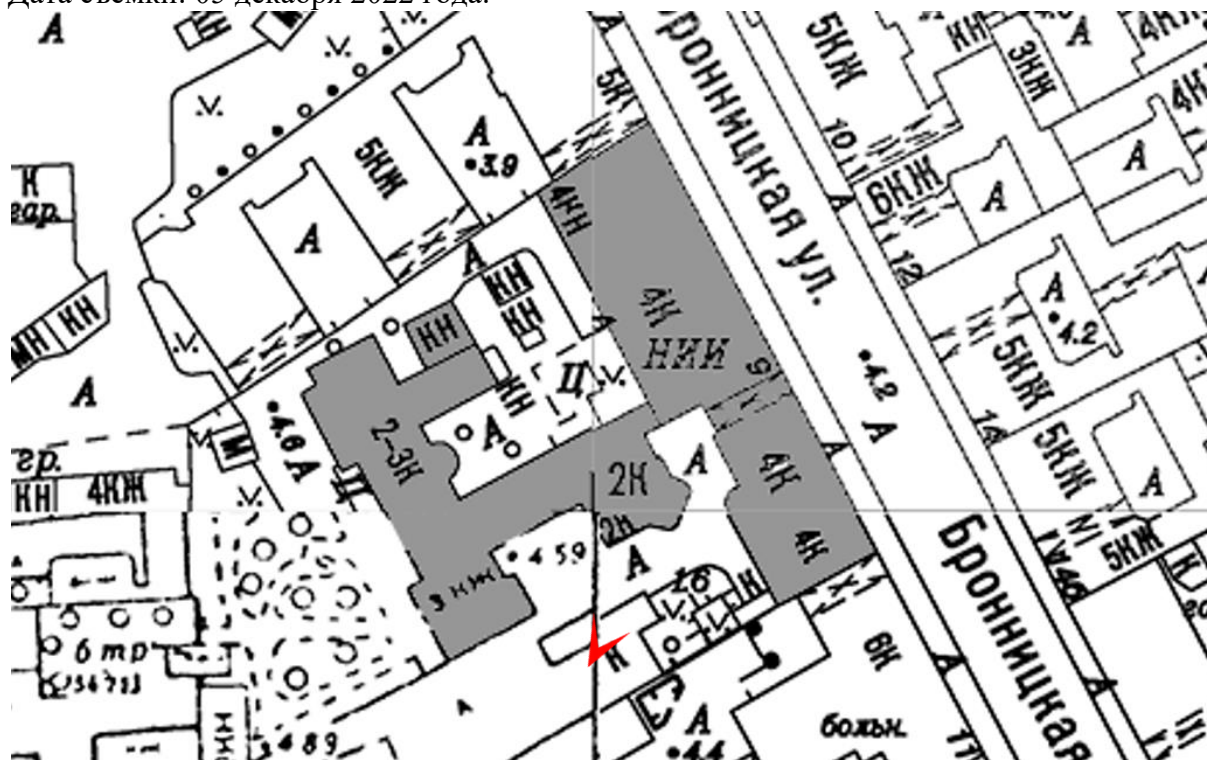
10. Выявленный объект культурного наследия «Здание лечебницы Александровской общины сестер милосердия Красного Креста» по адресу: г. Санкт-Петербург, Бронницкая улица, дом 9, литера А. Вид на церковный флигель с юго-запада.
Дата съемки: 05 декабря 2022 года.

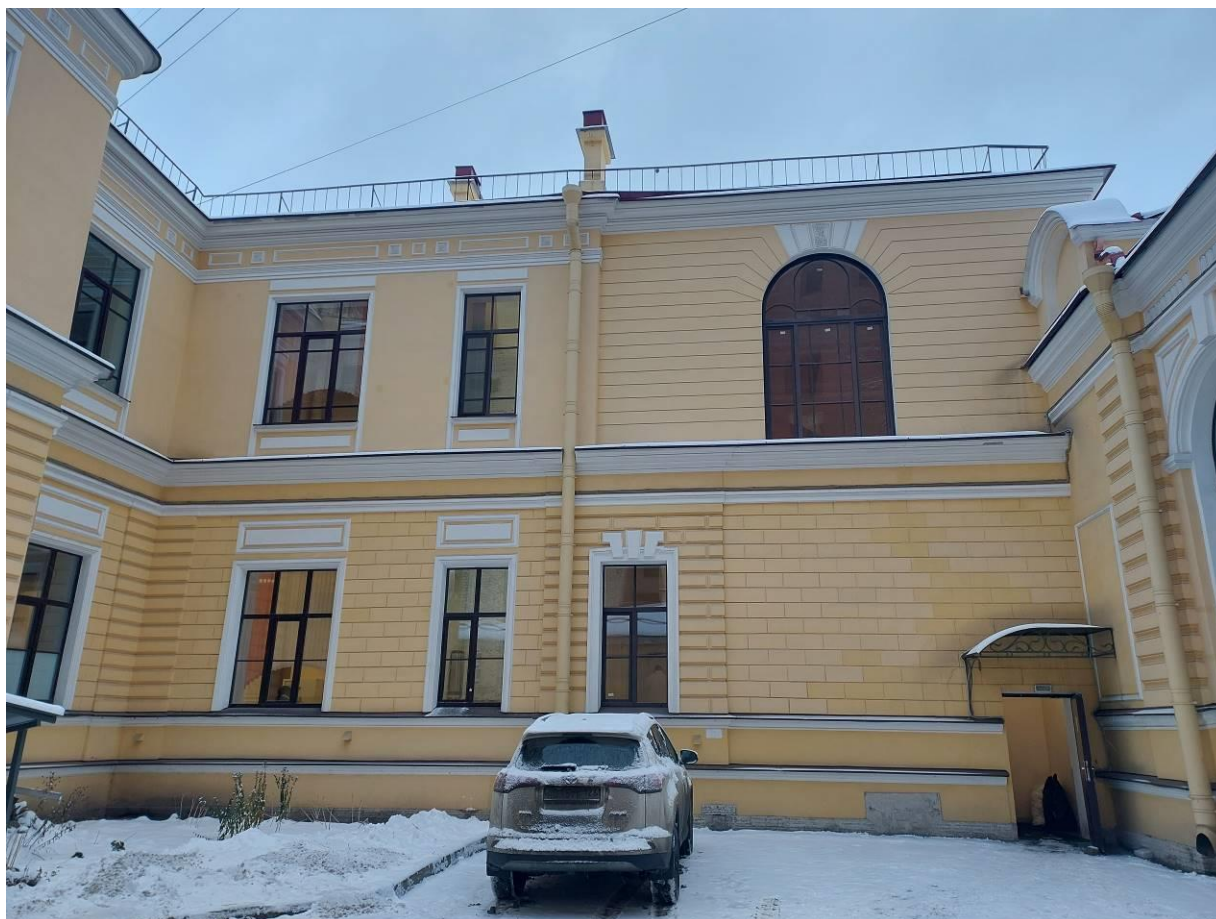
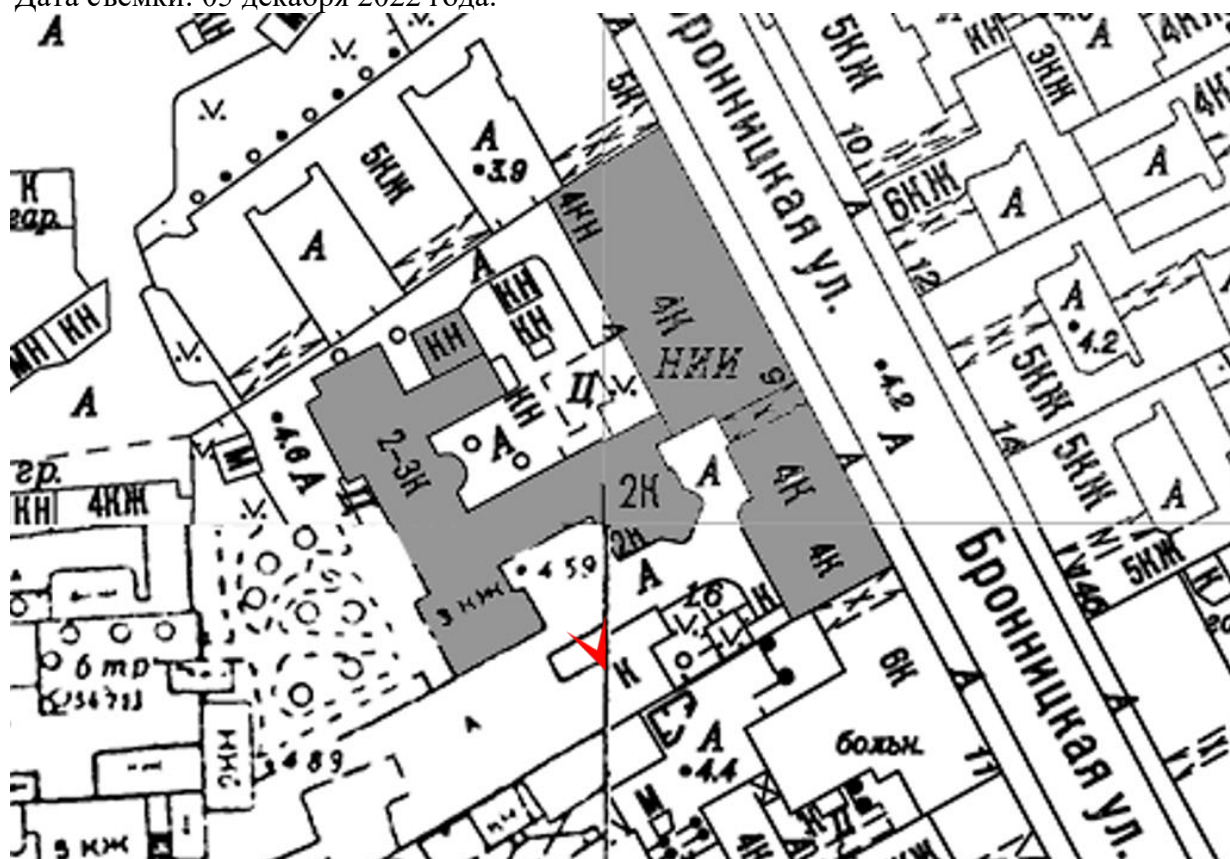
11. Выявленный объект культурного наследия «Здание лечебницы Александровской общины сестер милосердия Красного Креста» по адресу: г. Санкт-Петербург, Бронницкая улица, дом 9, литера А. Вид на фрагмент дворового фасада с юга. Дата съемки: 05 декабря 2022 года.

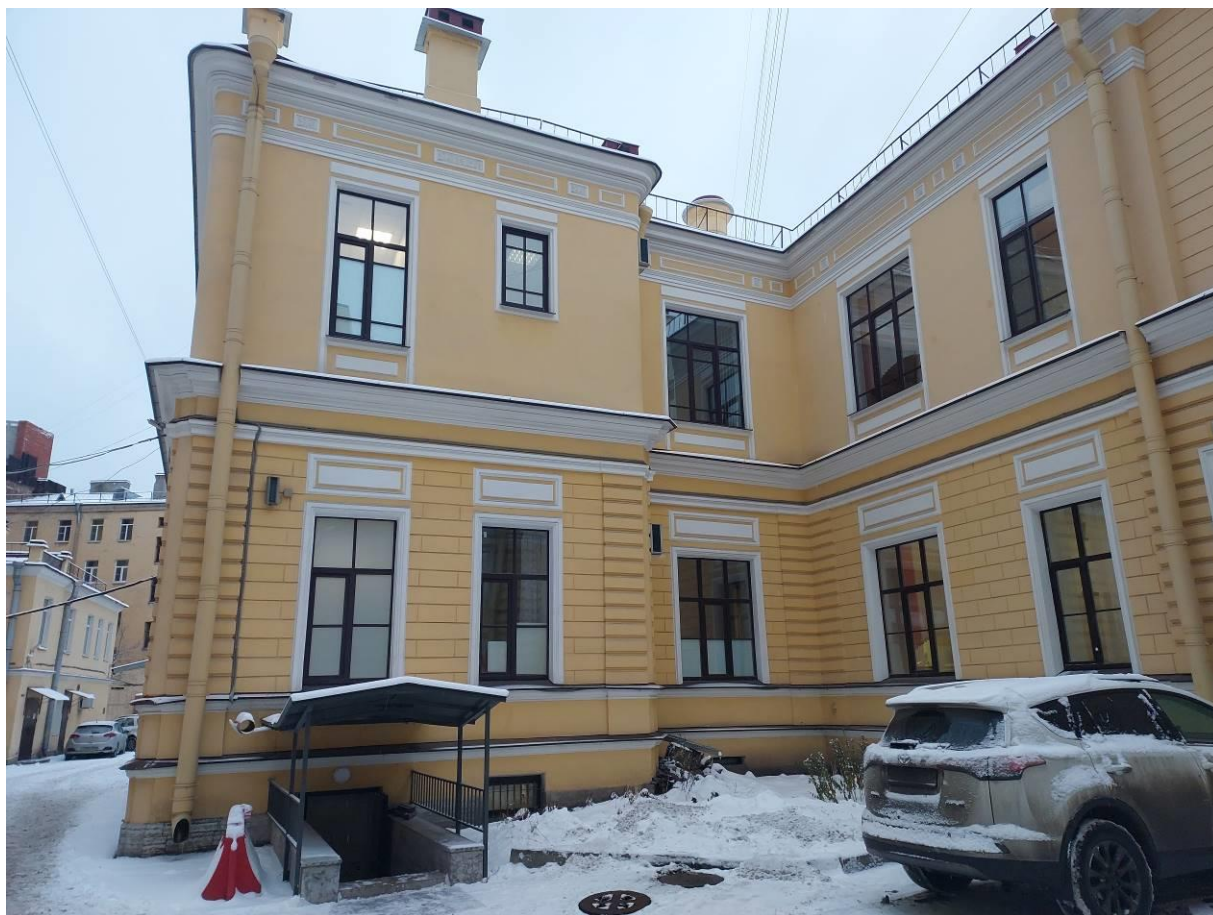
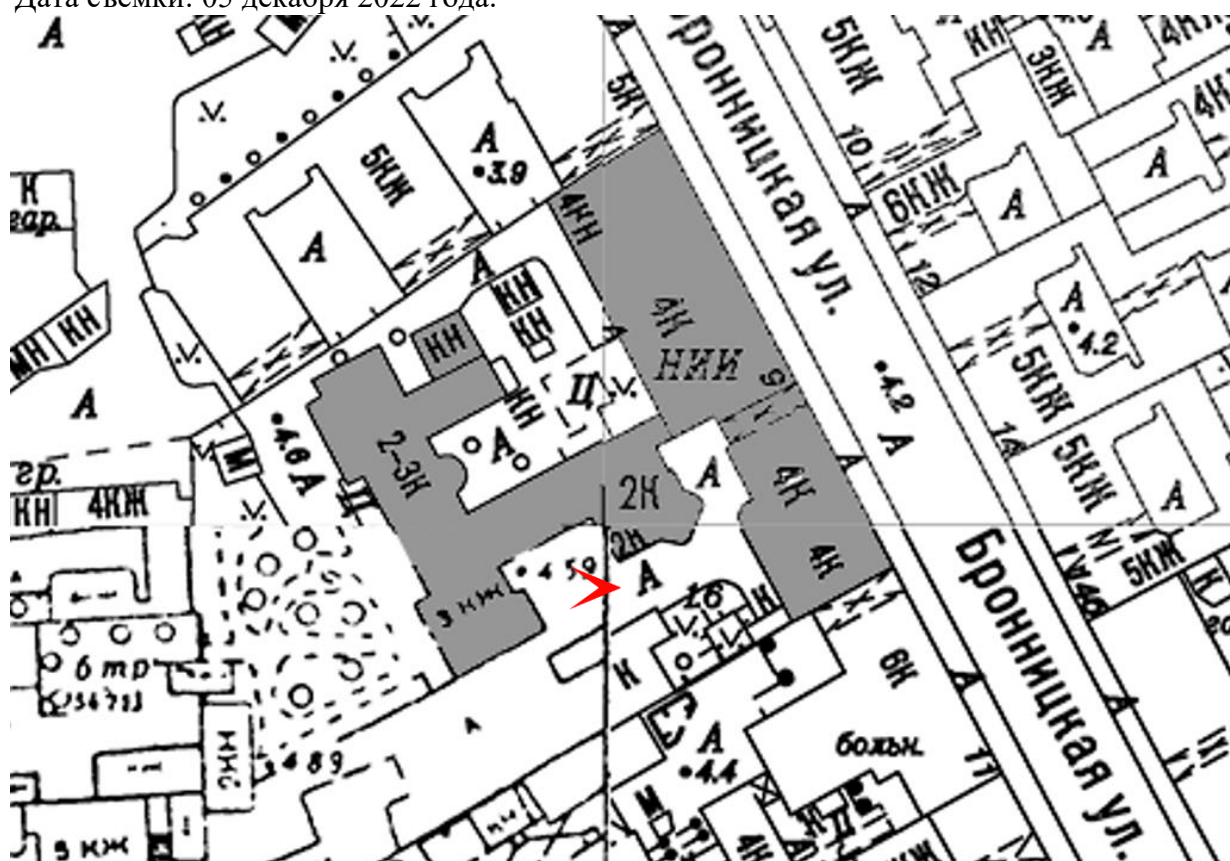
12. Выявленный объект культурного наследия «Здание лечебницы Александровской общины сестер милосердия Красного Креста» по адресу: г.Санкт-Петербург, Бронницкая улица, дом 9, литера А. Вид на фрагмент дворового фасада с востока. Дата съемки: 05 декабря 2022 года.

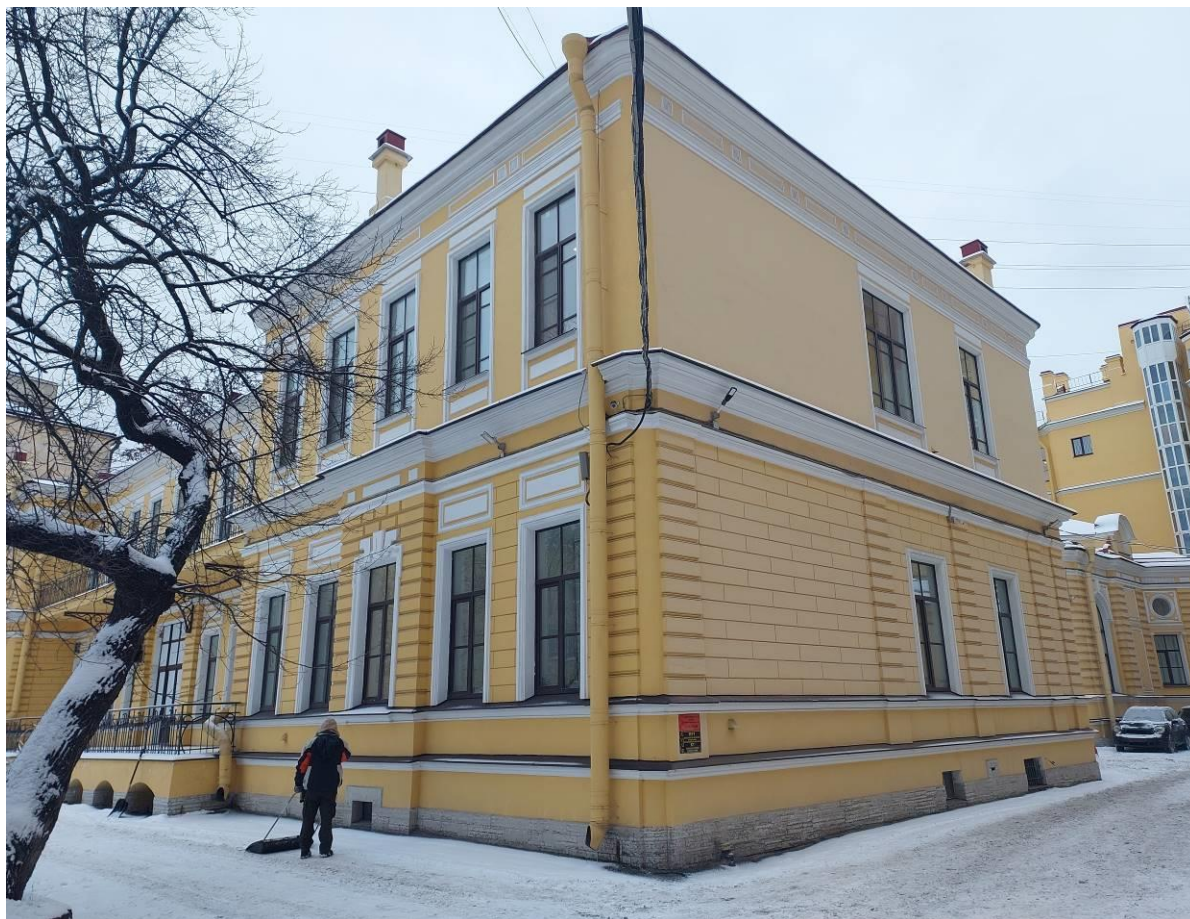
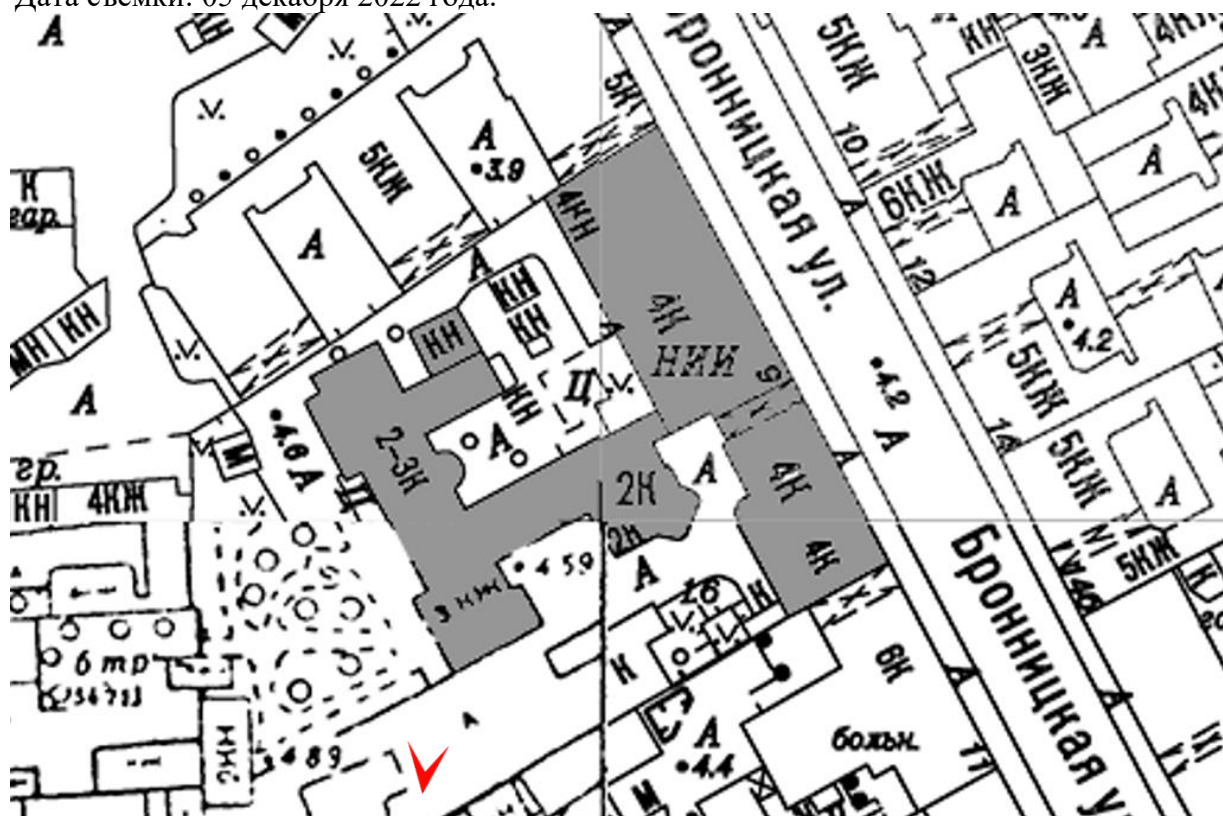
13. Выявленный объект культурного наследия «Здание лечебницы Александровской общины сестер милосердия Красного Креста» по адресу: г. Санкт-Петербург, Бронницкая улица, дом 9, литера А. Общий вид на дворовой корпус с юга. Дата съемки: 05 декабря 2022 года.

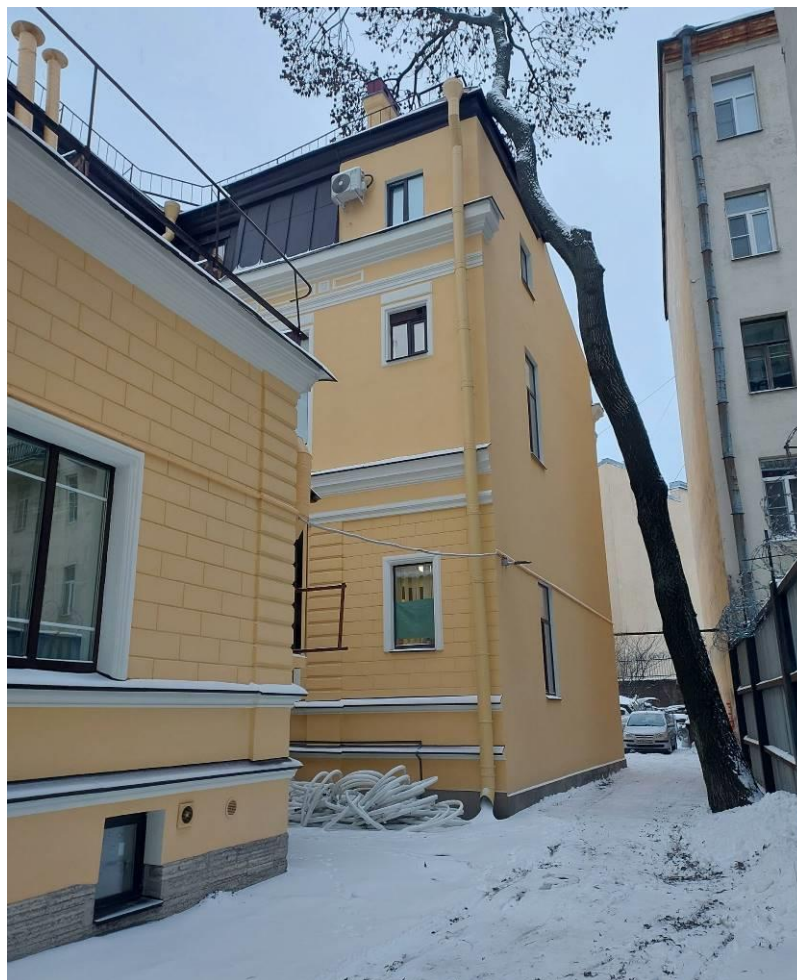
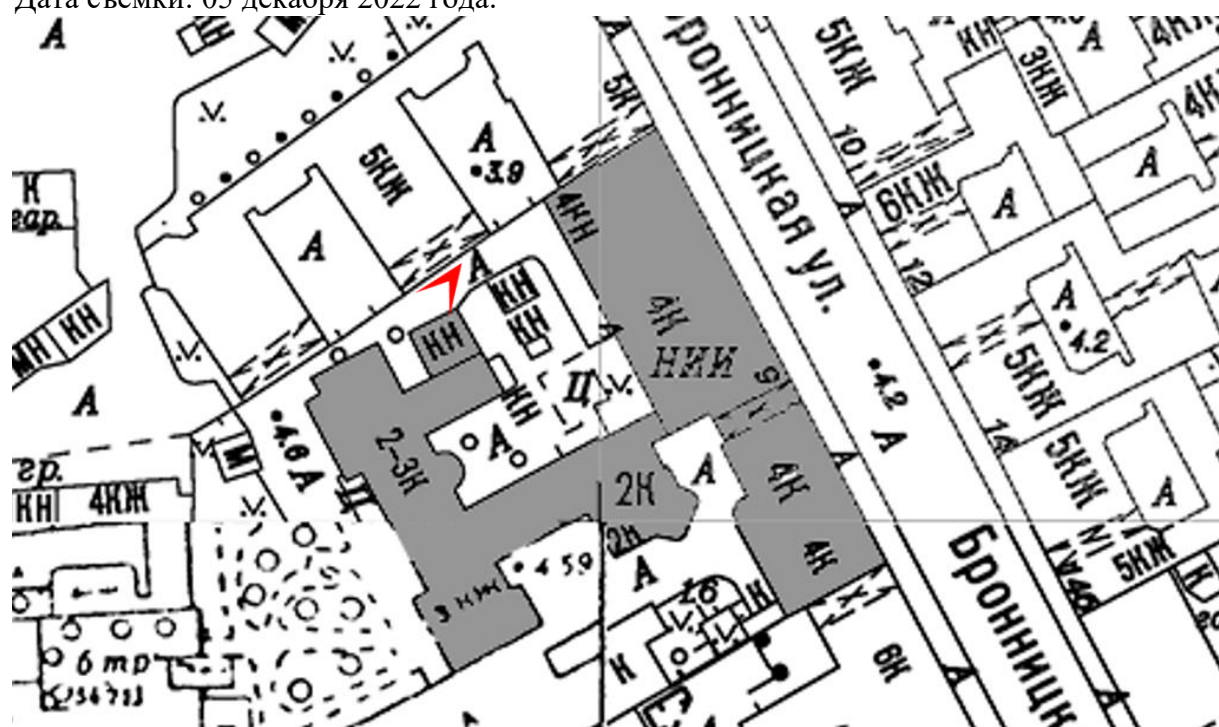
14. Выявленный объект культурного наследия «Здание лечебницы Александровской общины сестер милосердия Красного Креста» по адресу: г. Санкт-Петербург, Бронницкая улица, дом 9, литера А. Общий вид на дворовые корпуса с северо-востока. Дата съемки: 05 декабря 2022 года.
