АКТ

по результатам государственной историко-культурной экспертизы проектной документации на проведение работ по сохранению выявленного объекта культурного наследия «Здание лечебницы Александровской общины сестер милосердия Красного Креста», расположенного по адресу: Санкт-Петербург, Бронницкая ул., 9: «Приспособление для современного использования выявленного объекта культурного наследия «Здание лечебницы Александровской общины сестер милосердия Красного Креста» в части размещения инженерного оборудования, по адресу: г. Санкт-Петербург, ул. Бронницкая, д. 9, литера А» (шифр: 138-06-Р-2022), разработанной ООО «Рестпроект» в 2022 году

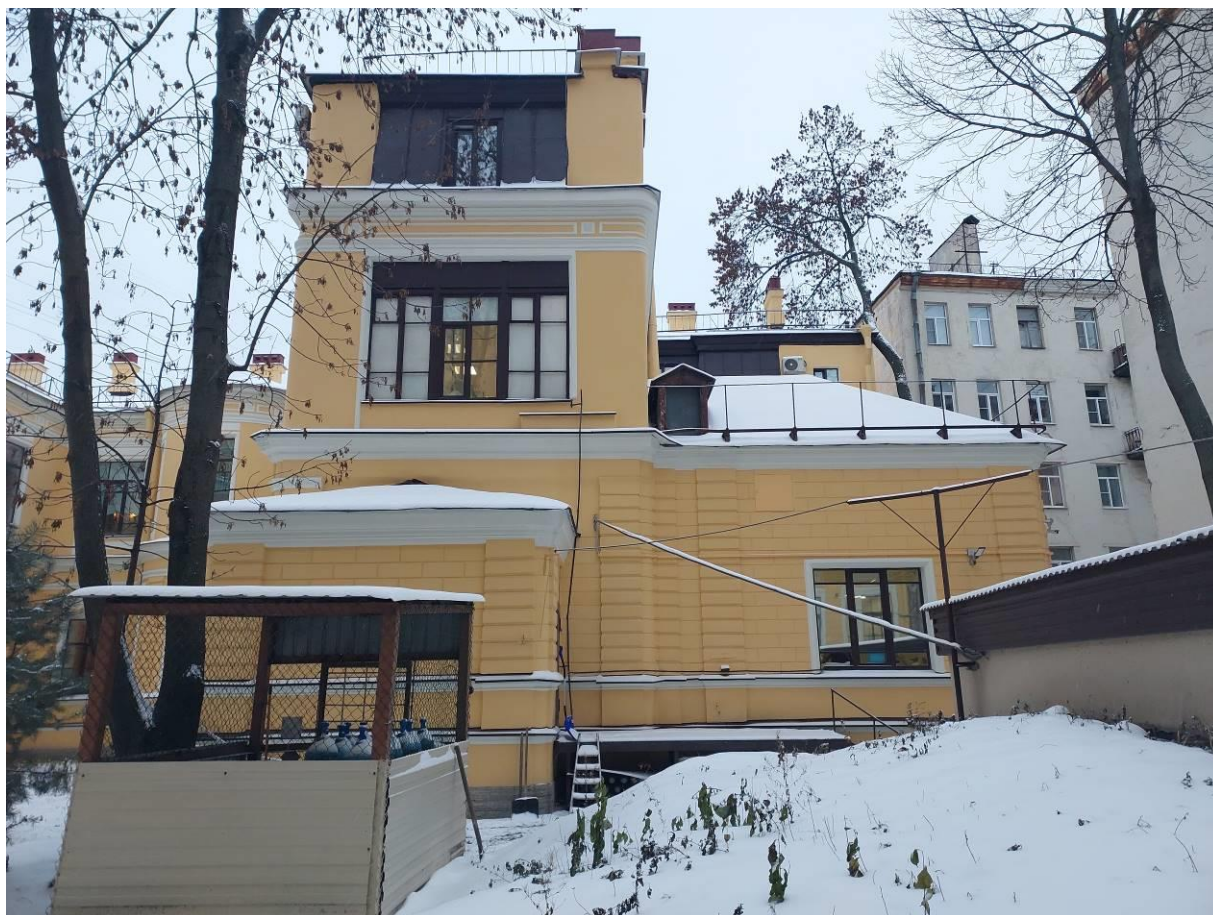
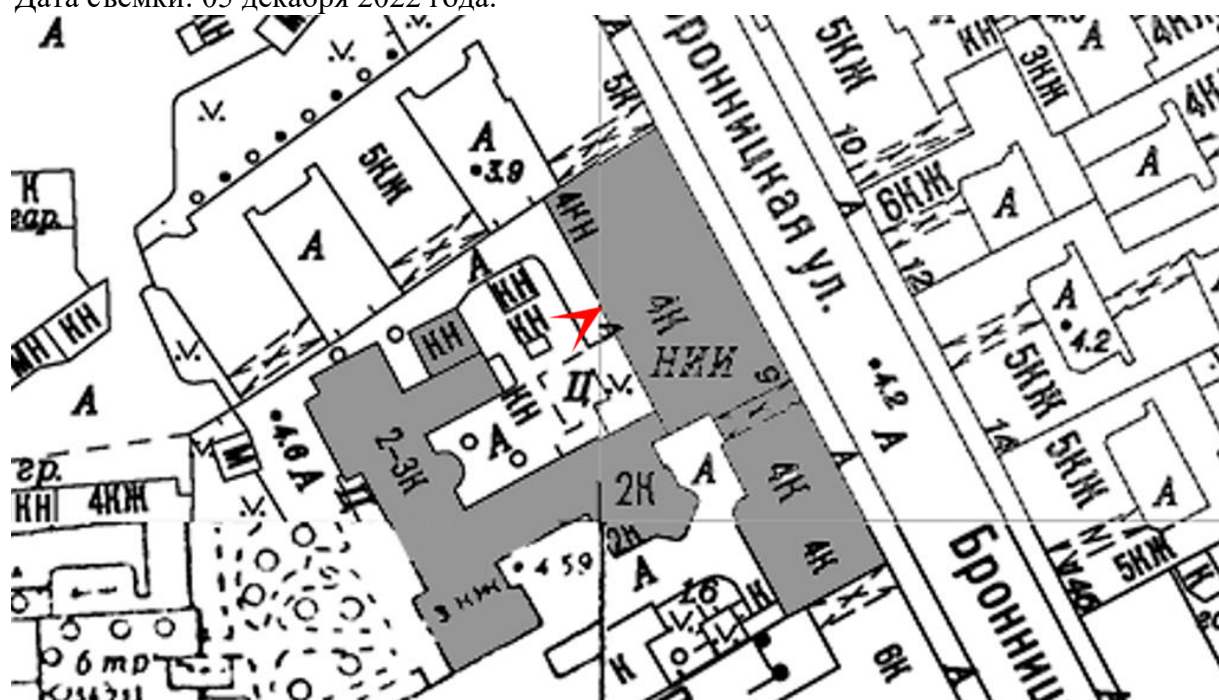
15. Выявленный объект культурного наследия «Здание лечебницы Александровской общины сестер милосердия Красного Креста» по адресу: г. Санкт-Петербург, Бронницкая улица, дом 9, литера А. Вид на дворовой фасад с северо-востока. Дата съемки: 05 декабря 2022 года.

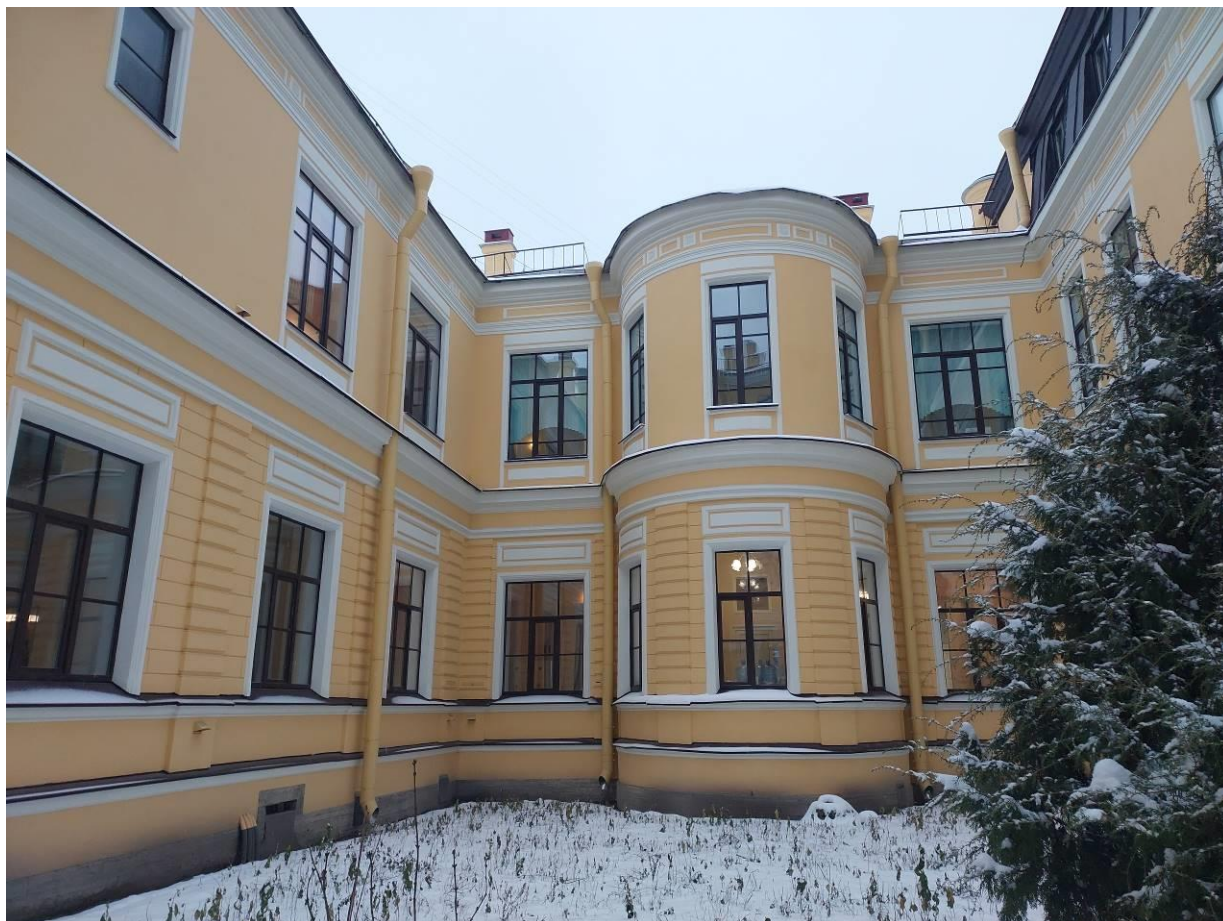
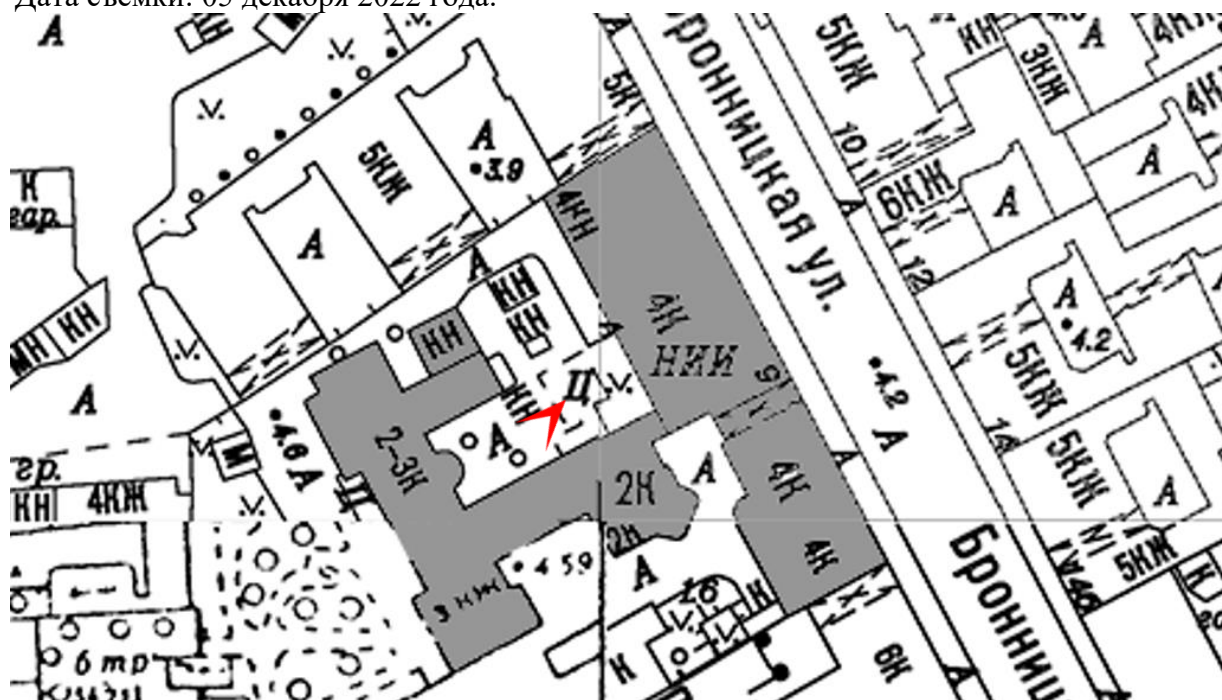
16. Выявленный объект культурного наследия «Здание лечебницы Александровской общины сестер милосердия Красного Креста» по адресу: г. Санкт-Петербург, Бронницкая улица, дом 9, литера А. Общий вид на дворовые фасады с северо-востока. Дата съемки: 05 декабря 2022 года.

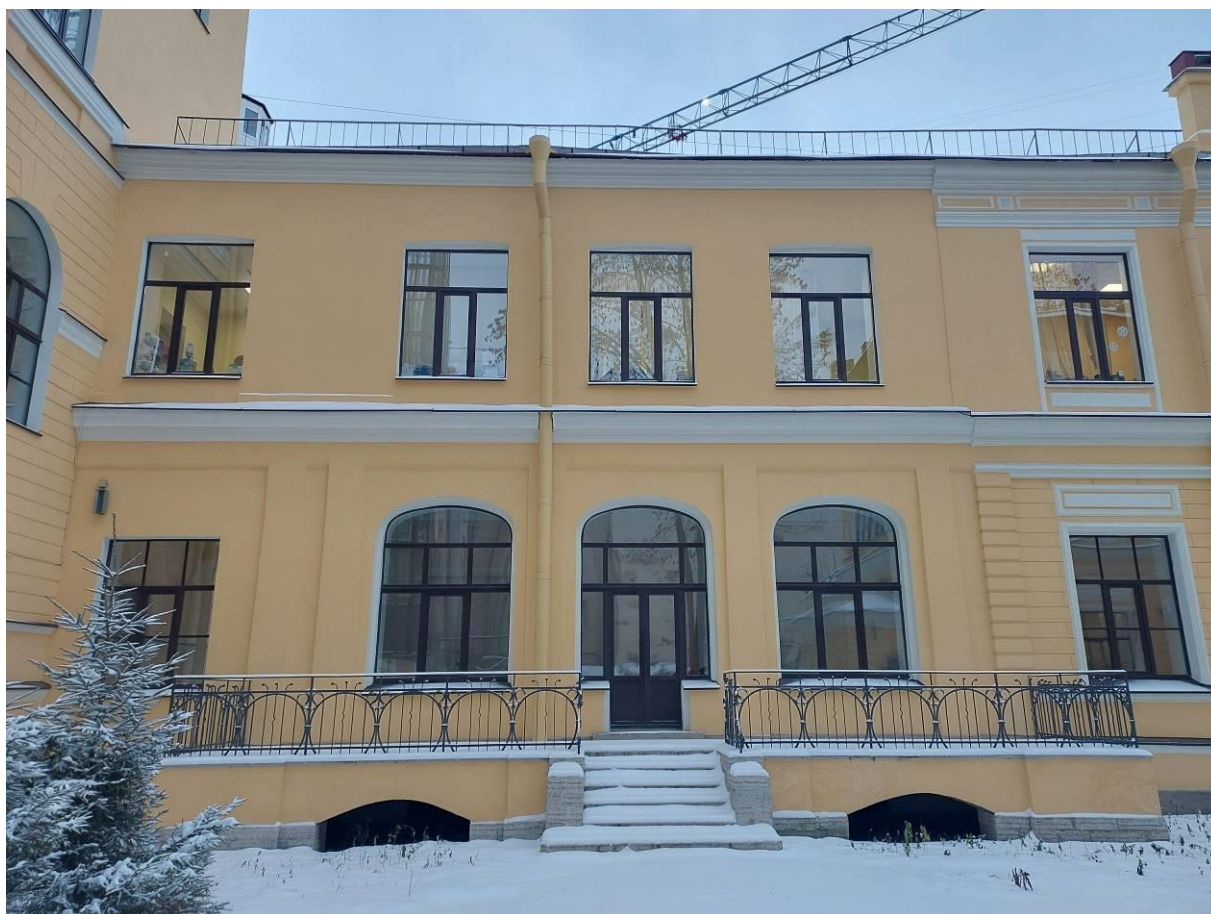
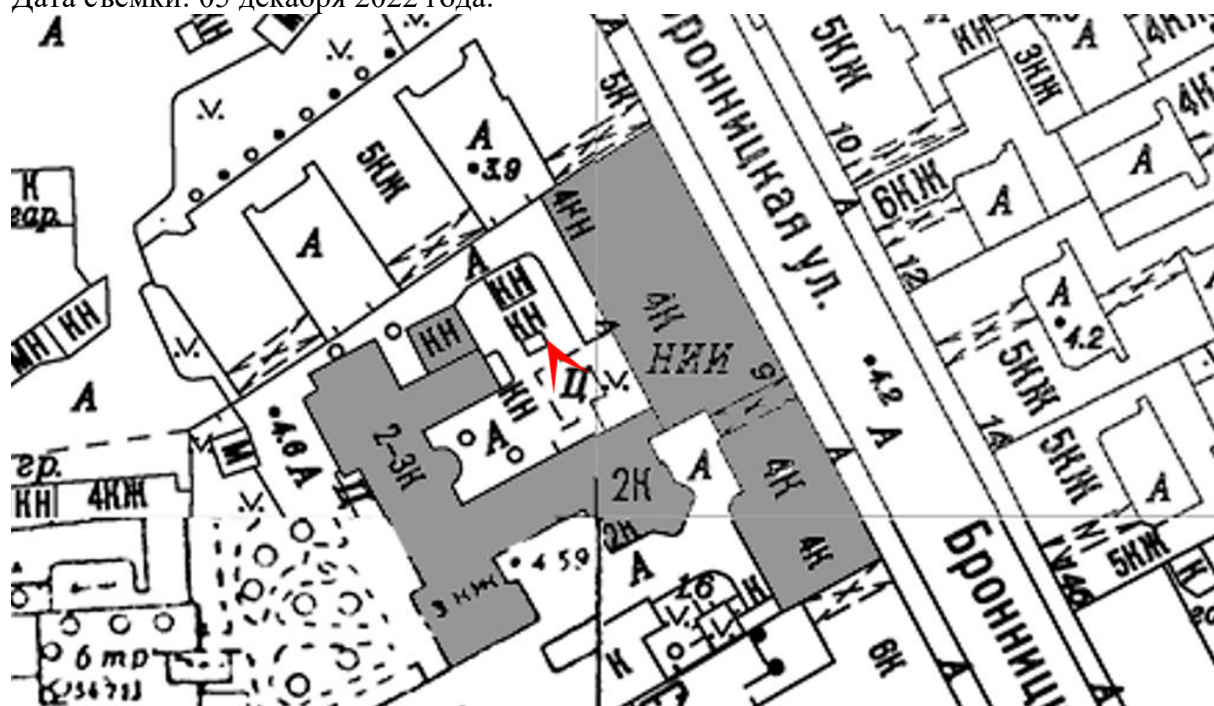
17. Выявленный объект культурного наследия «Здание лечебницы Александровской общины сестер милосердия Красного Креста» по адресу: г.Санкт-Петербург, Бронницкая улица, дом 9, литера А. Вид на фрагмент дворового фасада с северо-запада. Дата съемки: 05 декабря 2022 года.

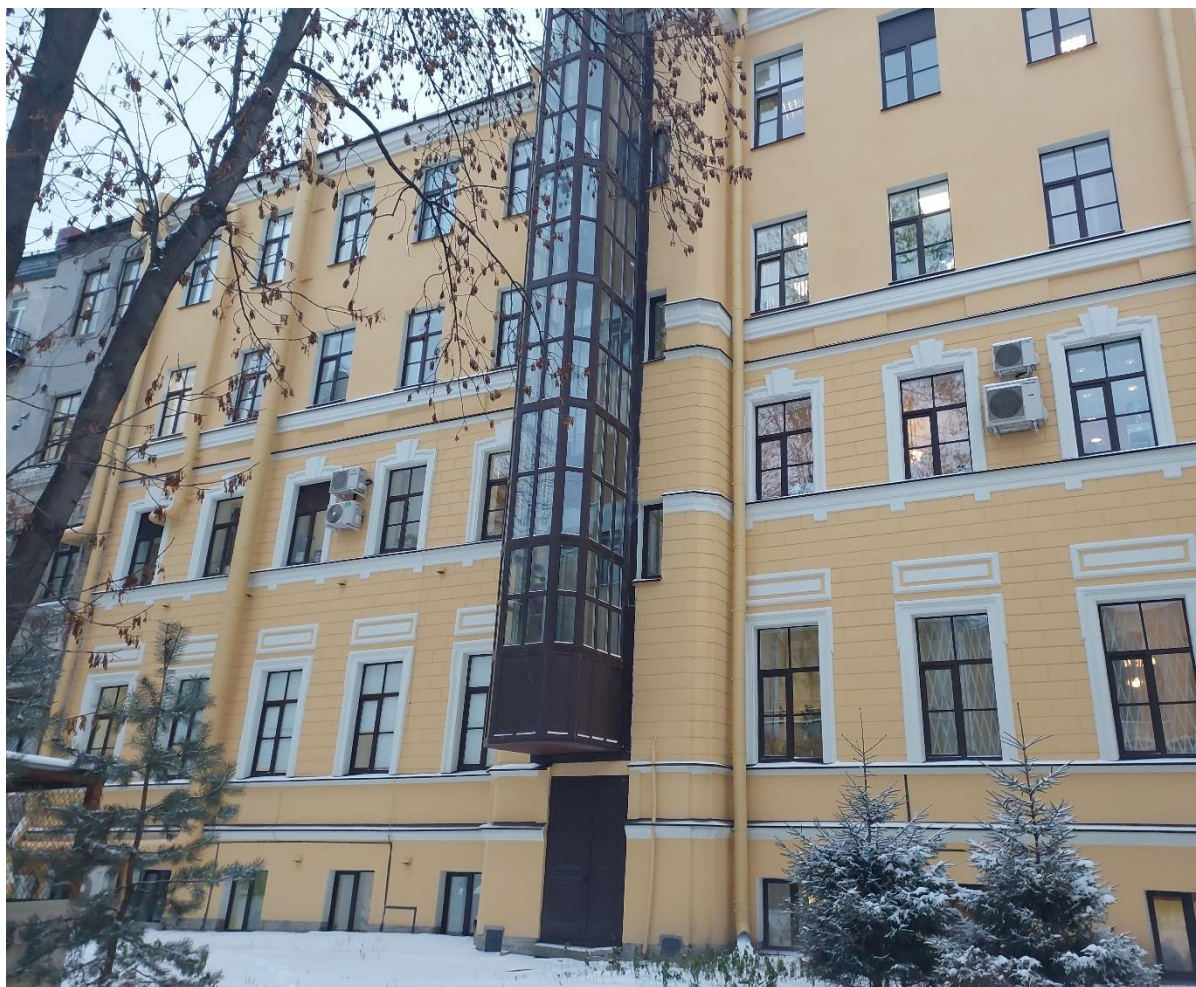
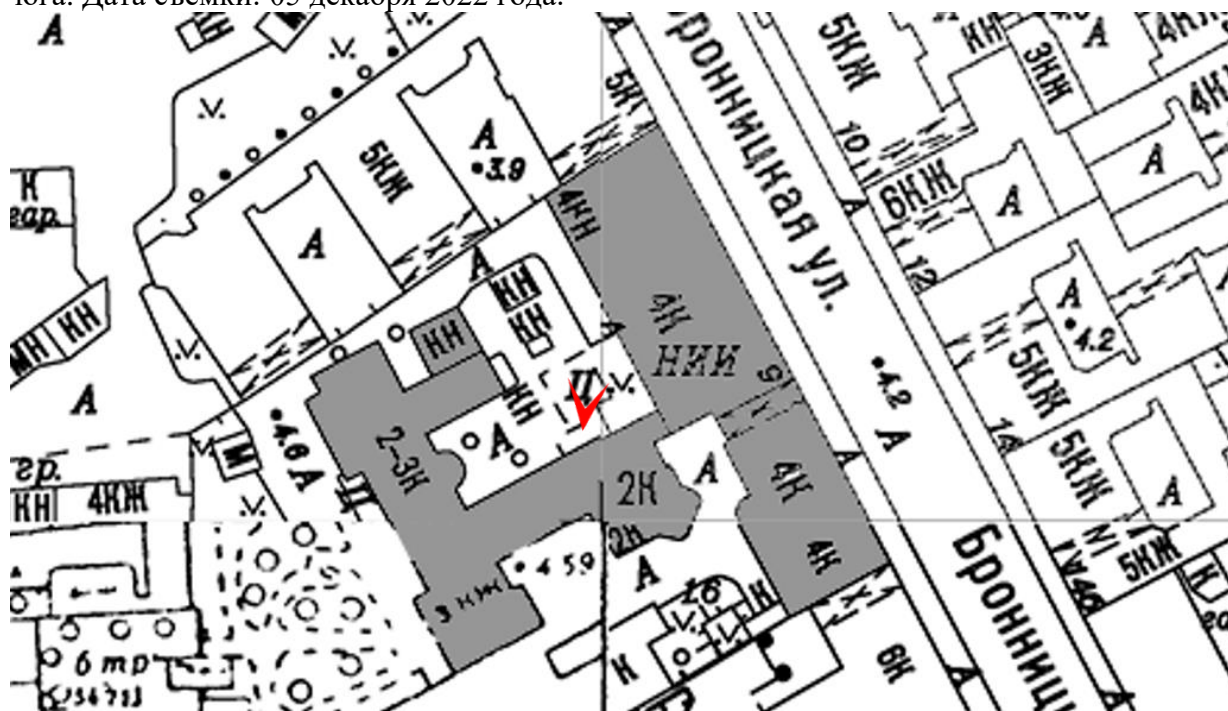
18. Выявленный объект культурного наследия «Здание лечебницы Александровской общины сестер милосердия Красного Креста» по адресу: г. Санкт-Петербург, Бронницкая улица, дом 9, литера А. Лицевой корпус. Общий вид на дворовой фасад с юга. Дата съемки: 05 декабря 2022 года.
