Акт

по результатам государственной историко-культурной экспертизы проектной документации на проведение работ по сохранению объекта культурного наследия регионального значения «Круглая баня», расположенного по адресу: г. Санкт-Петербург, улица Карбышева, дом 29а, литера А (Карбышева ул., 29а)¹: «Проект ремонта и приспособления территории объекта культурного наследия регионального значения «Круглая баня», в части «реконструкции здания котельной под кафе на 50 посадочных мест, расположенного по адресу г. Санкт-Петербург, улица Карбышева, дом 29А, литера Б» (шифр: ГП.12.08.21), разработанной ООО «ЛенСтройПроект» в 2022² г.

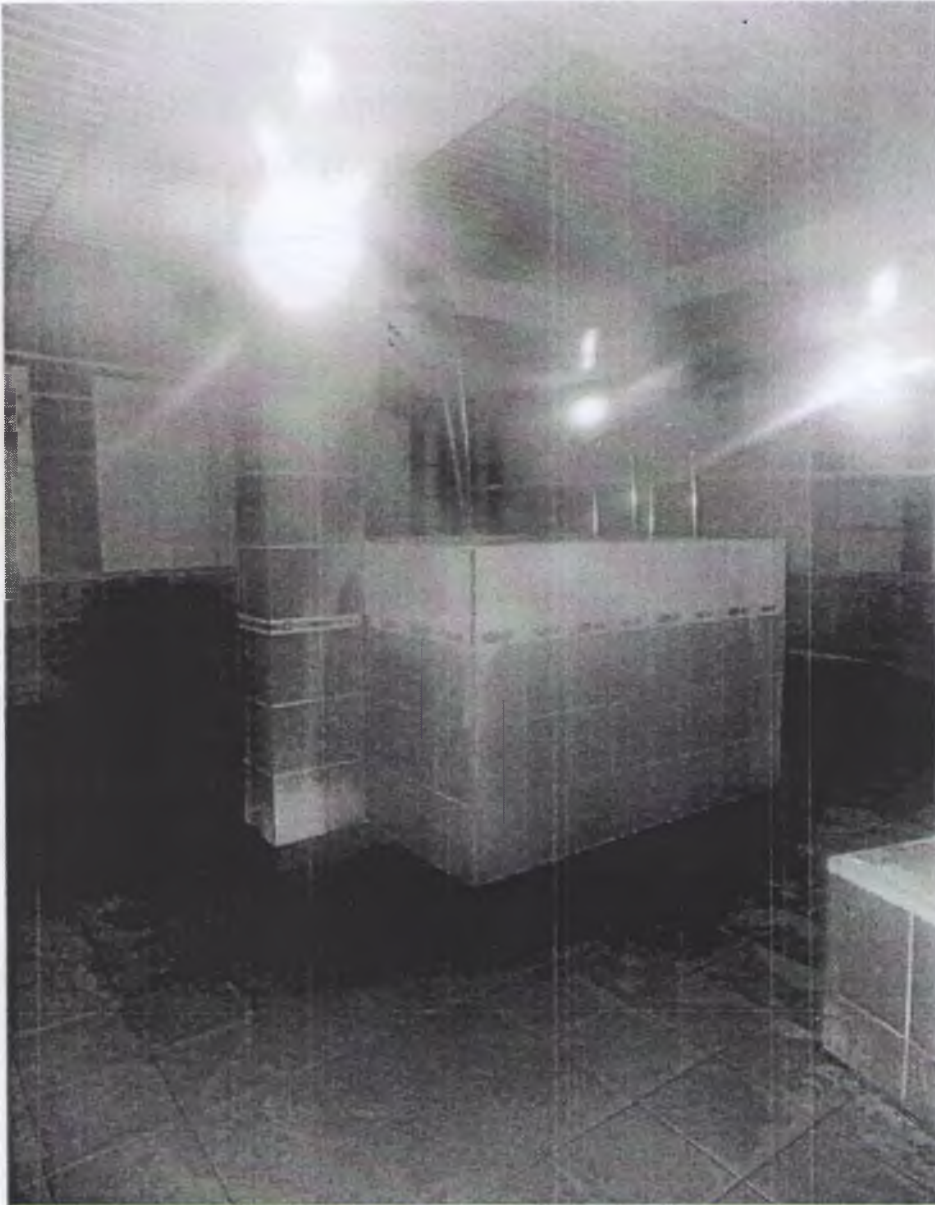
8. Исторические стойно-балочные железобетонные конструкции, пилоны.
