## **Акт**

**по результатам государственной историко-культурной экспертизы проектной документации на проведение работ по сохранению объекта культурного наследия федерального значения «Дом для приходящих богомольцев», расположенного по адресу: г. Санкт-Петербург, Московский проспект, д. 100, лит. Я, входящего в состав объекта культурного наследия федерального значения «Монастырь Воскресенский Новодевичий» по адресу: Санкт-Петербург, Московский проспект, дом 100, литеры А, Г, О, П, Р, С, Я, Московский проспект, дом 100, корпус 2, предусмотренных проектом: «Разработка проектной документации на проведение работ по сохранению объекта культурного наследия федерального значения "Монастырь Воскресенский Новодевичий" (Санкт-Петербург, Московский проспект, д.100, лит. О, Я) ("Хозяйственная постройка" и "Дом для приходящих богомольцев, 1895 г.") «Дом для приходящих богомольцев, 1895 г.». Санкт-Петербург, Московский просп., д. 100, лит. Я. НАУЧНО-ПРОЕКТНАЯ ДОКУМЕНТАЦИЯ для производства работ по сохранению объекта культурного наследия», разработанным ООО «РСК АНТИК»**

**(Шифр: 20000027-1-835)**

**Санкт-Петербург  
2021 г.**

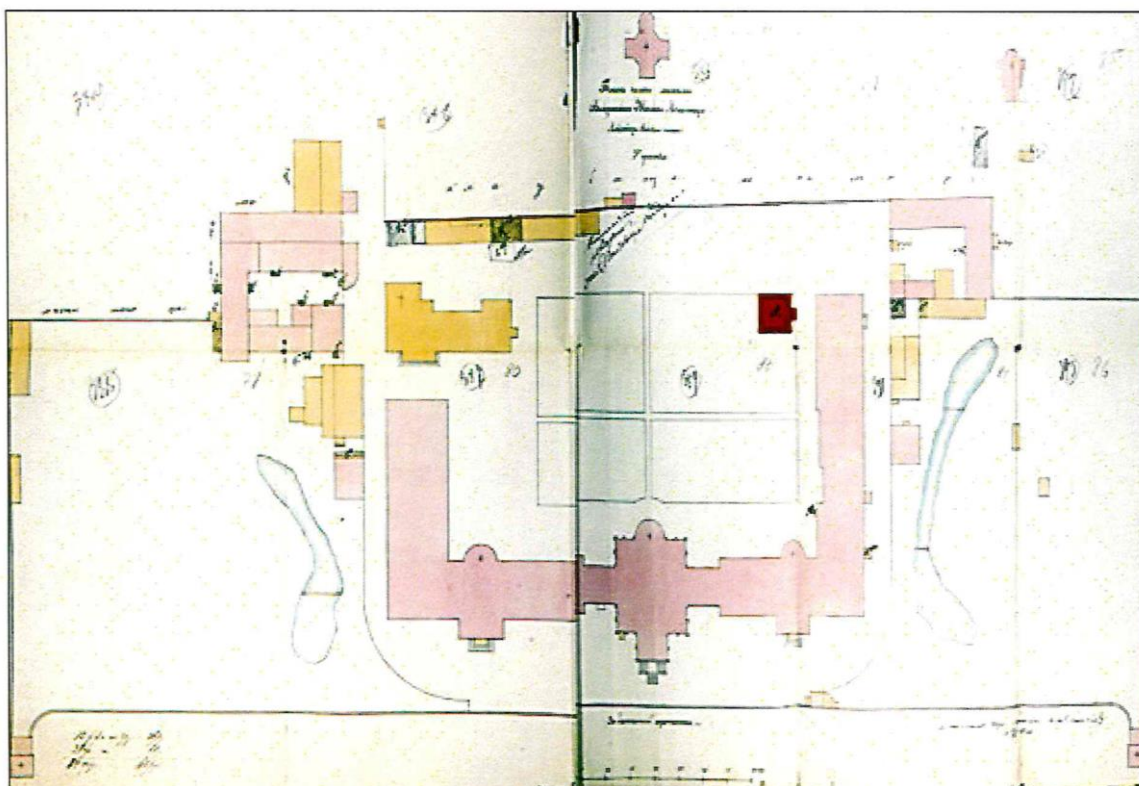
18. План части местности Воскресенского женского монастыря Александро-Невской части 3 участка. 1886 г. ЦГИА СПб. Ф. 513. Оп. 102. Д. 488. Лл. 77-86.

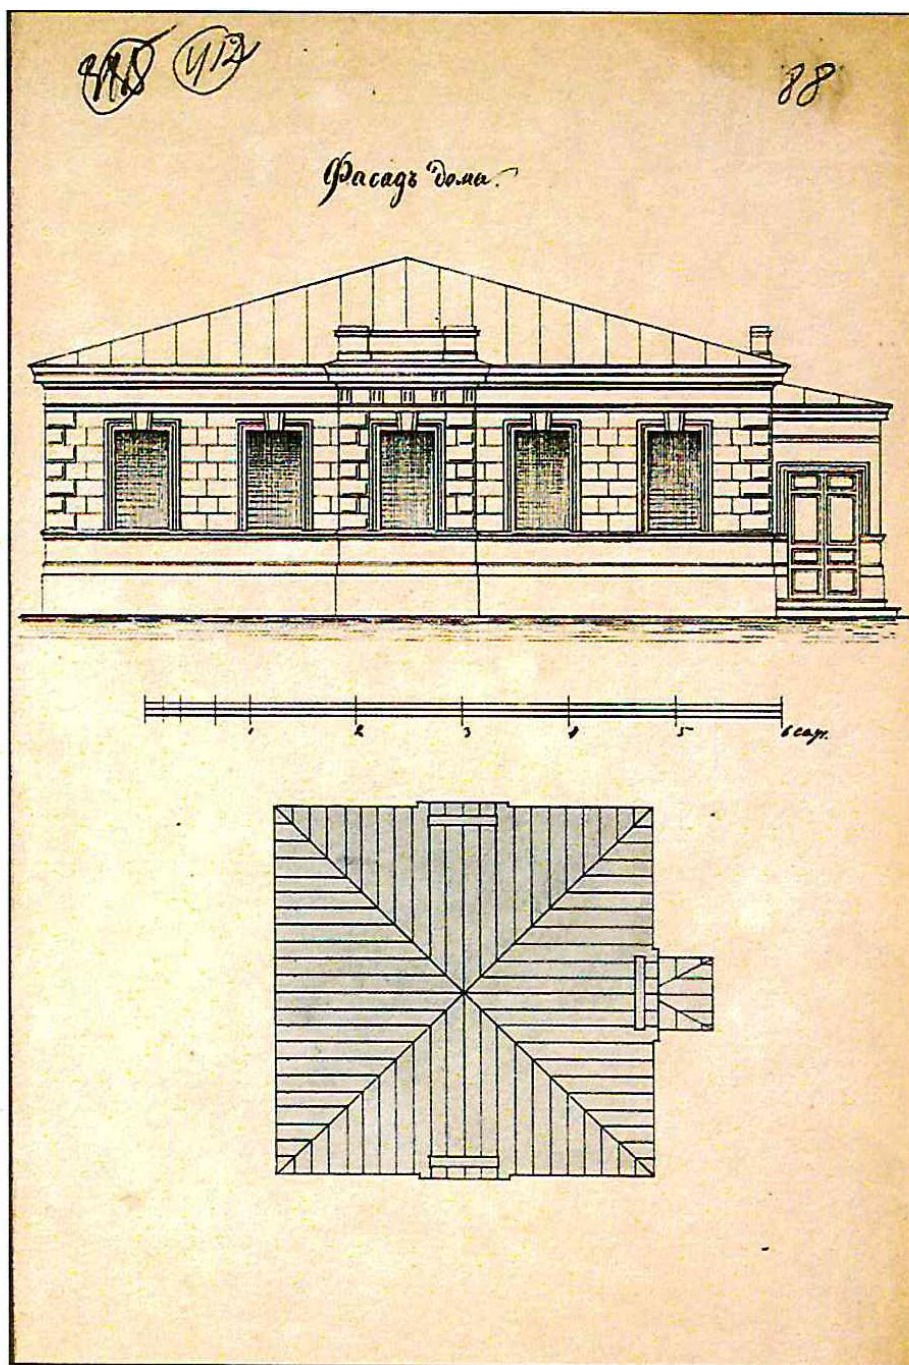
19. Фасад дома под литерой А («Дом для приходящих богомольцев»). Проект. ЦГИА  
СПб. Ф. 513. Оп. 102. Д. 488. Л. 88.

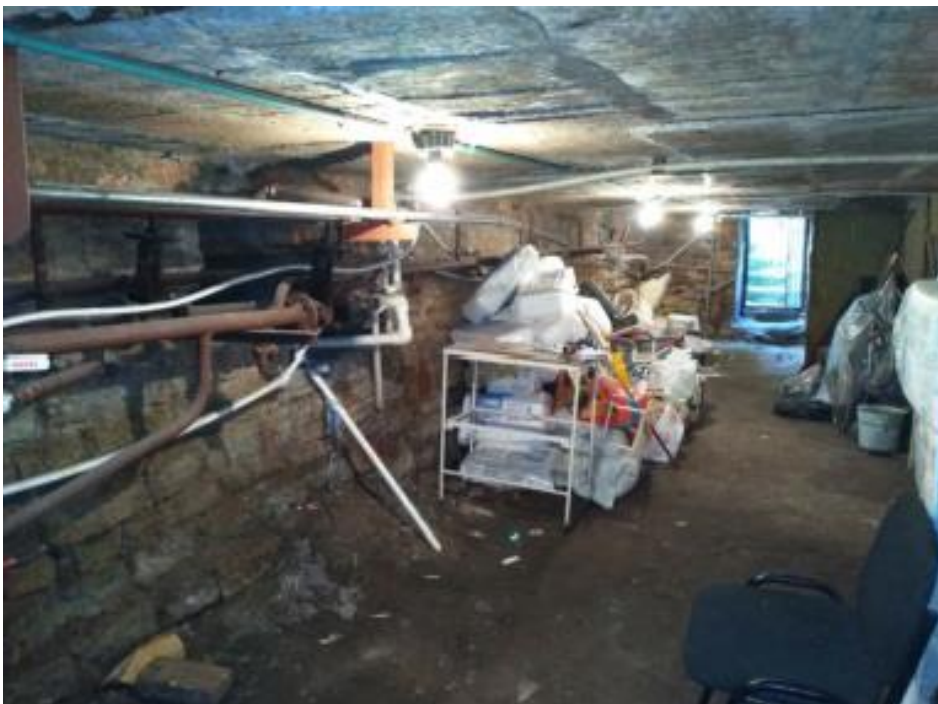
**14. Объект культурного наследия федерального значения «Дом для приходящих богомольцев» по адресу: г. Санкт-Петербург, Московский проспект, д. 100, лит. Я, входящий в состав объекта культурного наследия федерального значения «Монастырь Воскресенский Новодевичий» по адресу: Санкт-Петербург, Московский проспект, дом 100, литеры А, Г, О, П, Р, С, Я, Московский проспект, дом 100, корпус 2. Подполье. Общий вид.**

- Техническое состояние надподвального перекрытия признается недопустимым: коррозия балок повсеместно составляет 50-60% по сечению, наблюдаются фрагментарные повреждения плит БПР.

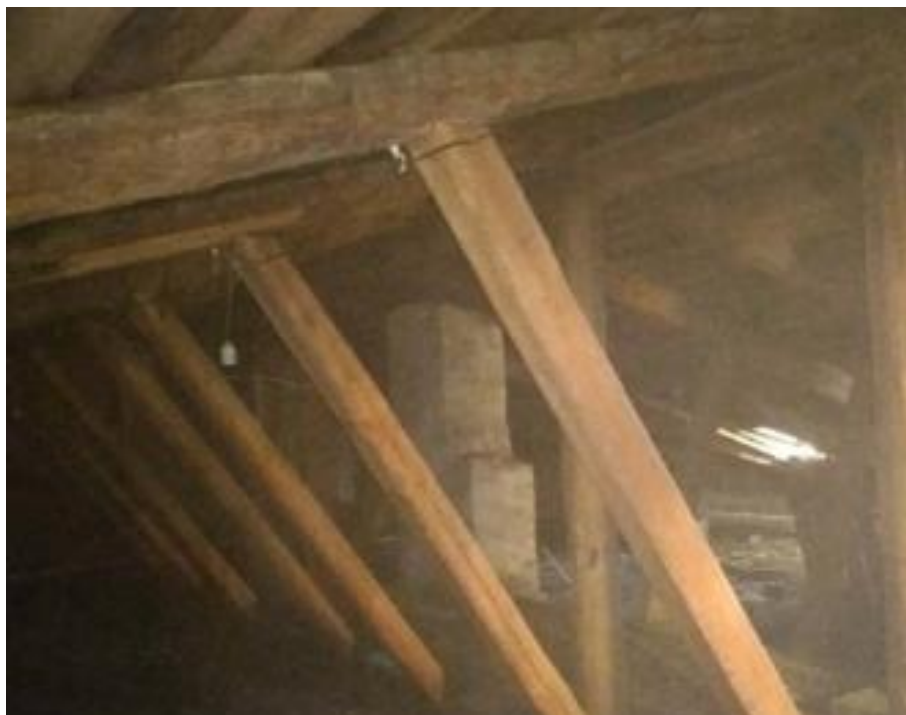
***15. Объект культурного наследия федерального значения «Дом для приходящих богомольцев» по адресу: г. Санкт-Петербург, Московский проспект, д. 100, лит. Я, входящий в состав объекта культурного наследия федерального значения «Монастырь Воскресенский Новодевичий» по адресу: Санкт-Петербург, Московский проспект, дом 100, литеры А, Г, О, П, Р, С, Я, Московский проспект, дом 100, корпус 2. Чердак. Стропильная система. Фрагмент.***

- Выполнить антикоррозийную обработку и покраску металлических дверных блоков в подвал и чердак.
- Выполнить усиление поврежденных несущих элементов или полную замену конструкций крыши, обработку всех конструкций составом антисептик-антипирен.
