## **АКТ**

**по результатам государственной историко-культурной экспертизы проектной документации на проведение работ по сохранению объекта культурного наследия регионального значения «Жилой дом», расположенного по адресу: г. Санкт-Петербург, г. Петергоф, Суворовская ул., д.7, лит. А, корп. 3, входящего в состав объекта культурного наследия регионального значения «Казармы лейб-гвардии Драгунского полка и жилой комплекс», – «Проектная документация на проведение работ по сохранению объекта культурного наследия регионального значения «Жилого дома» в составе комплекса «Казармы лейб-гвардии Драгунского полка и жилой комплекс» (ремонт, реставрация и приспособление для современного использования кв. №1-16 и общего домового имущества) по адресу: Санкт-Петербург, г. Петергоф, Суворовская ул., д. 7, корп. 3, лит. А» (ШИФР №22/05-2022), разработанной ООО «СпецСтрой» в 2022 г.**

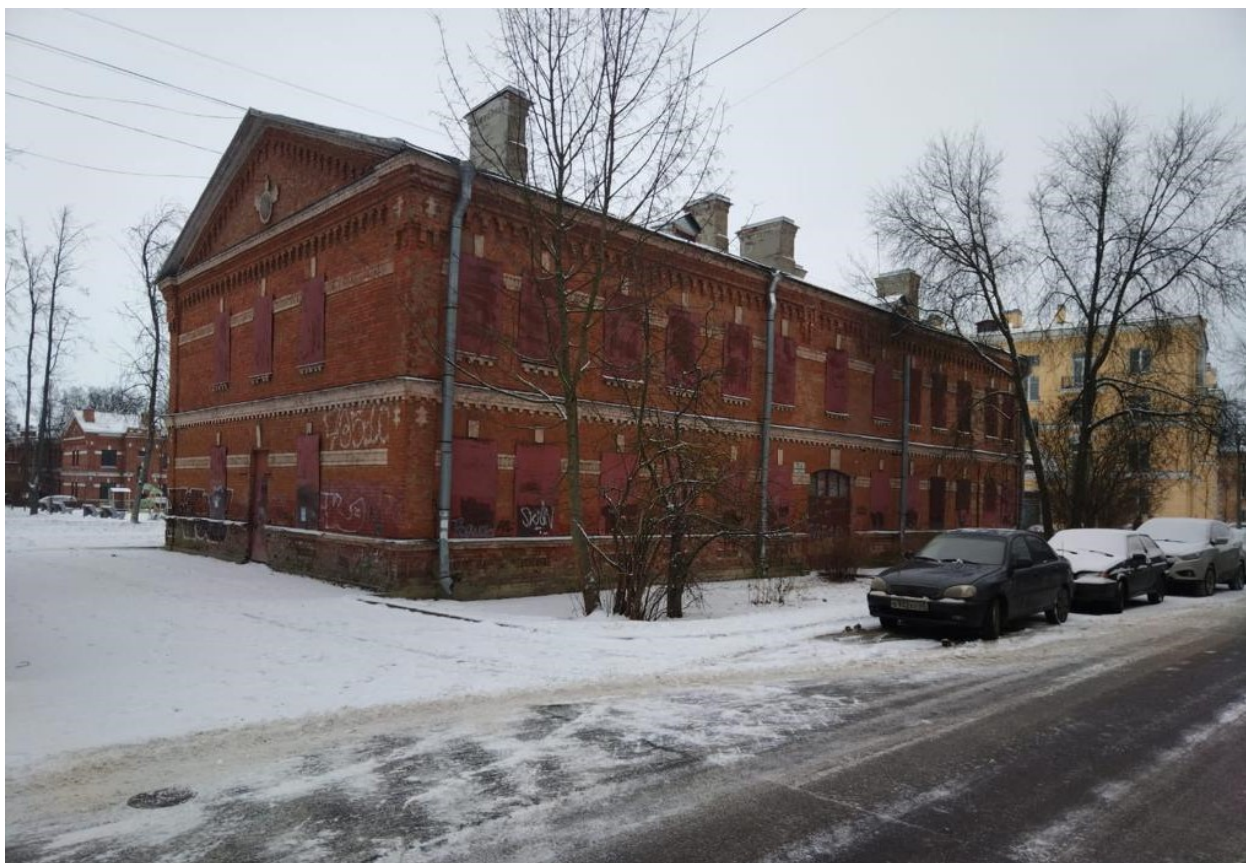
Фото 1. Южный фасад. Вид с местного проезда.

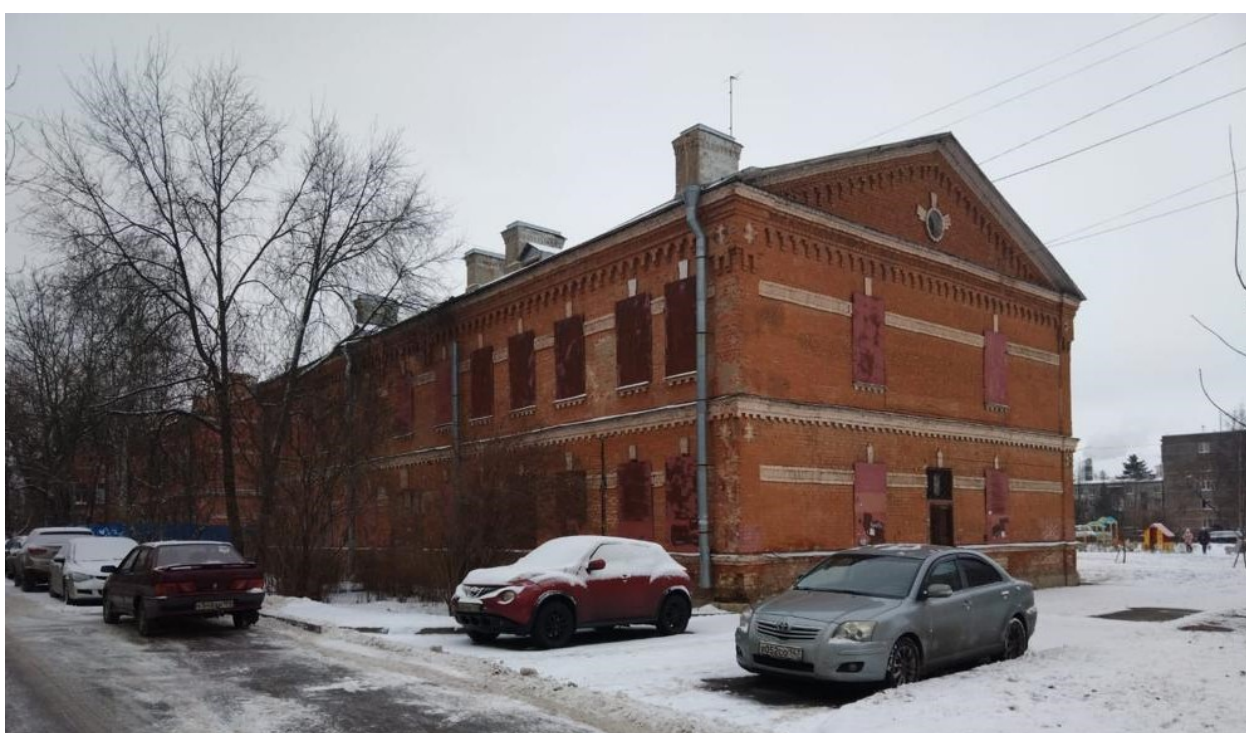
Фото 2. Южный, восточный торцевой фасады.

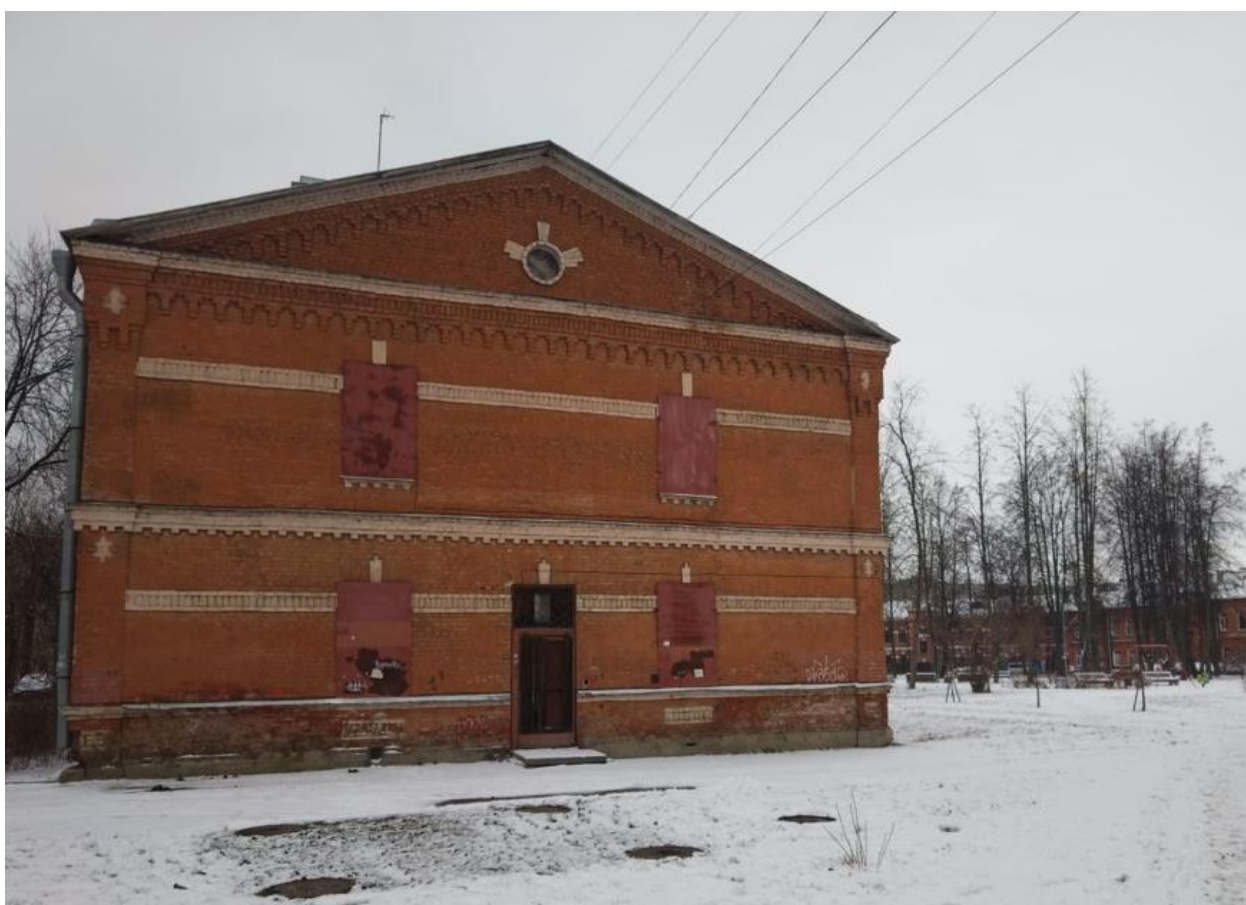
Фото 3. Восточный торцевой фасад.

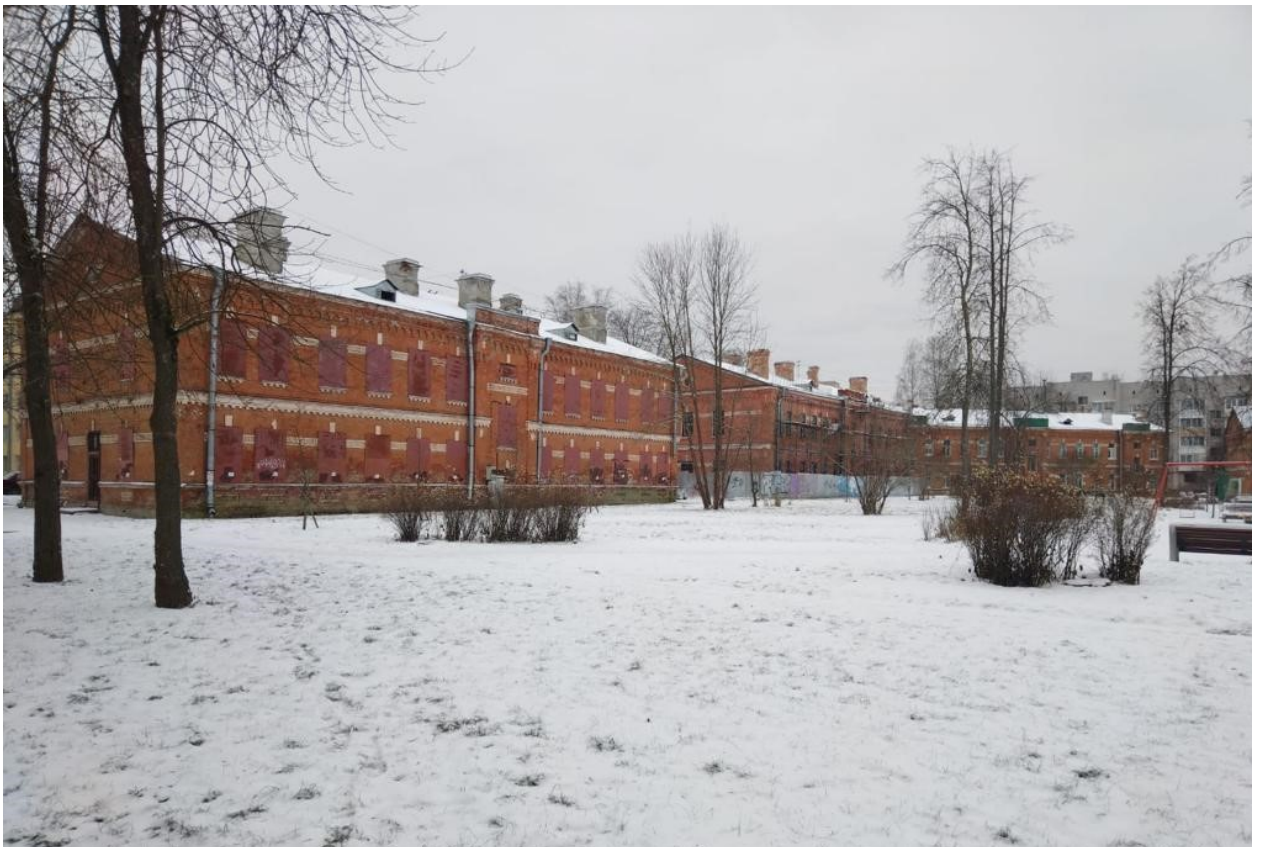
Фото 4. Северный и восточный фасады. Общий вид на дворовую территорию.

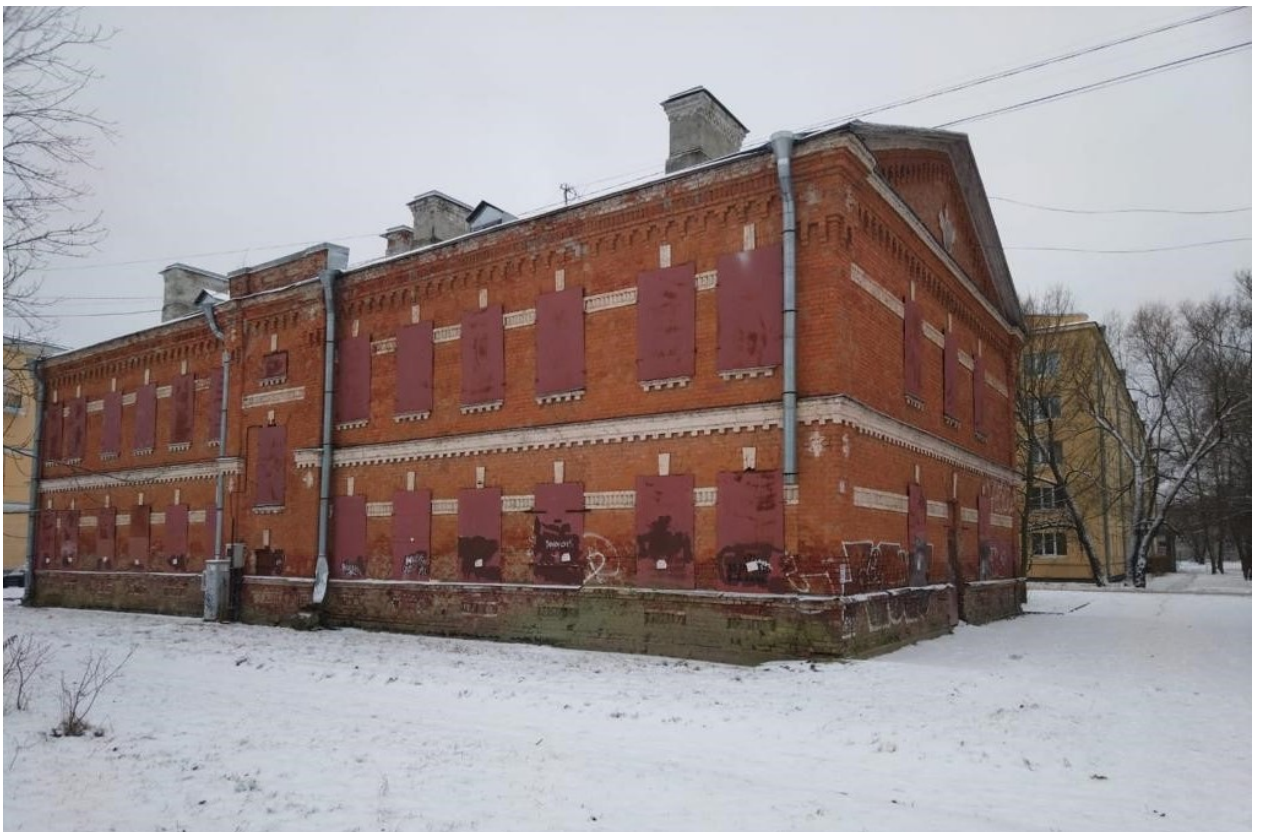
Фото 5. Северный и западный фасады.

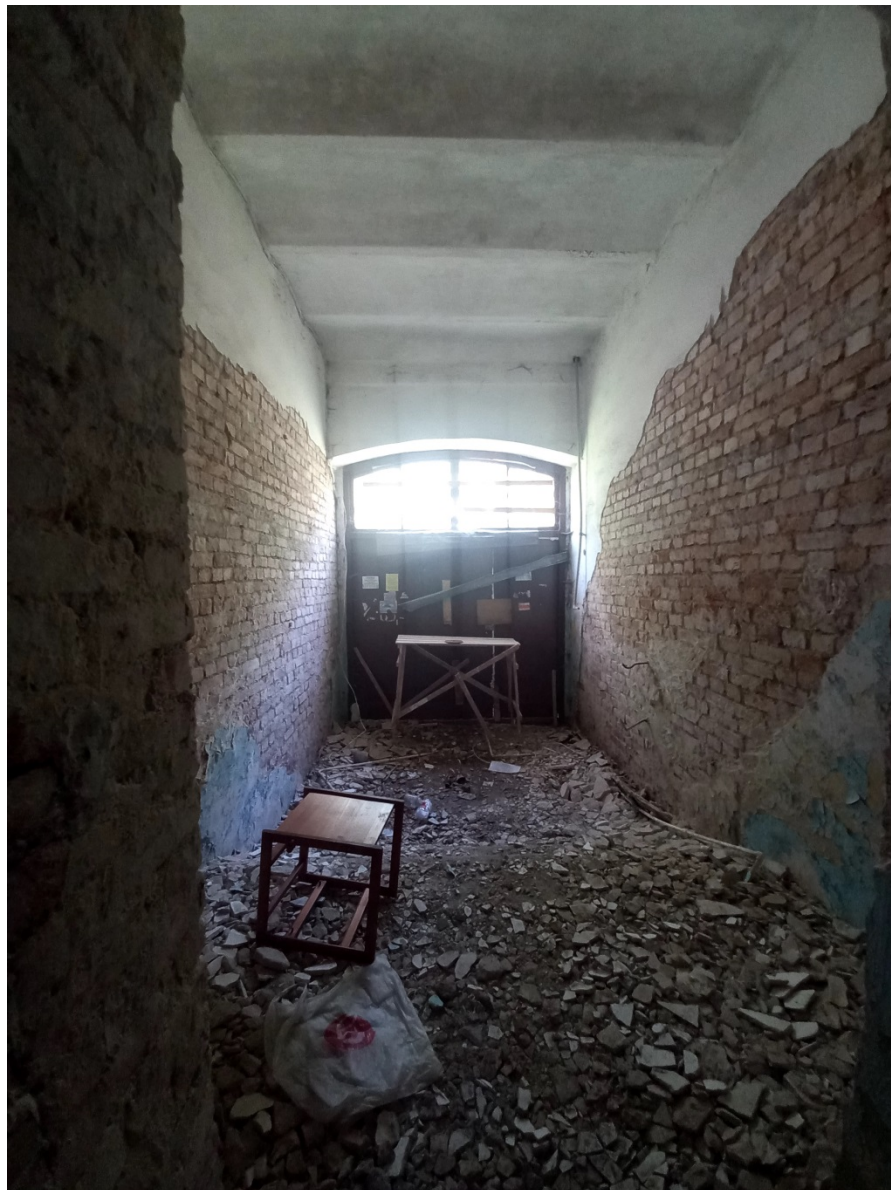
Фото 9. Главный вход.

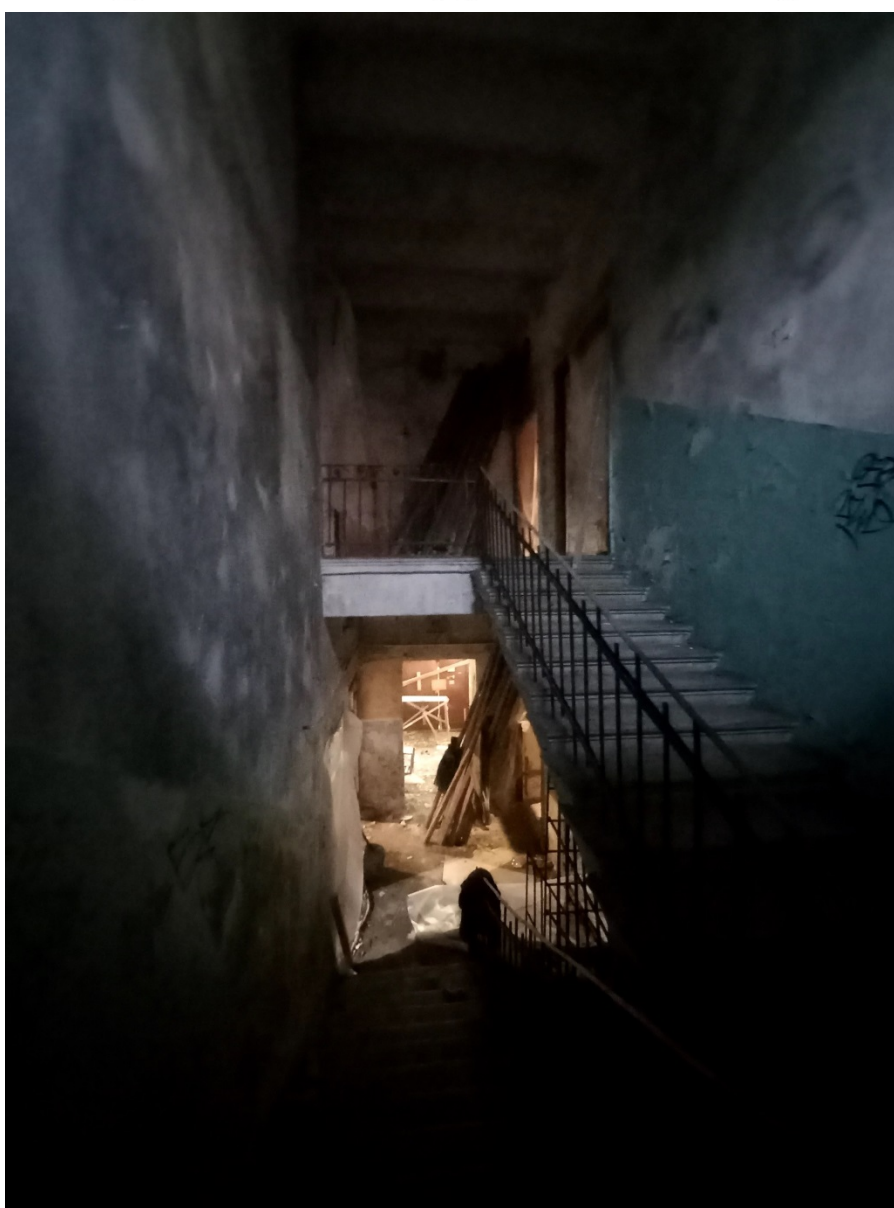
Фото 23. Вид с площадки между 1 и 2 этажами.

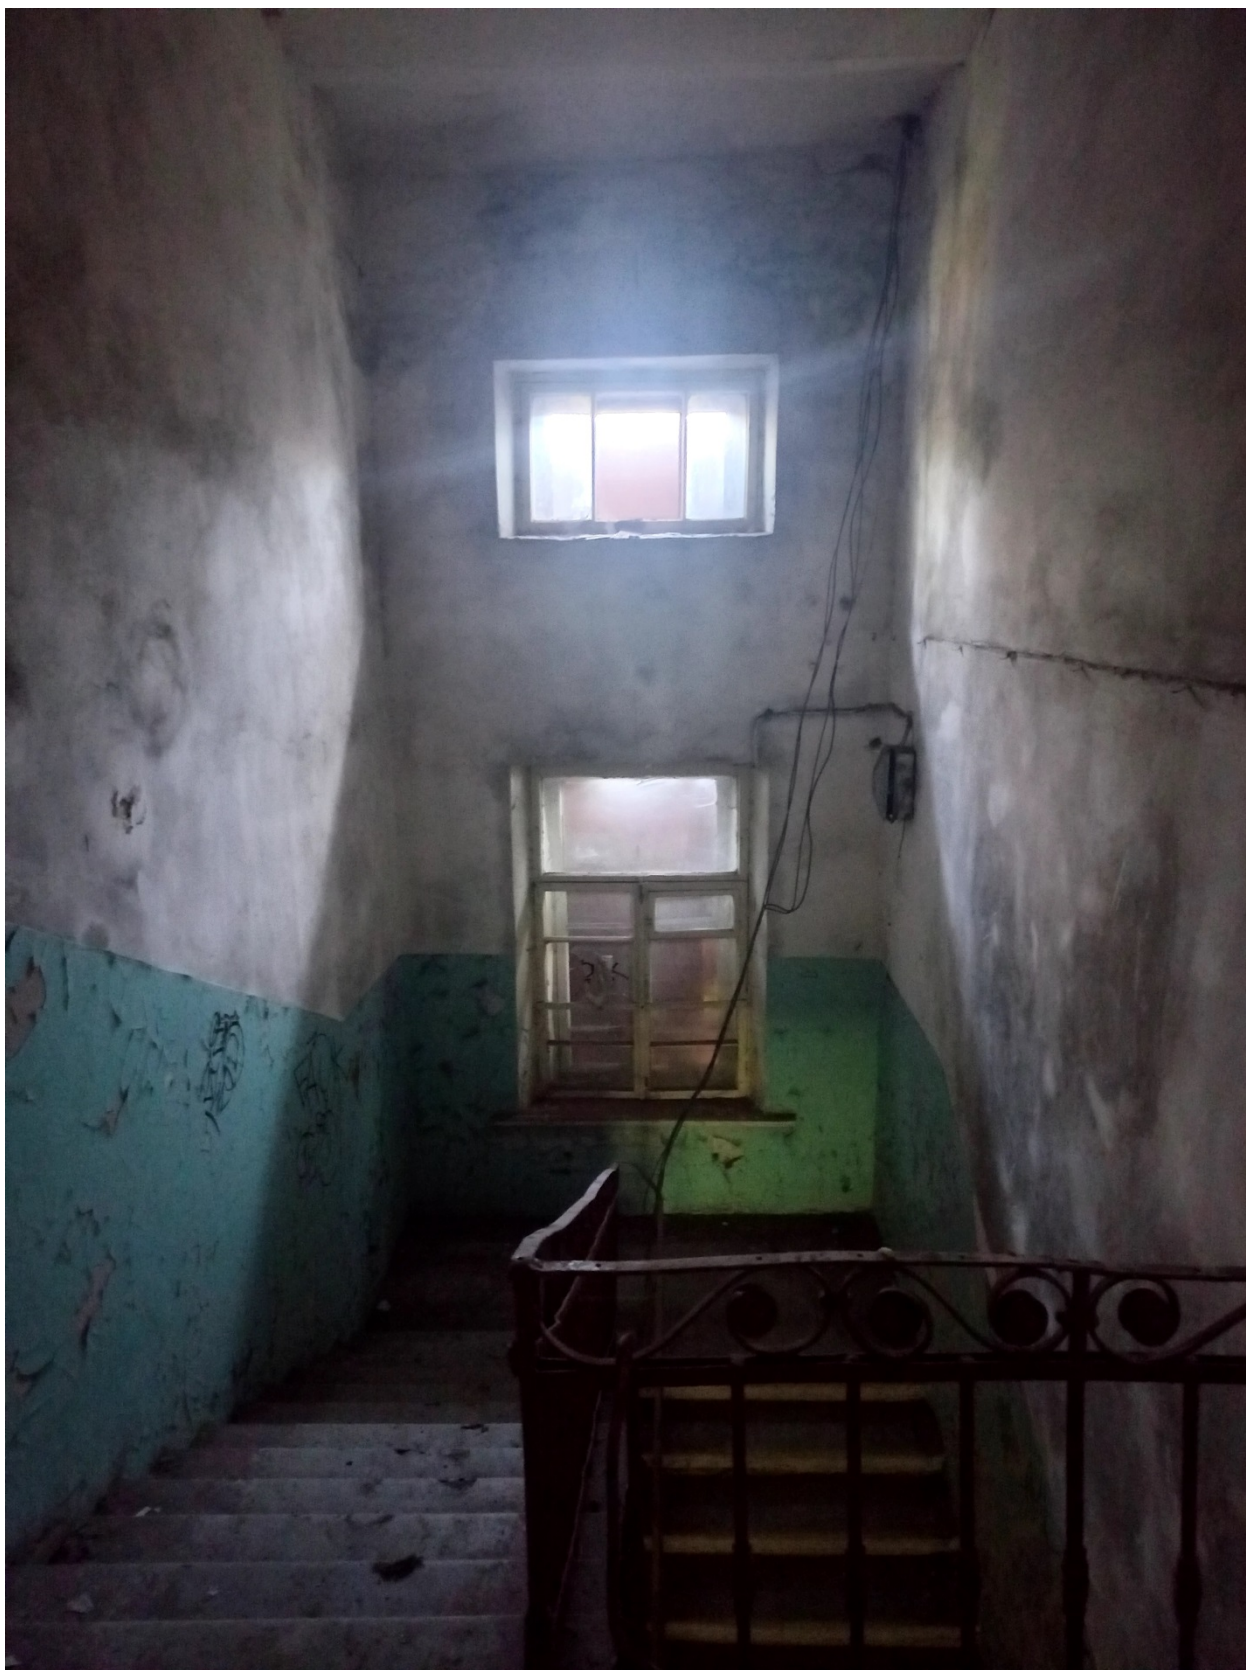
Фото 24. Вид с верхней площадки.

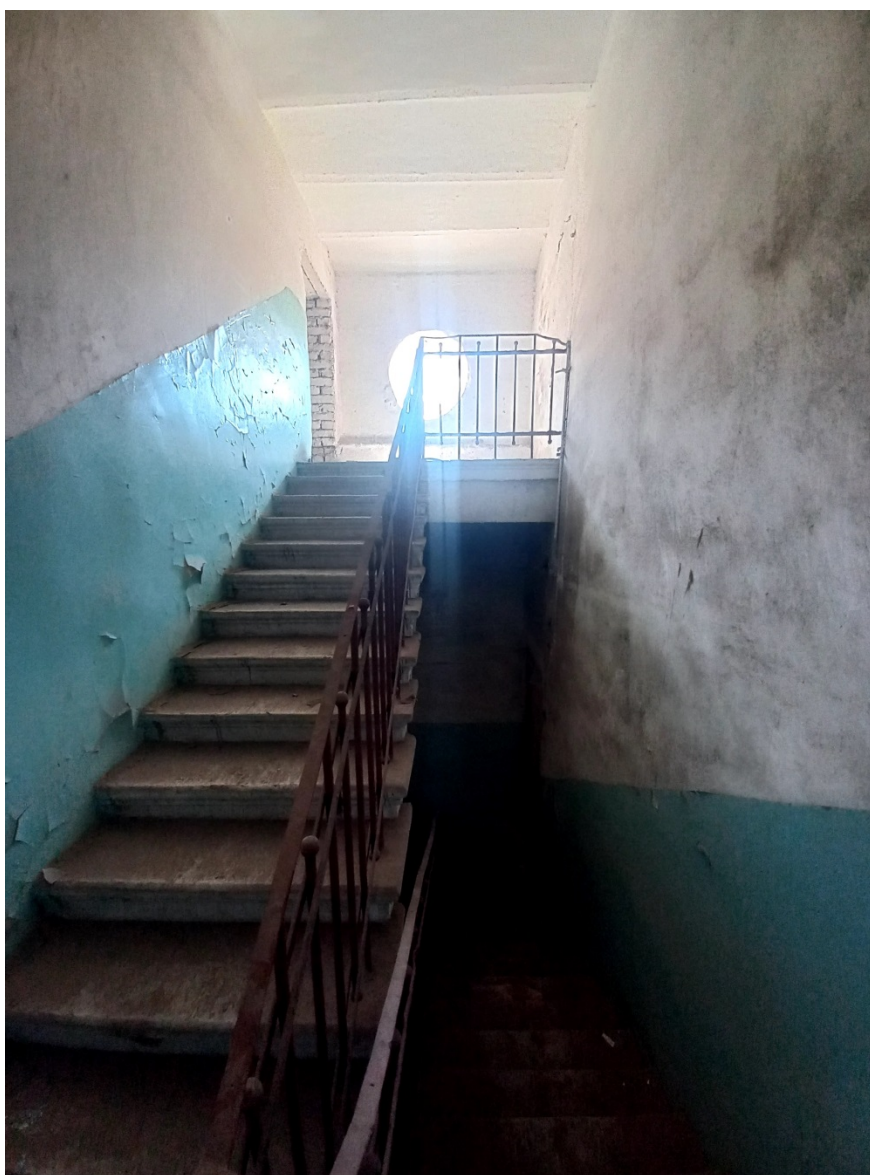
Фото 25. Площадка на уровне чердака.

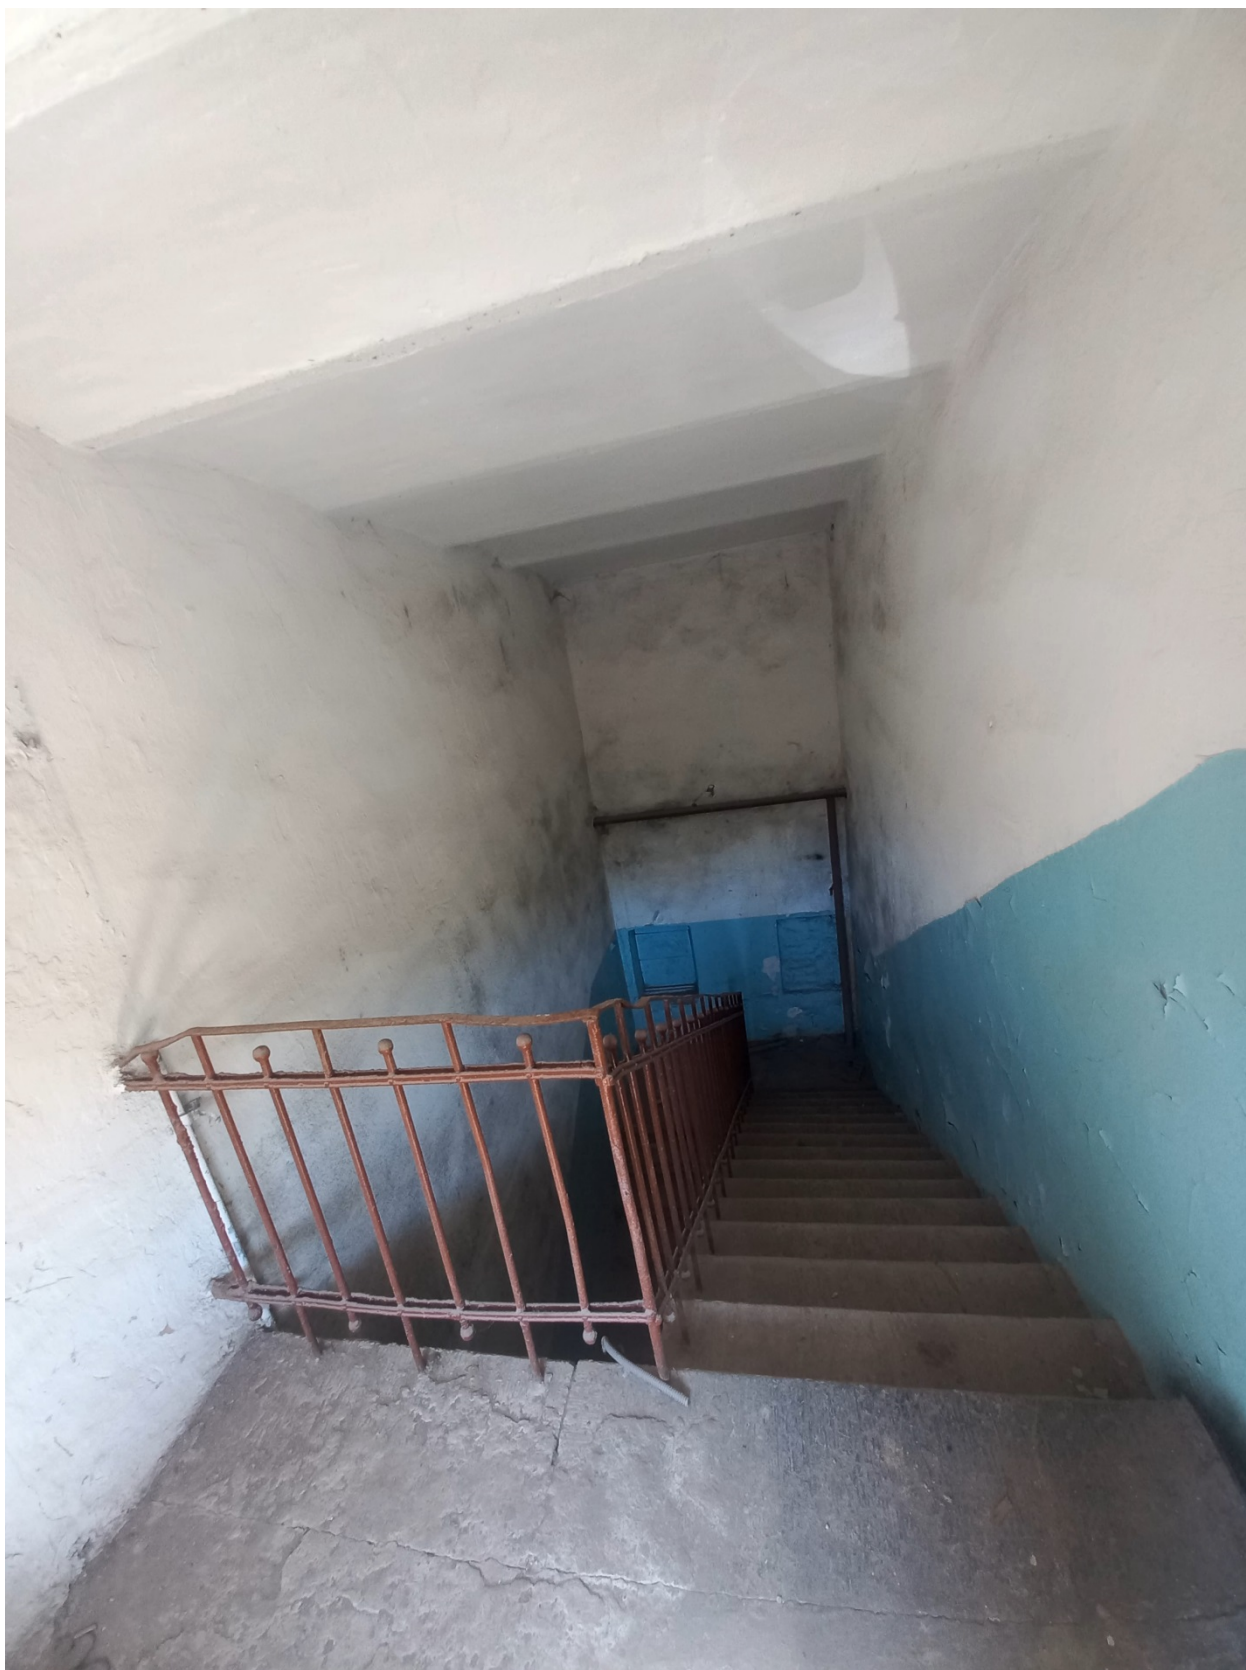
Фото 26. Площадка на уровне чердака. Бетонные своды.

- второй тип – над помещениями лестничных клеток, выполненные из железобетонных сводиков по металлическим балкам, опирающимся на поперечные несущие стены. Основные дефекты – коррозия, отдельные трещины, отколы в бетонном заполнении. Дефектов силового характера не выявлено.

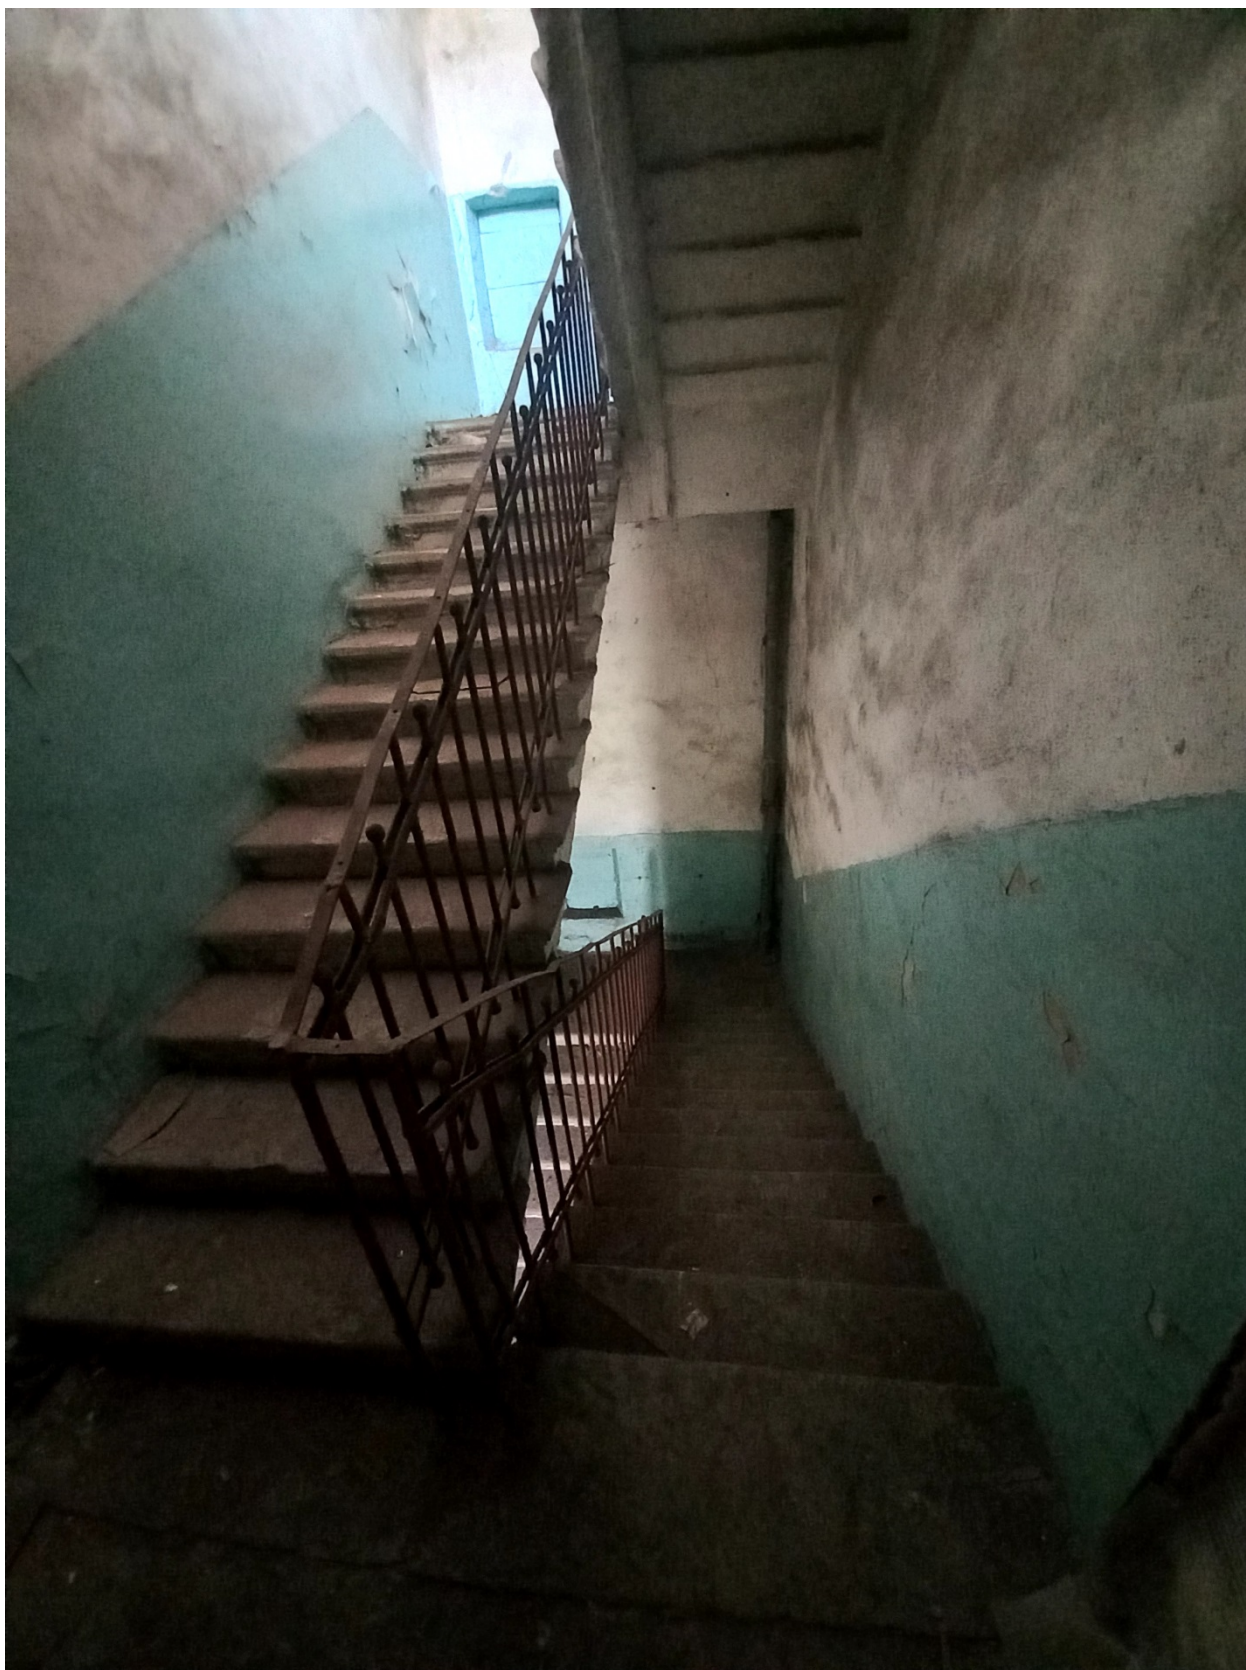
Фото 27. Площадка на уровне второго этажа.

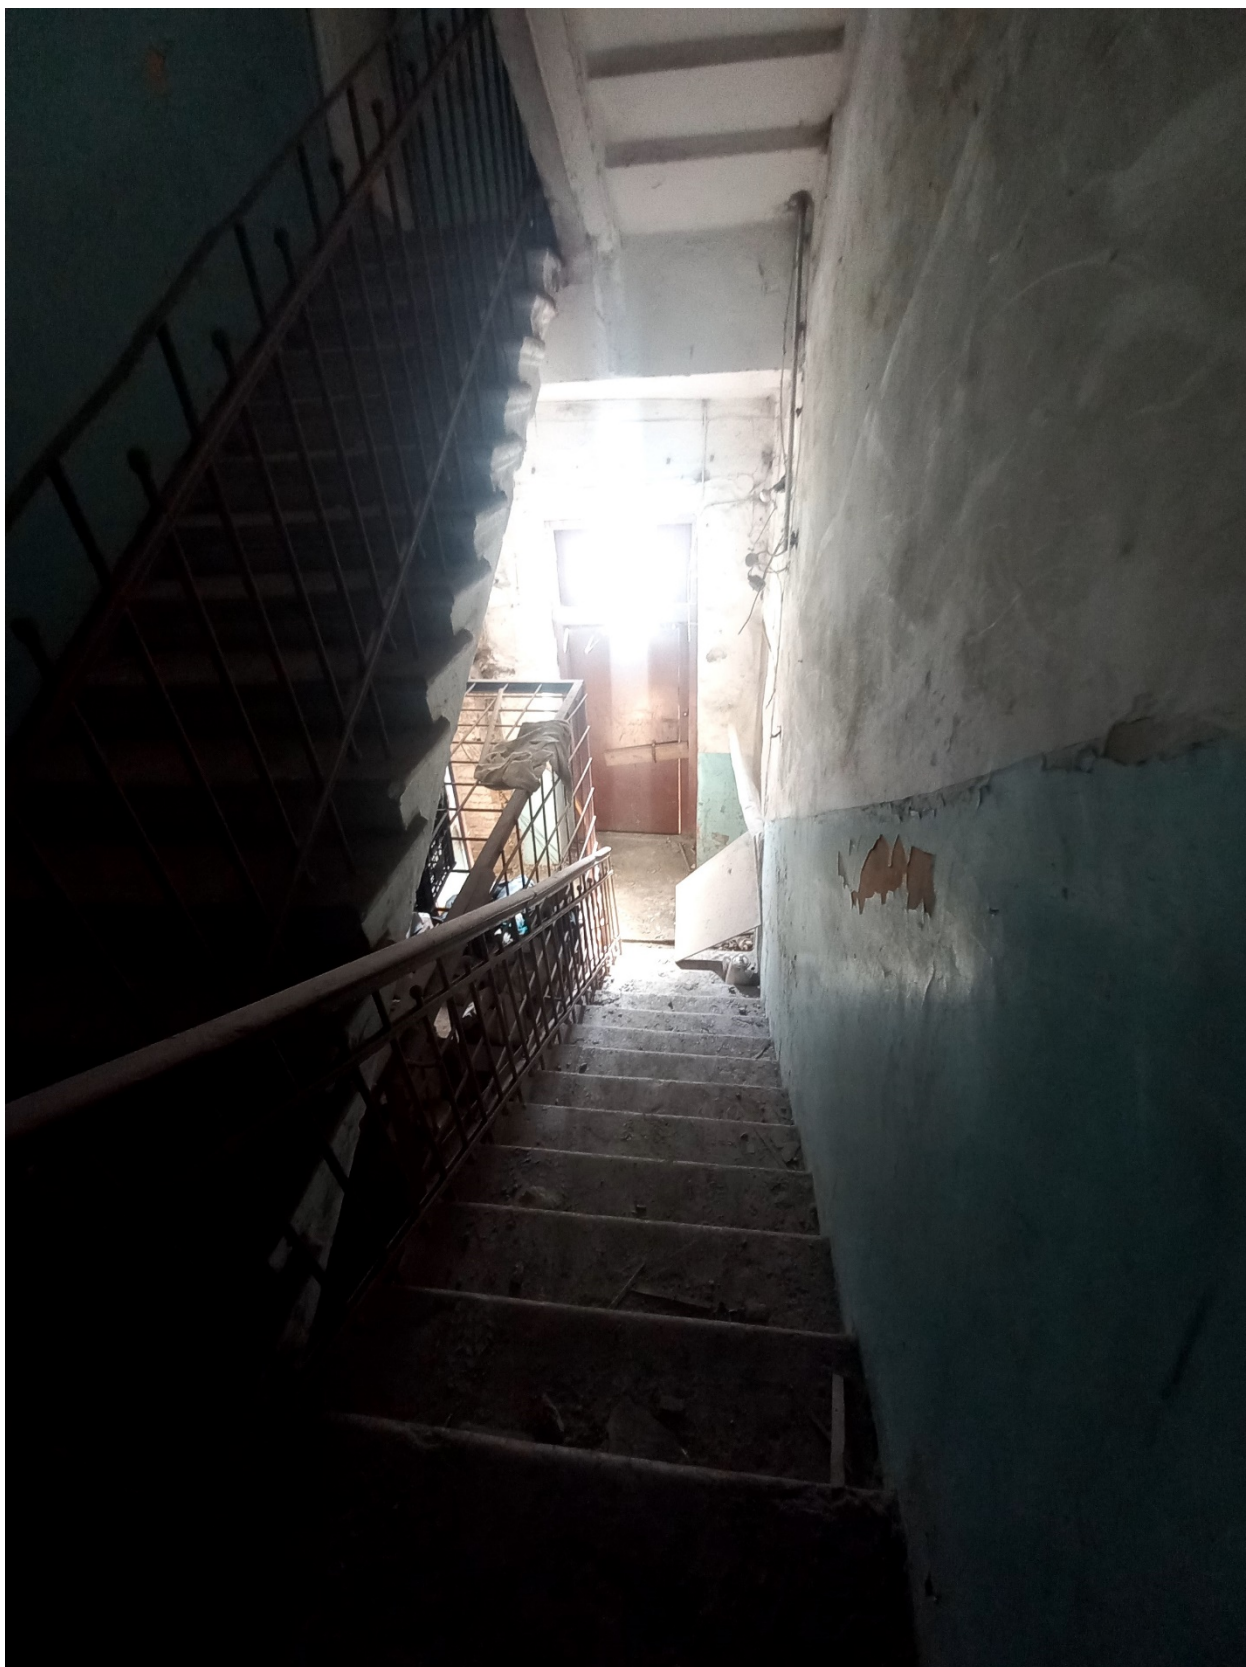
Фото 28. Нижний марш. Выход.

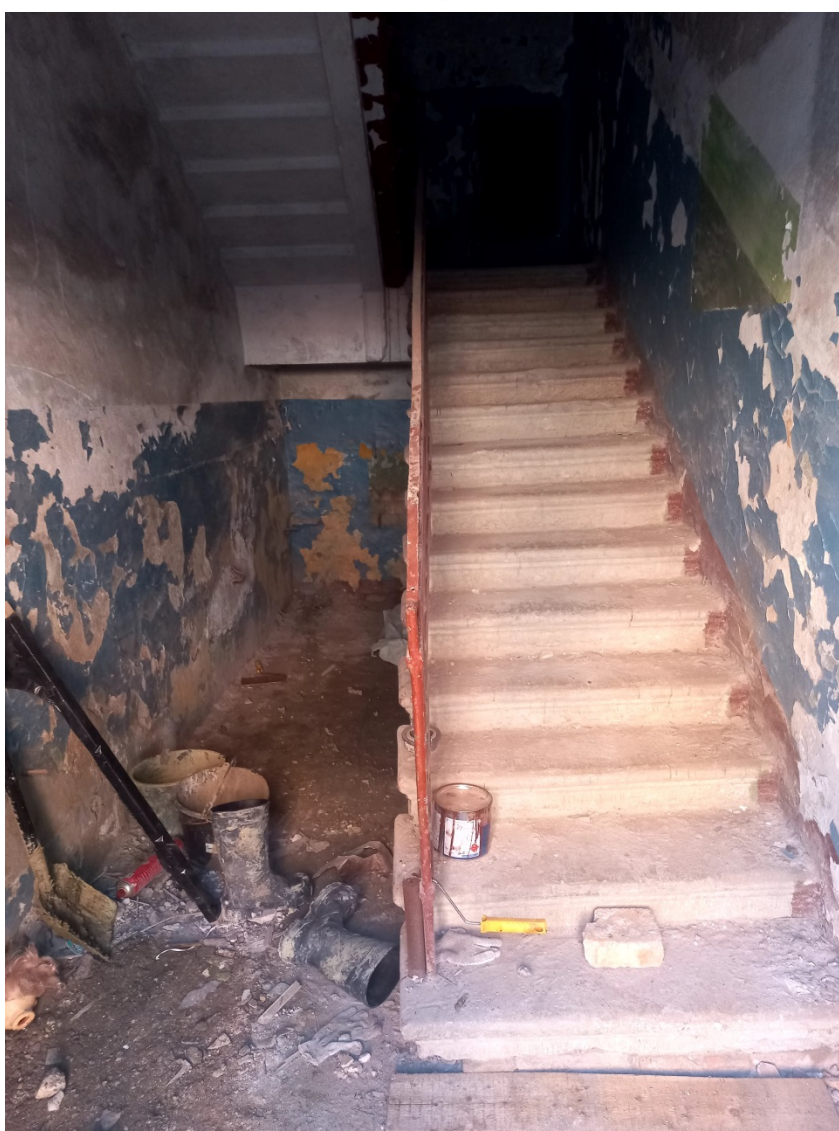
Фото 29. Нижний марш. Входная зона.

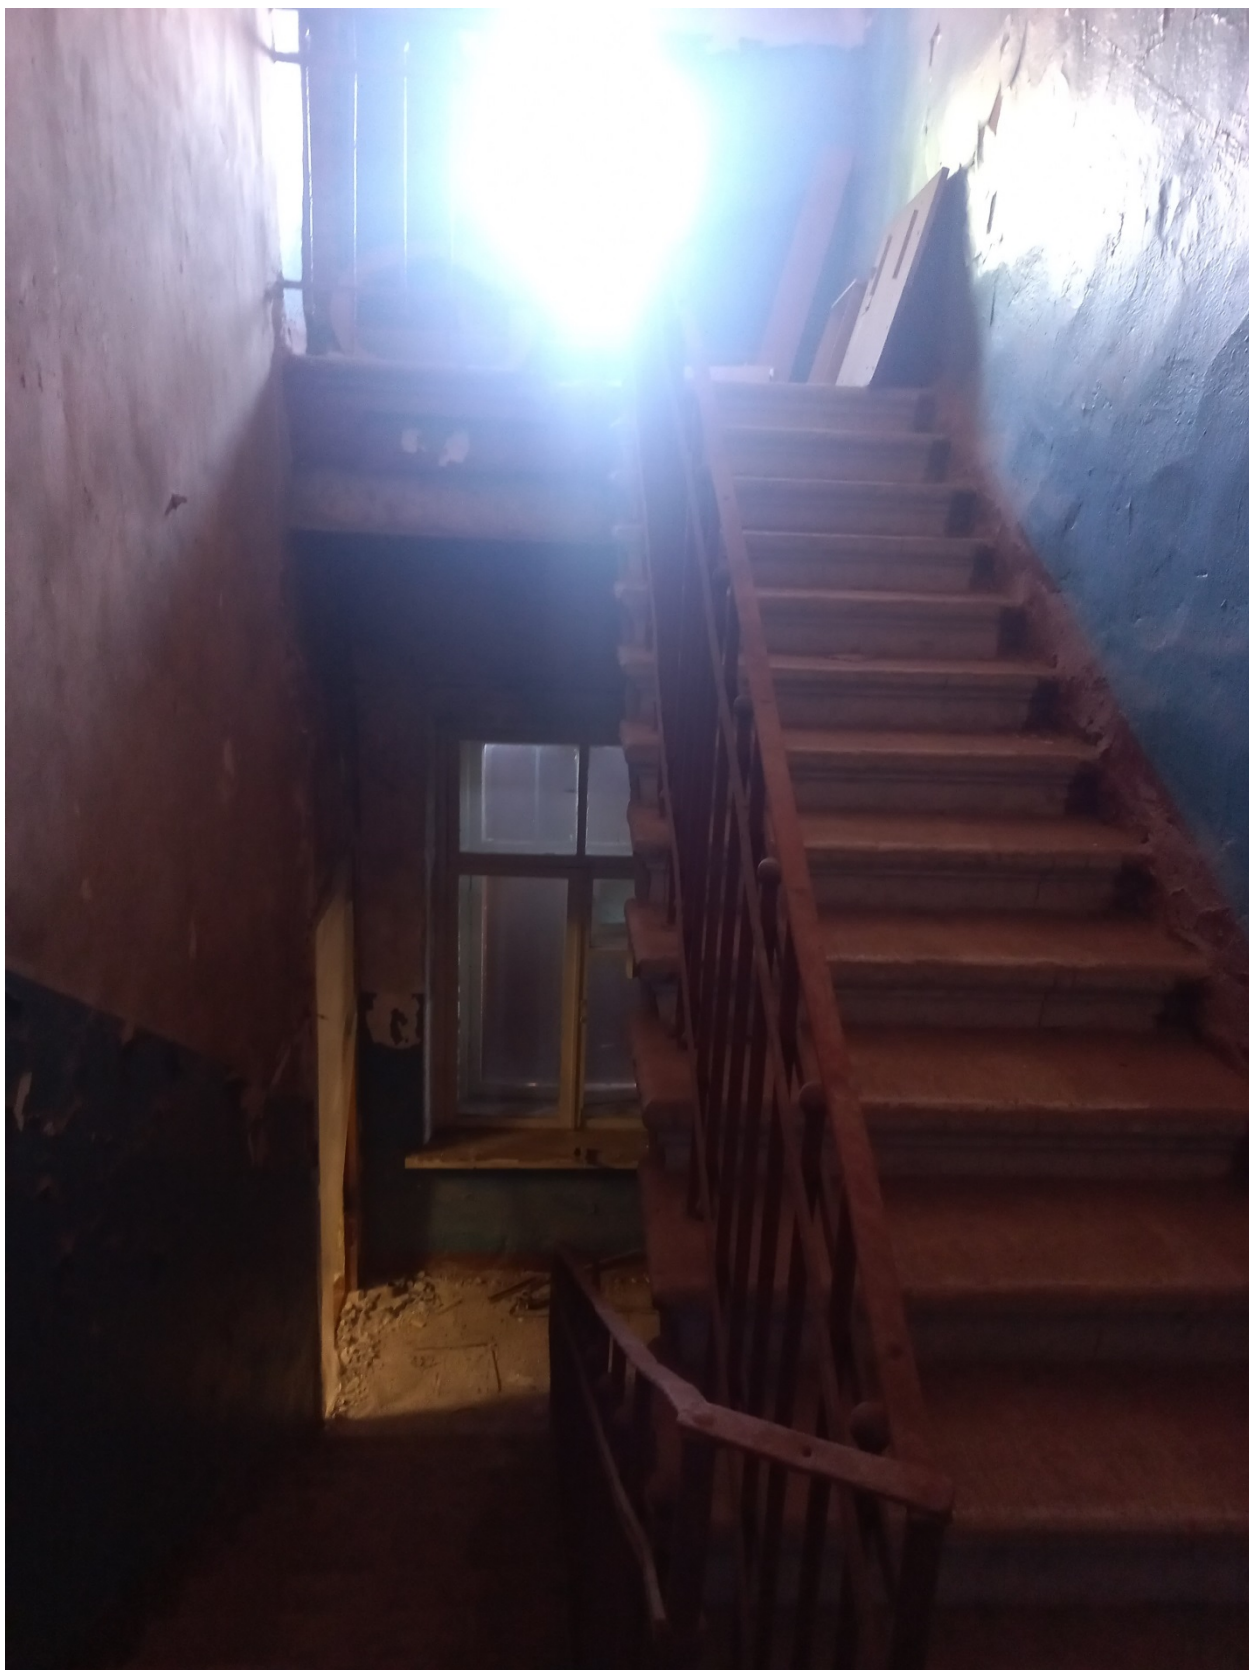
Фото 30. Подъем со второго этажа на чердак.

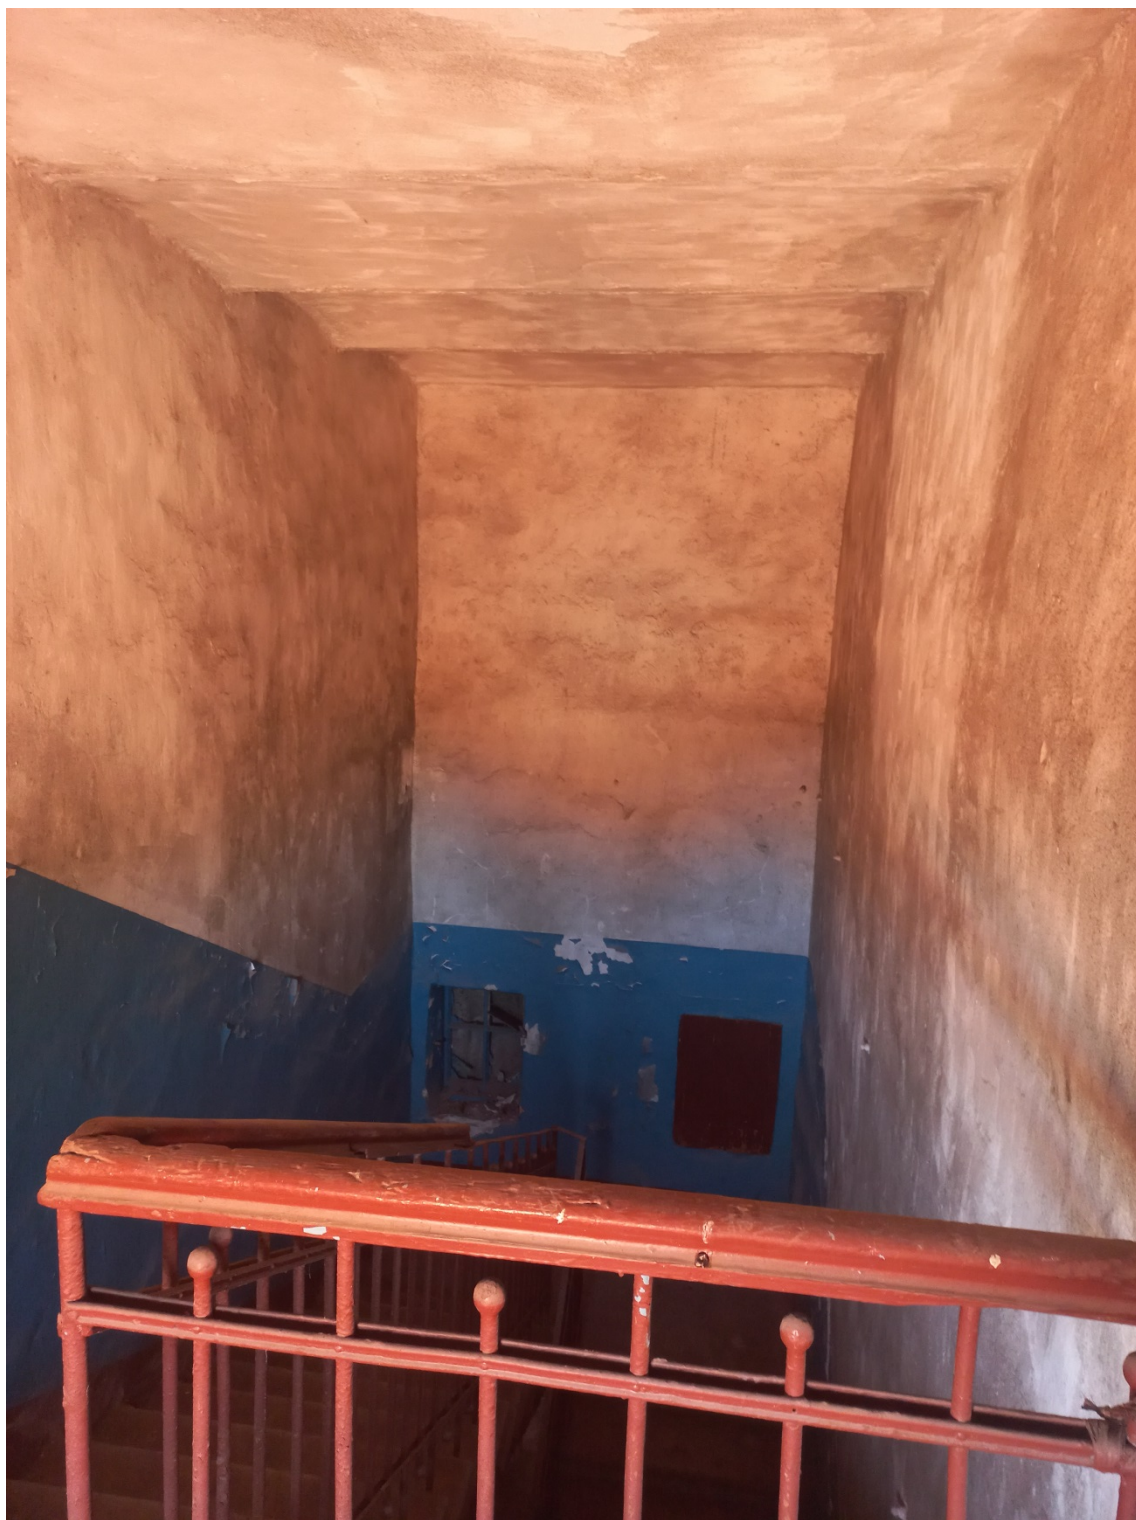
Фото 31. Вид с площадки на уровне чердака. Бетонные своды.
