### **Акт**

**по результатам государственной историко-культурной экспертизы**  
проектной документации на проведение работ по сохранению объекта культурного наследия федерального значения «Корпус химический с двумя флигелями», входящего в состав объекта культурного наследия федерального значения «Институт Санкт-Петербургский Политехнический императора Петра Великого» по адресу: г. Санкт-Петербург, Политехническая ул., 29, Гидротехников ул., Гжатская ул., Фаворского ул., юго-восточнее главного здания<sup>1</sup>: «Разработка научно-проектной документации на реставрацию и ремонт помещений: входная группа главной лестницы (тамбур, вестибюль) главная лестница, боковые лестницы (ЛК11, ЛК12) Химического корпуса», Шифр: 19/12-02-СП-1, разработанной ООО «ИНТЕХ Констракшн», ЗАО «СПБ-ПРОЕКТ» в 2020 году

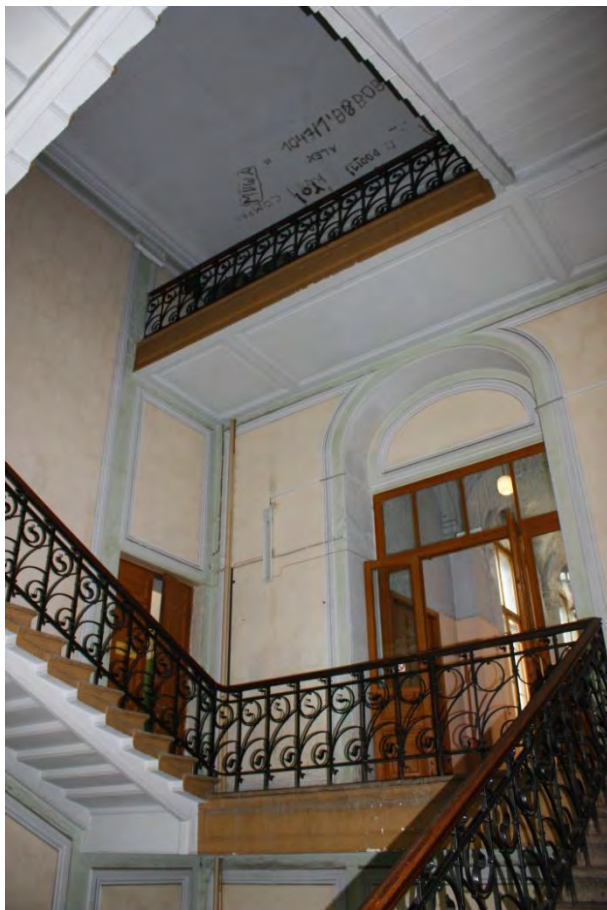
Фото 76. Общий вид на второй и чердачный этажи.

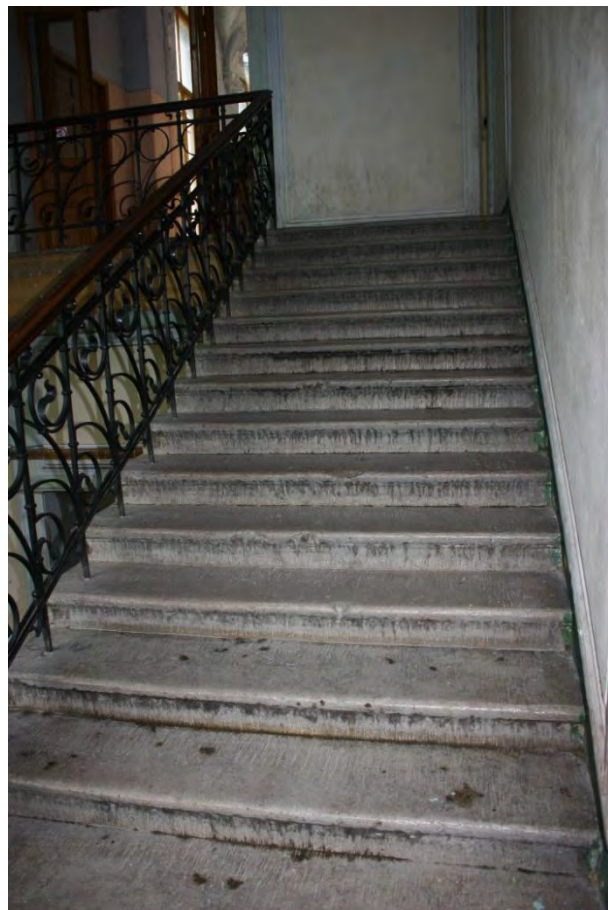
Фото 77. Лестничный марш.

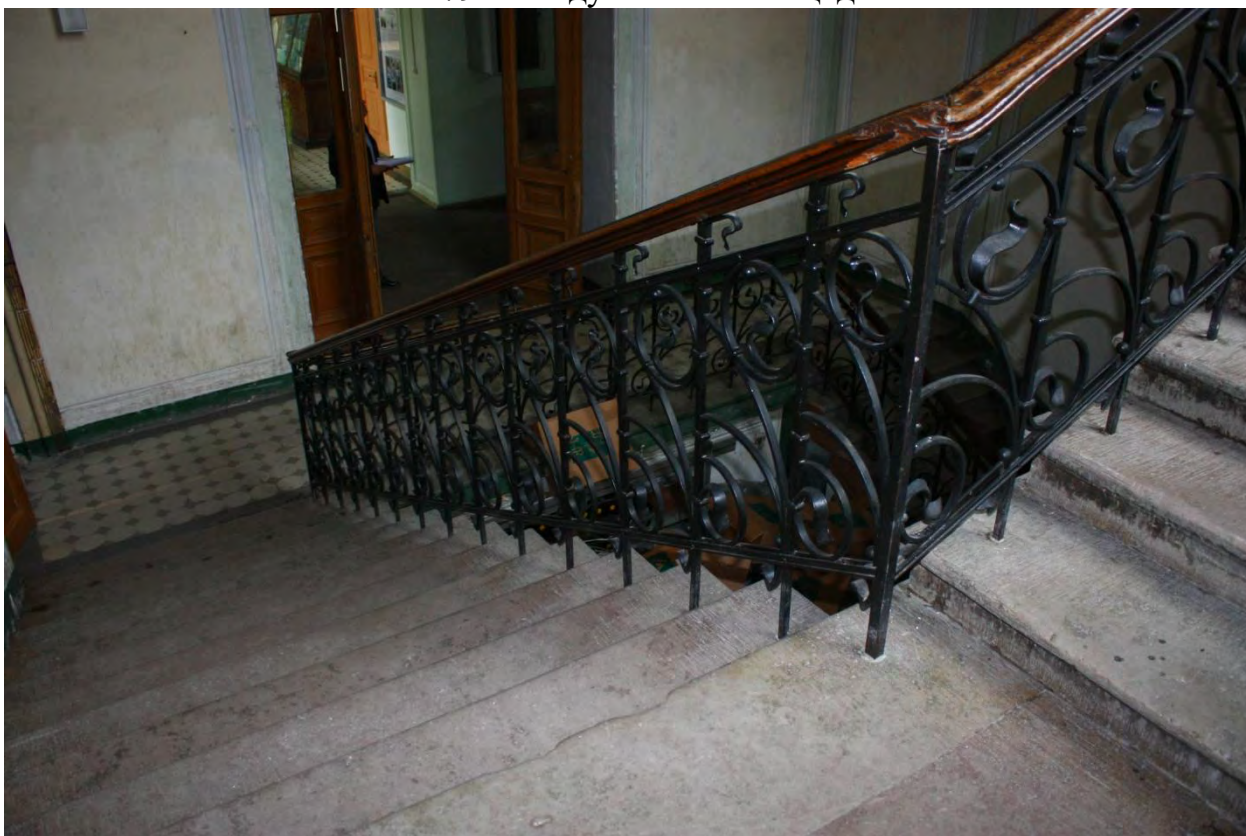
Фото 80. Ограждение лестницы.

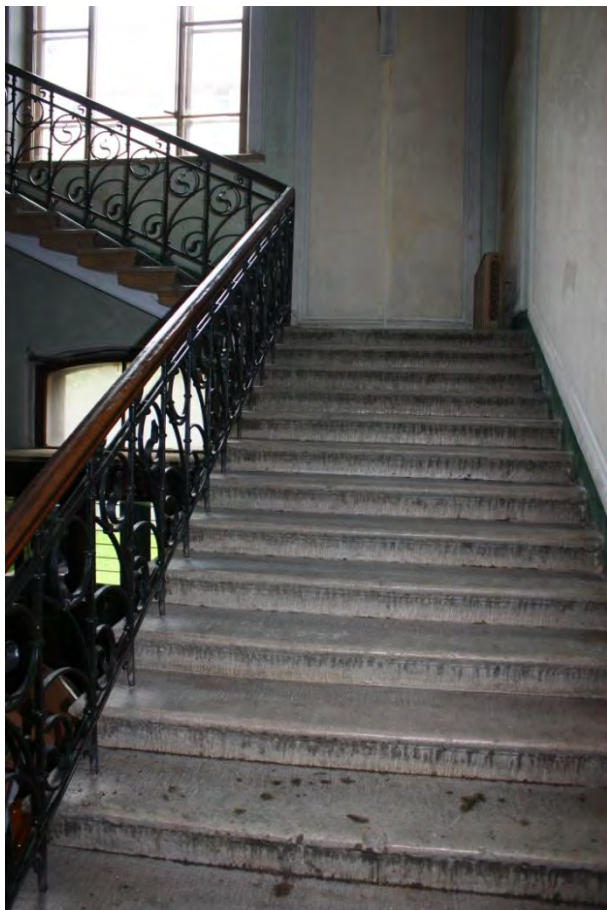
Фото 81. Лестничный марш.

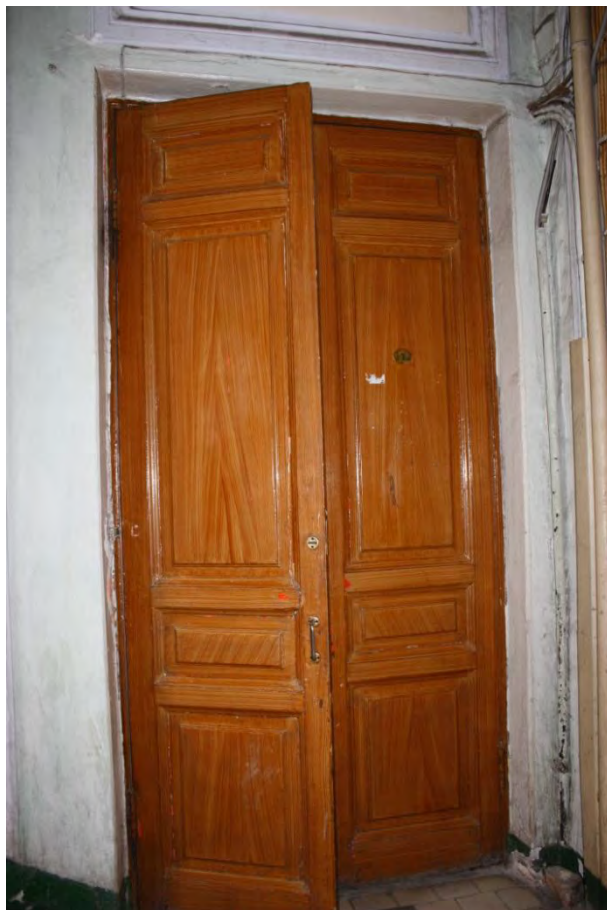
Фото 82. Дверное заполнение в северной стене.

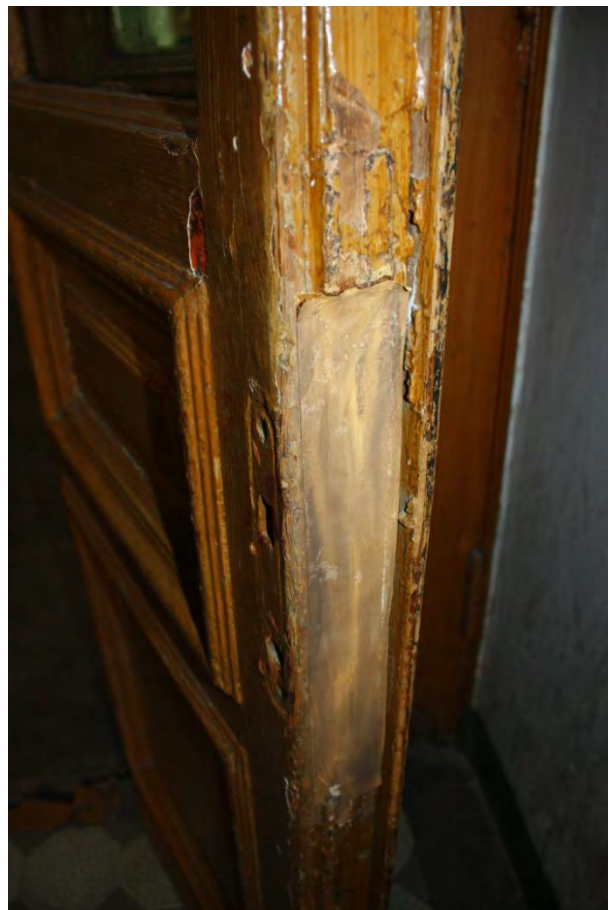
Фото 85. Дверное полотно.

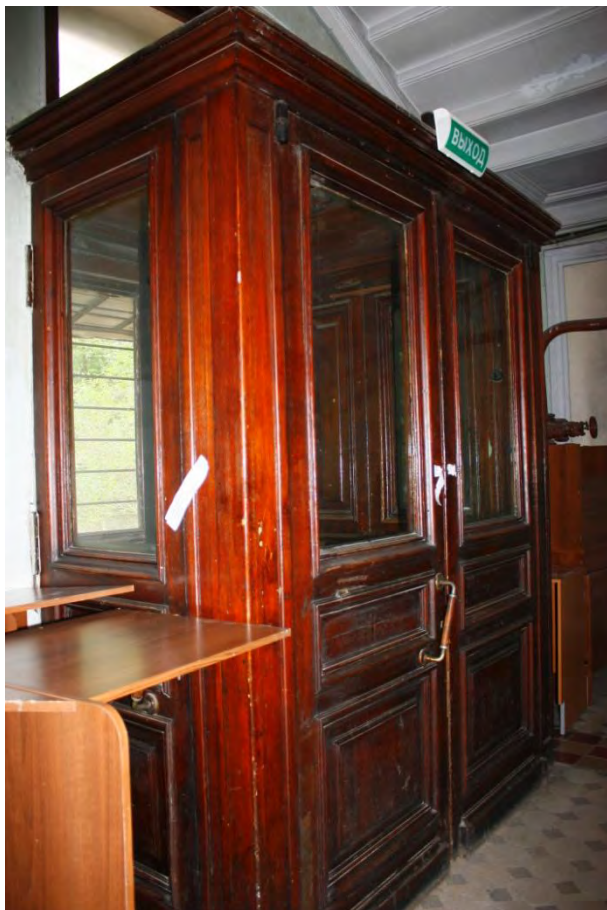
Фото 87. Тамбур.

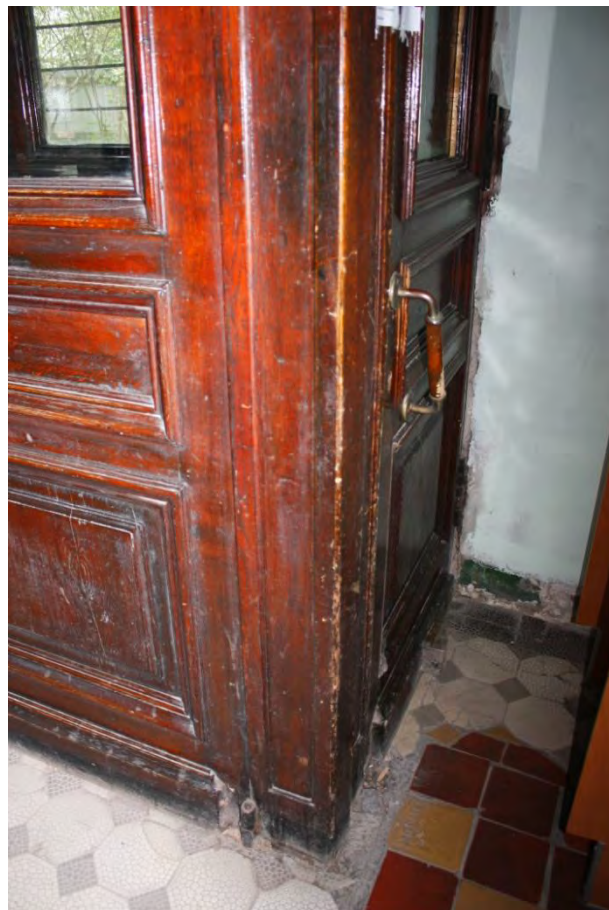
Фото 88. Северная часть тамбура.

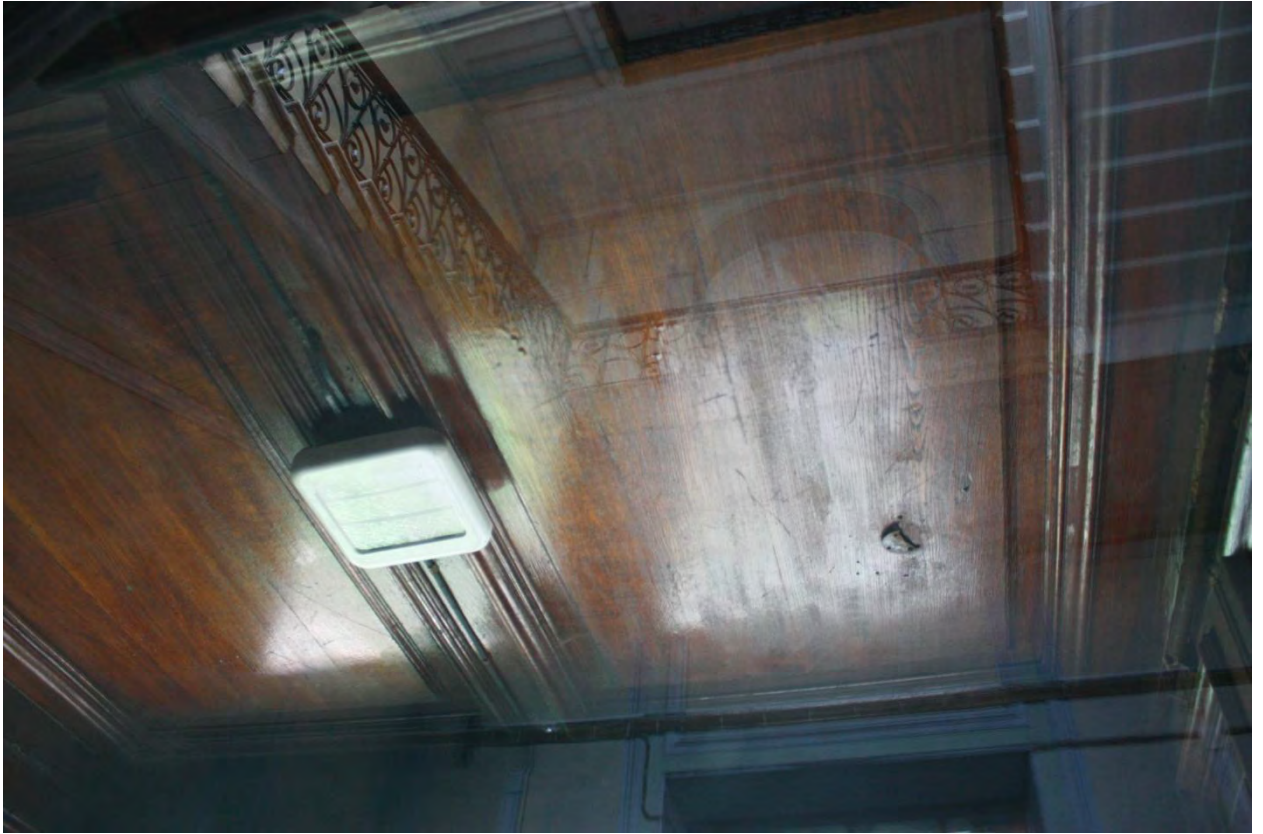
Фото 90. Потолок тамбура.

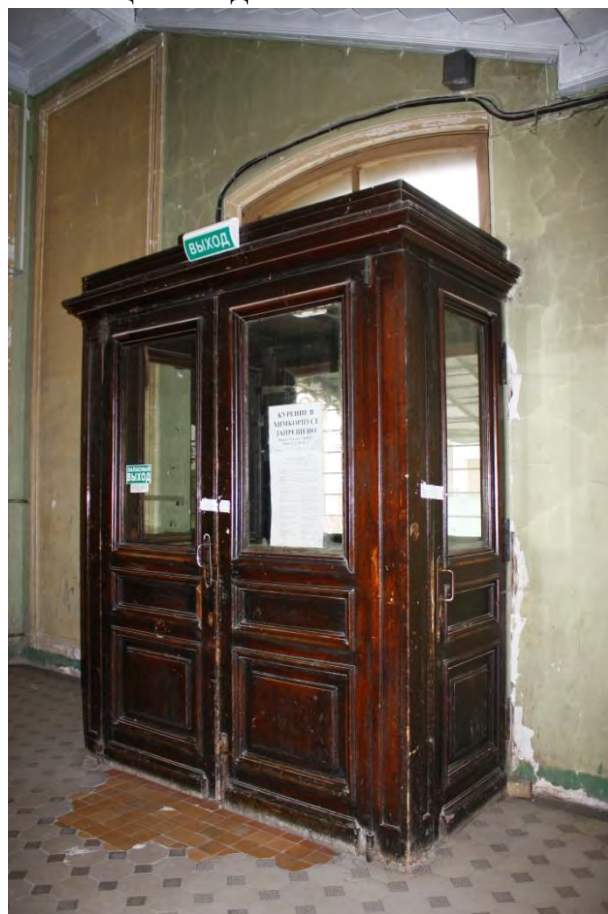
Фото 99. Тамбур.

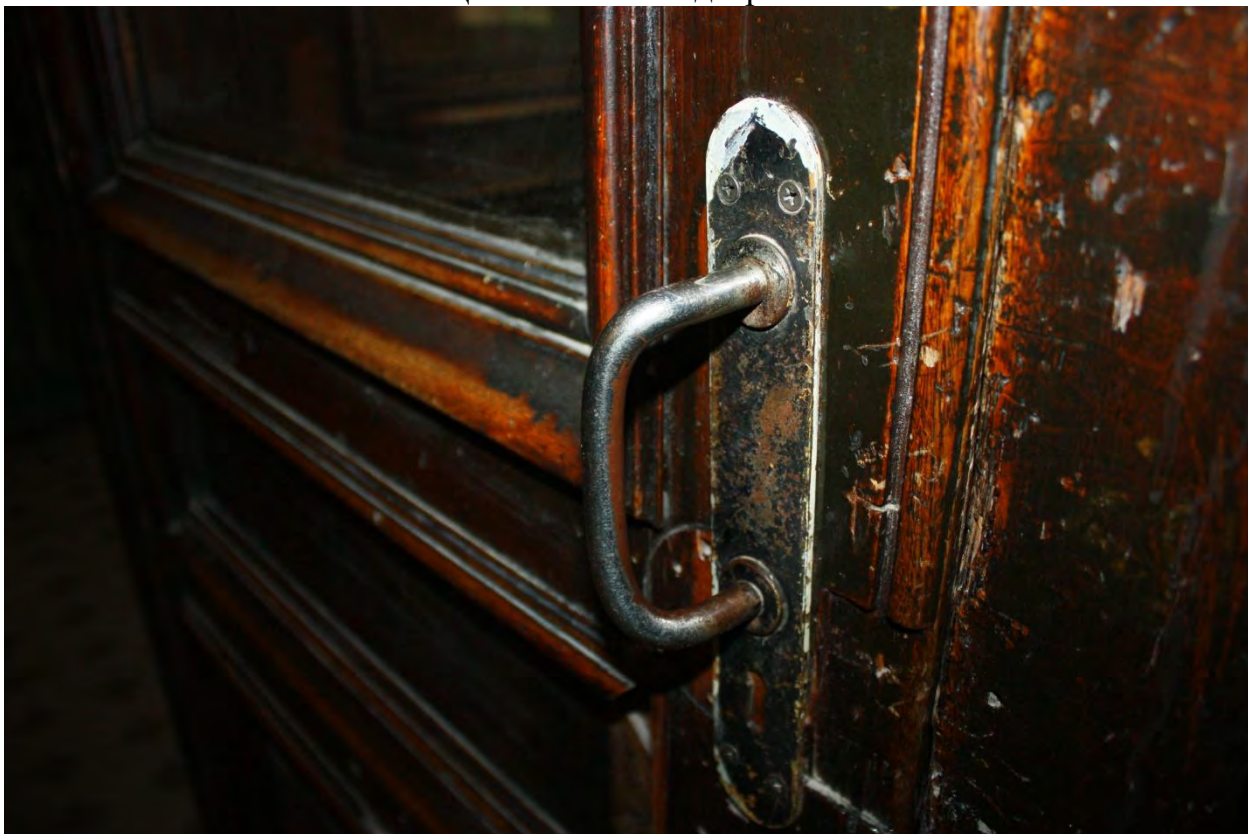
Фото 101. Фурнитура.

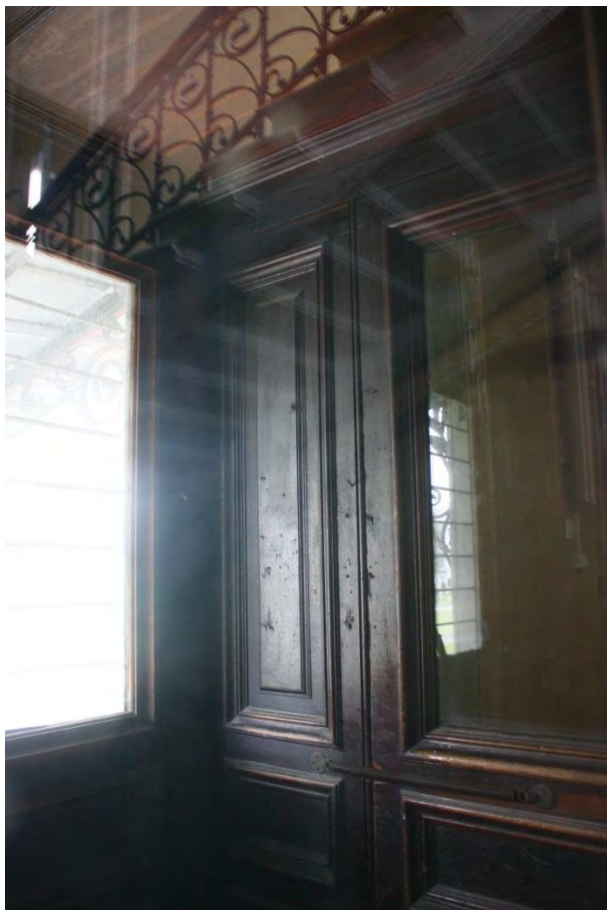
Фото 102. Южная часть тамбура.

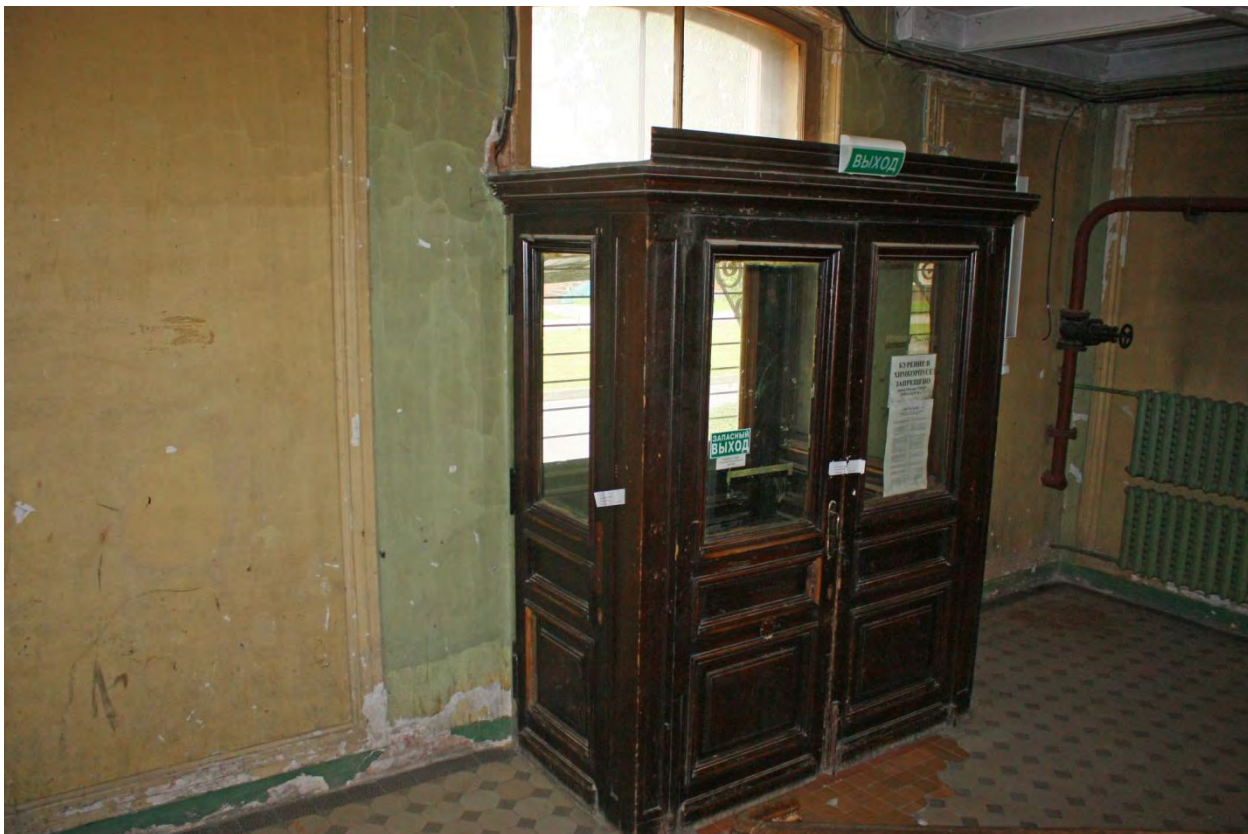
Фото 105. Общий вид тамбура.

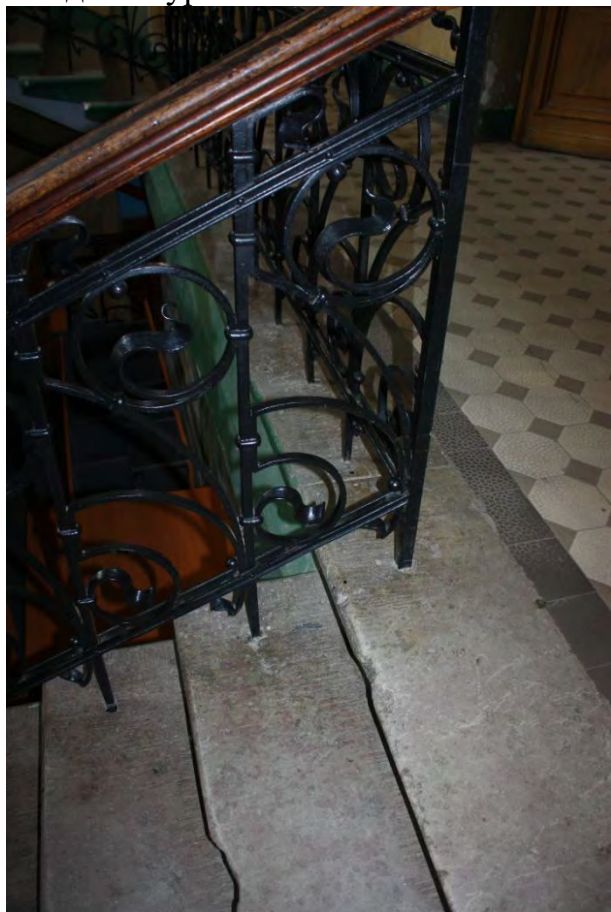
Фото 107. Фрагмент ограждения и ступеней.

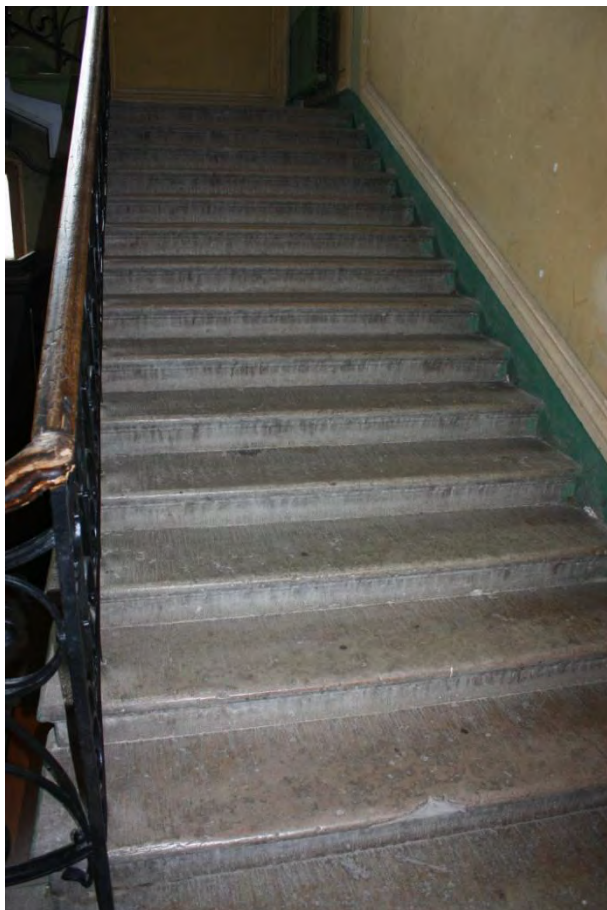
Фото 108. Лестничный марш.

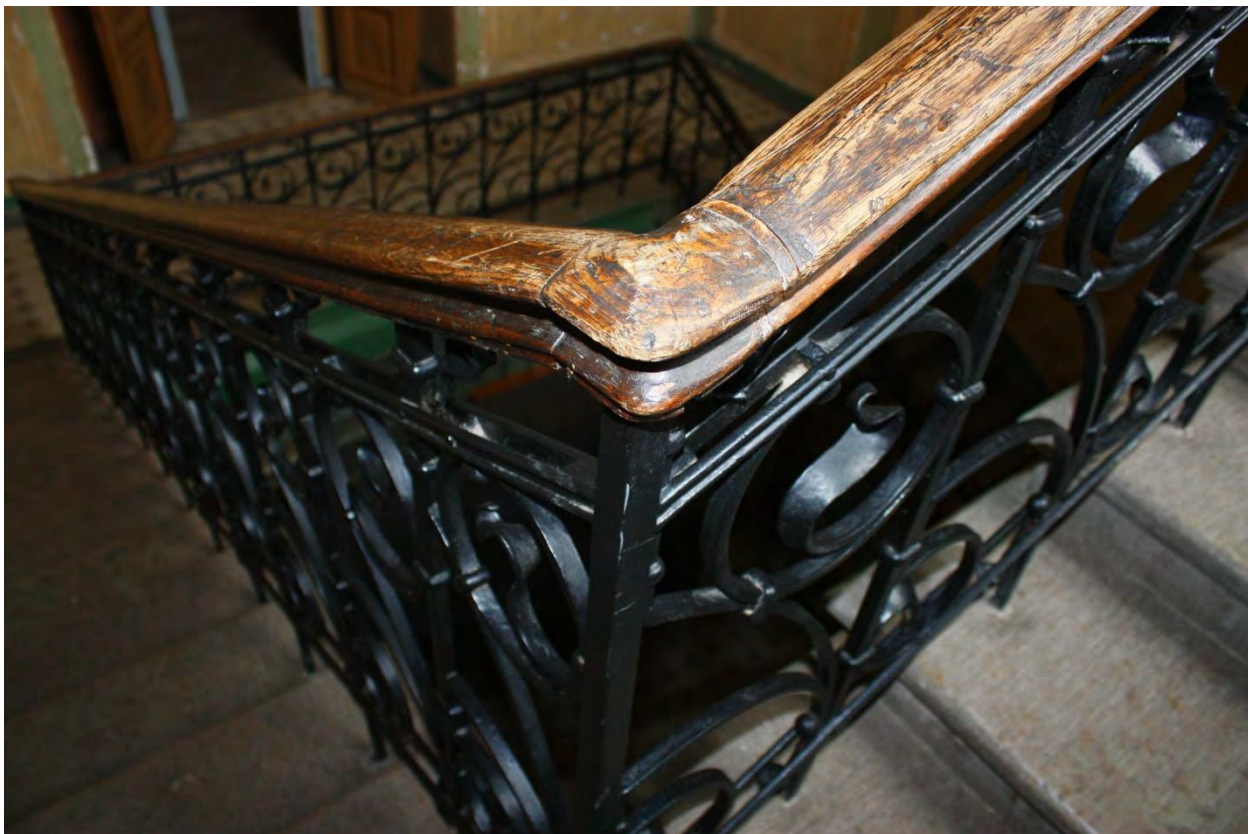
Фото 111. Поручень.

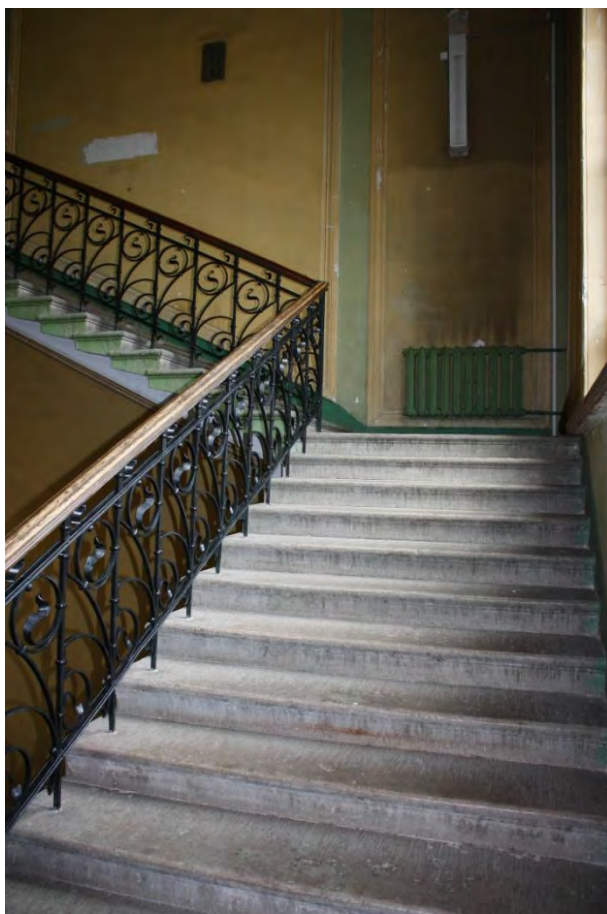
Фото 112. Лестничный марш.
