Акт

**по результатам государственной историко-культурной экспертизы
проектной документации на проведение работ по сохранению объекта
культурного наследия регионального значения «Жилой дом» по адресу:
г. Санкт-Петербург, Московский р-н, Московский пр., д. 190, лит. «А»,
разработанной в 2022г.**

Договор №11/14/18-202/Д/ФС/2022.

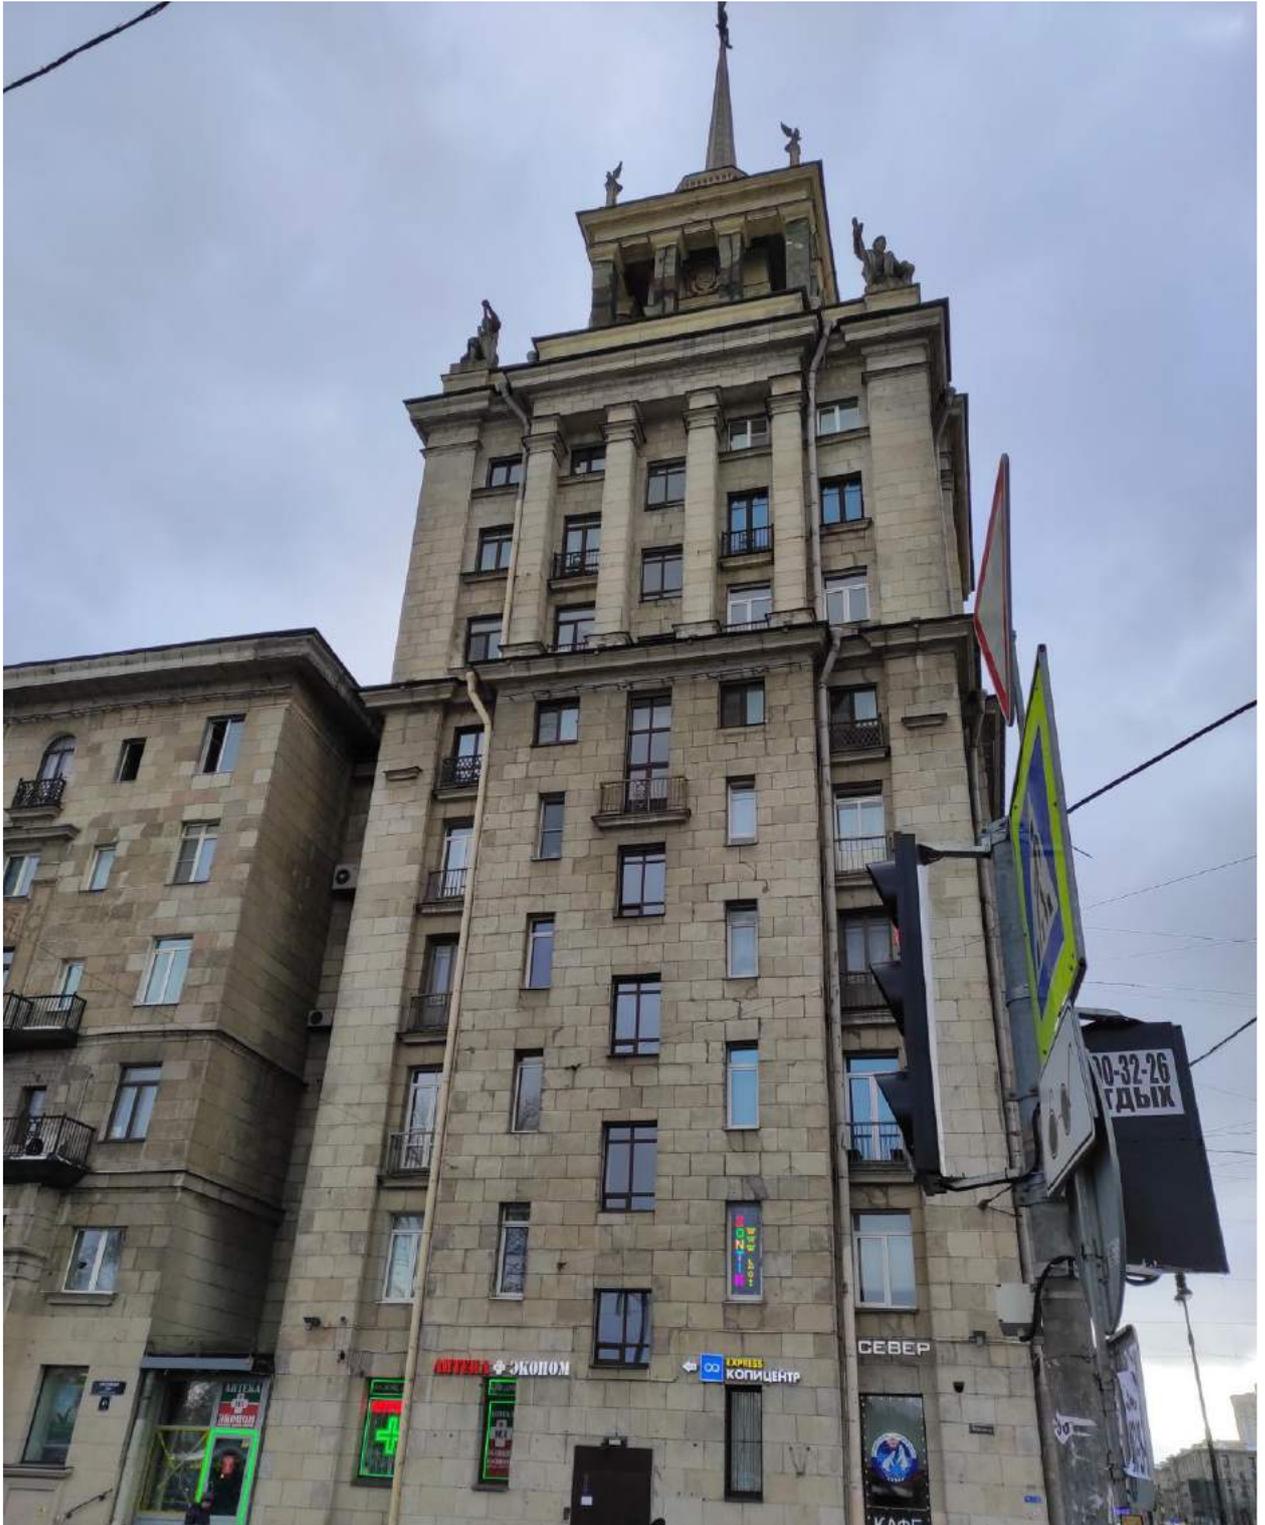
Фото 1. Фасад Г-А. Общий вид

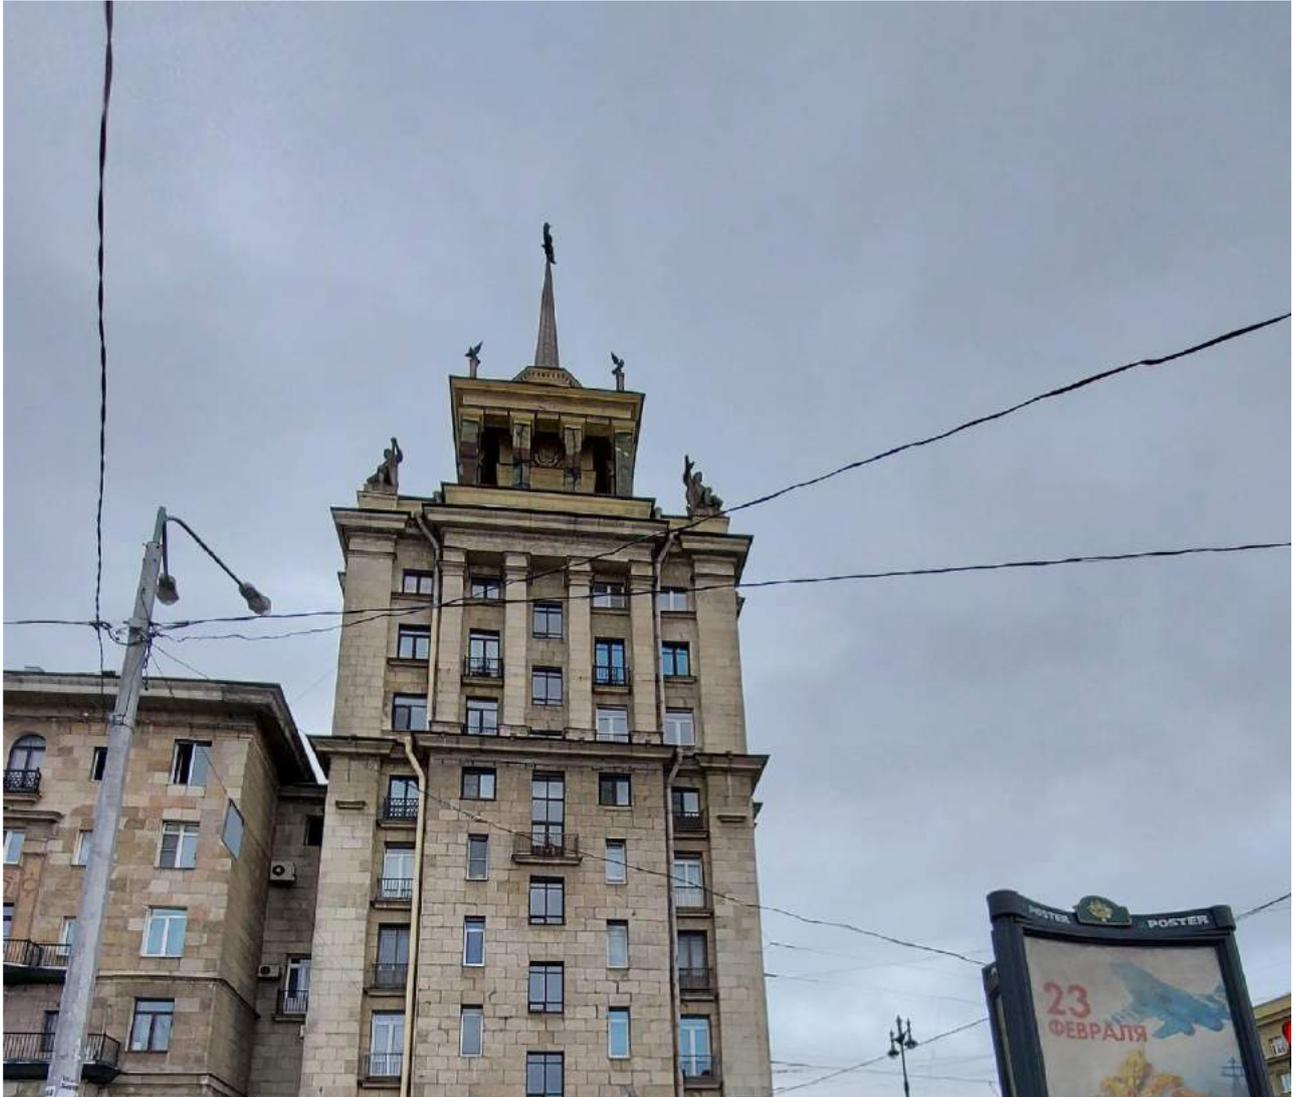
Фото 2. Фасад Г-А Общий вид

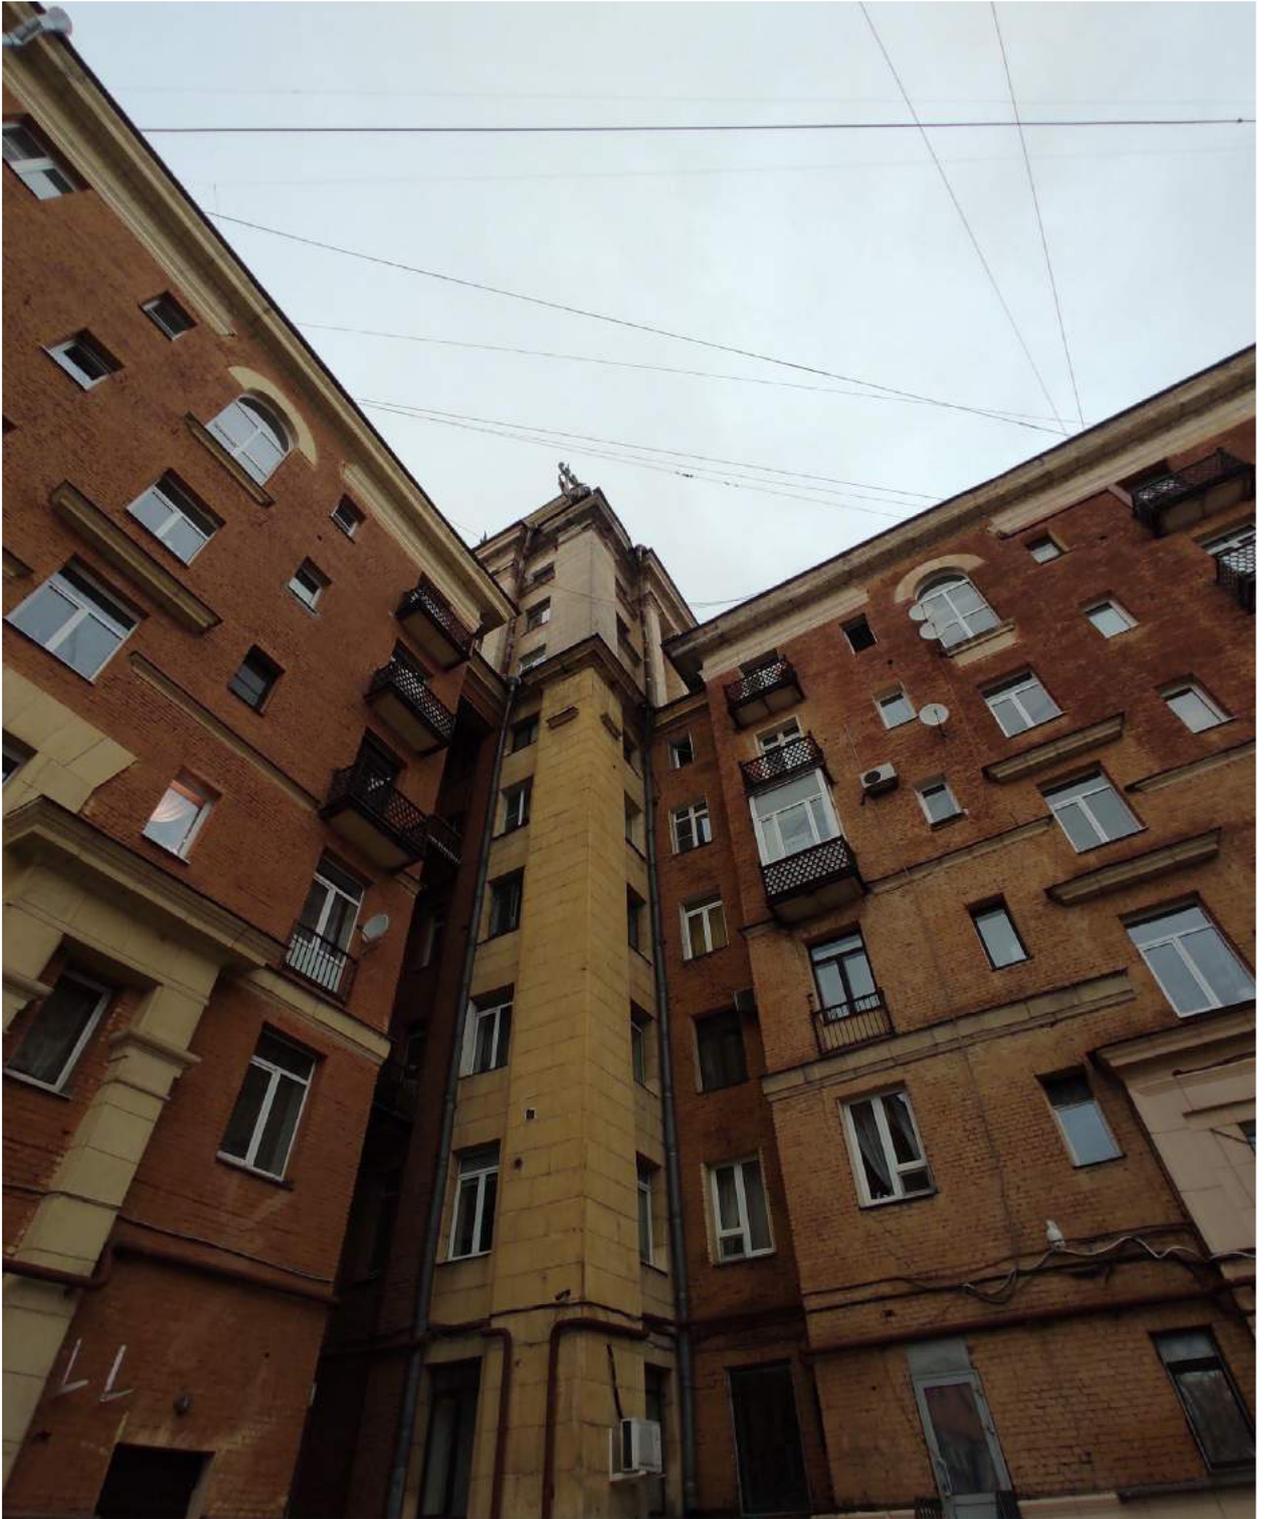
Фото 3. Фасад А-Г. Общий вид

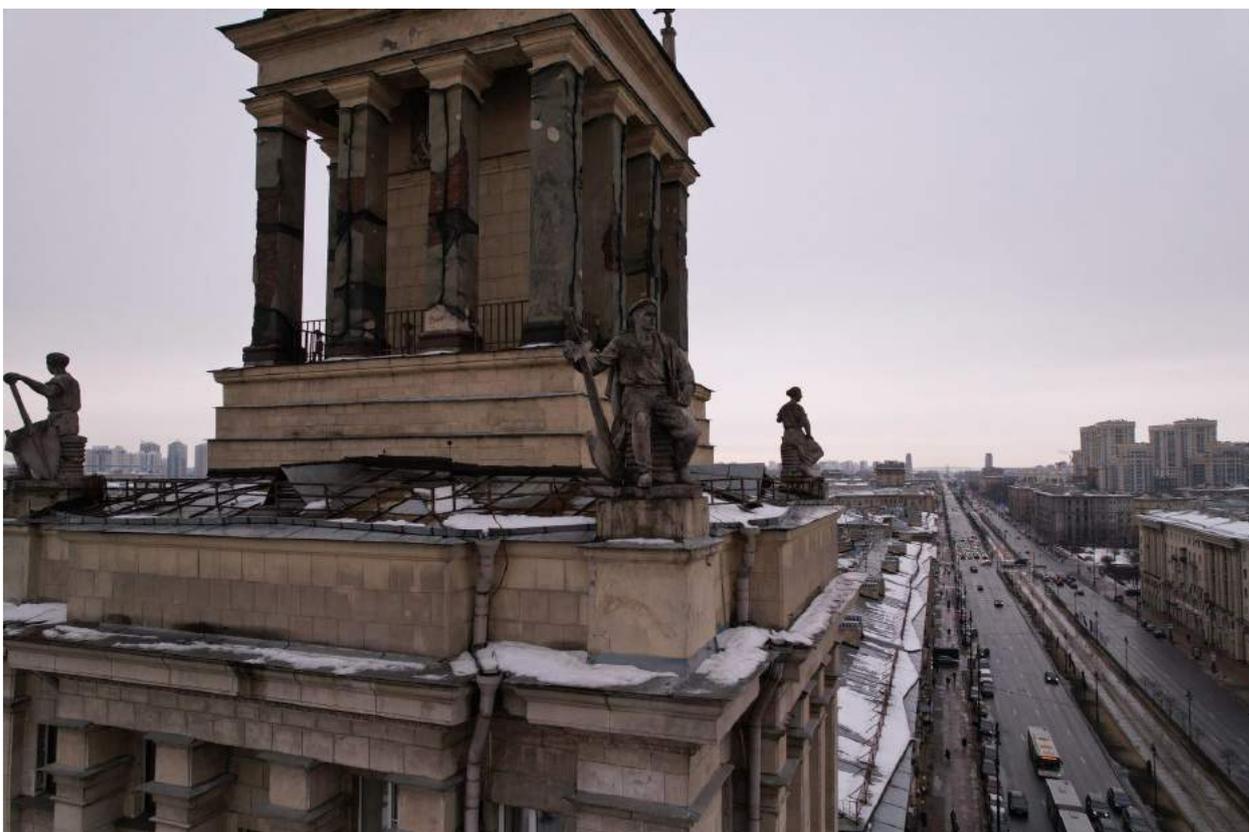
Фото 34.1 Фасад Г-А. Разрушение штукатурного слоя до кирпичного основания, деструкция кирпичной кладки и вывалы кирпича, биопоражения бетонных скульптур, высолы, коррозия линейных покрытий и покрытия кровли
