Акт

**по результатам государственной историко-культурной экспертизы
проектной документации на проведение работ по сохранению объекта
культурного наследия регионального значения «Жилой дом» по адресу:
г. Санкт-Петербург, Московский р-н, Московский пр., д. 190, лит. «А»,
разработанной в 2022г.**

Договор №11/14/18-202/Д/ФС/2022.

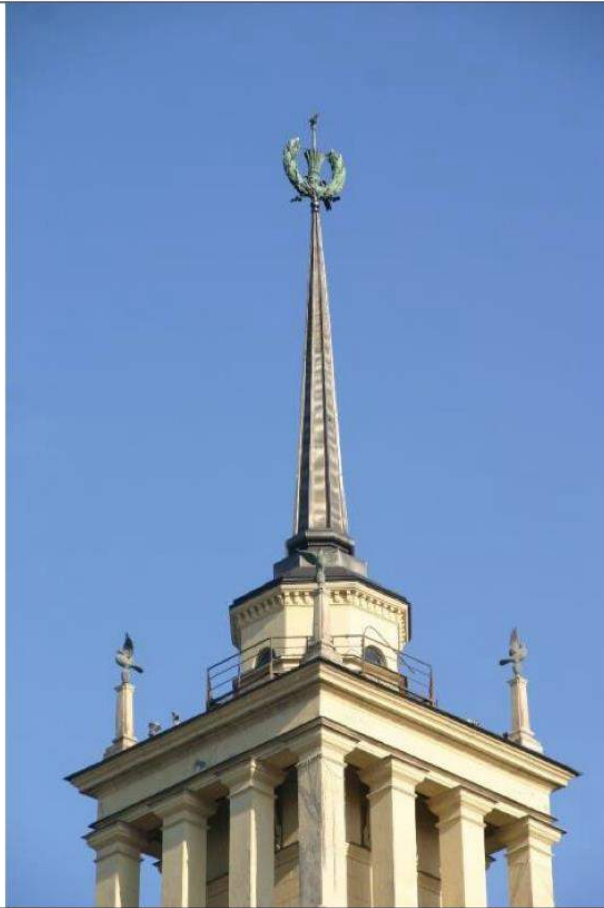
Фото 3. 3 и 4 ярусы башни.
